CORPORACIÓN AUTÓNOMA REGIONAL DEL ATLANTICO

AUTO No: 00000299 DE 2015

POR MEDIO DEL CUAL SE HACEN UNOS REQUERIMIENTOS A LA EMPRESA ACERIAS DE COLOMBIA- ACESCO S.A., PLANTA GALVANIZACION.

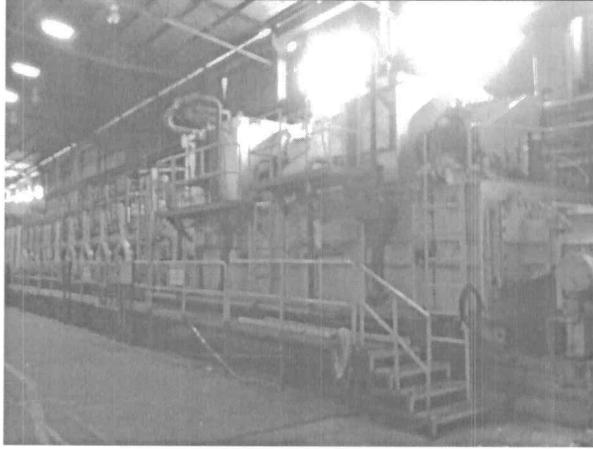
<p>Foto 1. Horno de la Línea 1.</p>

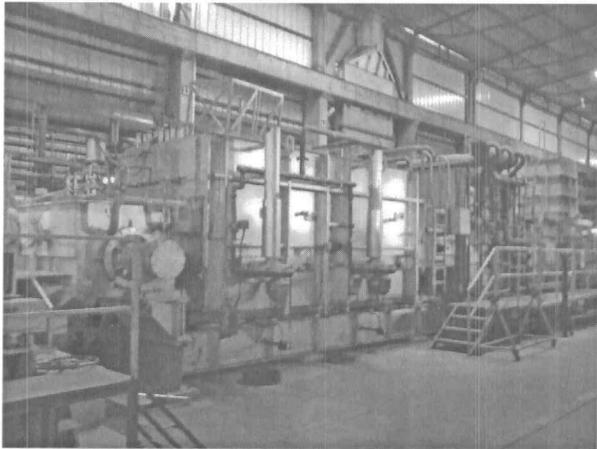
<p>Foto 2. Horno de la Línea 2.</p> <p>Cuando el material ha alcanzado los 455°C, se hace la inmersión al baño de zinc fundido que se encuentra a la misma temperatura. Seguidamente la banda caliente con el recubrimiento se enfría por medio de unos colchones de aire. Una vez se ha enfriado el material se procede a realizar un ataque químico con solución pasivante (Okemcoat F2) que contiene ácido crómico para crear una capa superficial protectora de cromato de zinc adicional al recubrimiento de zinc. Esta capa aumenta la resistencia a la corrosión blanca del material.</p>
<p>Salida desde el casivazo hasta el proceso de enrollado</p>	<p>Finalmente el material producido es enrollado para luego ser cortado y formado como teja. Las bobinas y paquetes de láminas son empacadas envolviéndolas con plástico litografiado VCI (inhibidor volátil de corrosión) y una cubierta metálica sobre estibas a fin de protegerlas durante su almacenamiento y transporte a los clientes.</p>

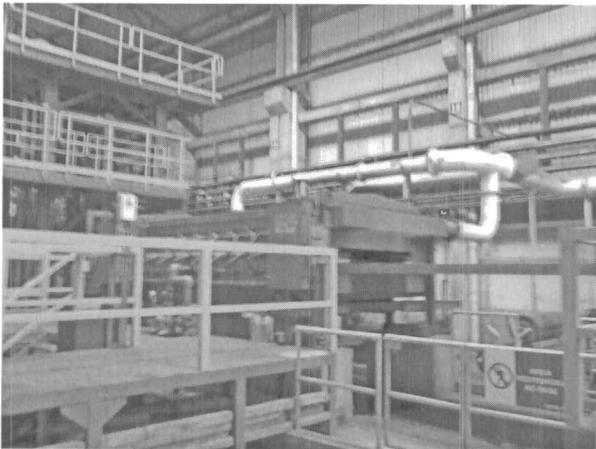
<p>Foto 3. Tanque Desengrasante - Línea de Pintura.</p> <p>Posteriormente la lámina entra a una unidad de guiado de dos rodillos seguido de la Brida de rodillos de Tracción No. 3, para ingresar al aplicador de cromatado donde se aplica la primera capa que asegura la adherencia de la pintura. Luego pasa al horno de curado y a un conjunto de rodillos de enfriamiento tipo brida en "S". Al instante, la lámina ingresa al aplicador de acabado (primer), donde se aplica la pintura anticorrosiva o final; y de allí, pasa al horno de curado de pintura el cual trae un oxidador térmico anexo al horno de proceso.</p>

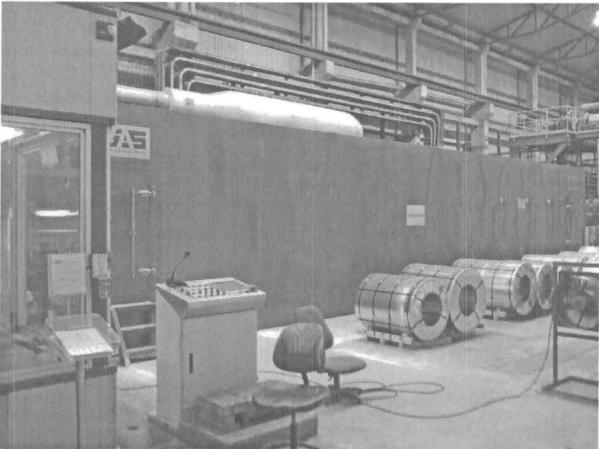
<p>Foto 4. Horno de Curado - Línea de Pintura.</p>

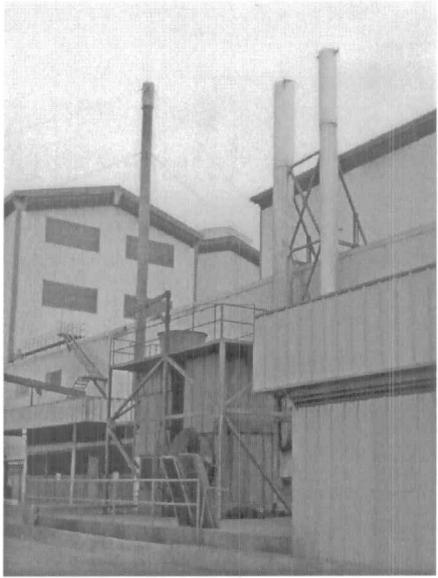
Estado de emisiones atmosféricas de las Líneas de galvanización en continuo (LGC)	
Fuente de emisión	Sistema de control
Caldera 100 BHP	<p>Este sistema utiliza como combustible Gas Natural, los gases de combustión salen por la chimenea dispuesta para tal fin, la cual posee una altura de 32.74 metros.</p>

<p>Foto 5. Chimeneas Caldera (izq.) y Homo LGC1 (der.).</p>
Torre Lavadora de Pre-Limpieza	<p>Este sistema se utiliza para controlar las emisiones en la zona de pre-limpieza, cuenta con un sistema de extracción de vapores alcalinos con torre lavadora de gases, la cual utiliza agua por aspersion en contracorriente. Las sustancias alcalinas contenidas en estos vapores son disueltas en el agua y reutilizadas para la preparación de la solución desengrasante.</p>

- Precalentar el agua de alimentación de la caldera haciendo uso del calor sensible de los gases de combustión de la misma caldera. Como se ha mencionado en otras ocasiones, es posible realizar una intervención en la chimenea de la caldera que permita el paso de una corriente de agua proveniente del tanque de alimentación de la caldera por un intercambiador de calor (posiblemente un serpentín de cobre). Se bombea el agua por el serpentín en un lazo cerrado que permita elevar la temperatura del tanque y disminuir la cantidad de gas natural utilizado.
- Continuar con las prácticas de mantenimiento preventivo desarrolladas en su planta de galvanización

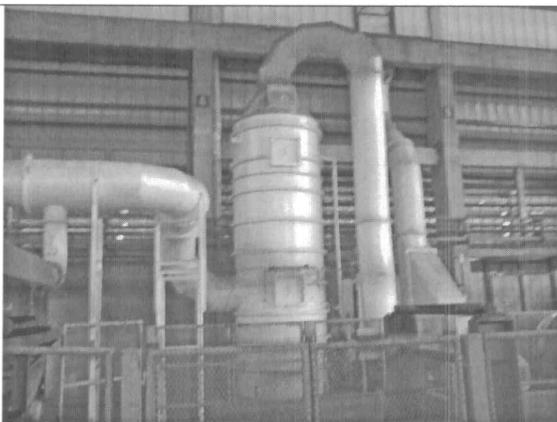
<p>Foto 6. Torre Lavadora de gases Línea 2.</p>
<p>Horno Fuego Directo 1 y 2</p>	<p>El horno de precalentamiento y fuego directo utilizan como combustible Gas Natural.</p>
<p>Desengrase 1</p>	<p>Se instaló una chimenea en la zona de desengrase de la línea para extraer vapor de agua presente en el proceso, evitando así el deterioro por corrosión de la estructura de la bodega.</p>

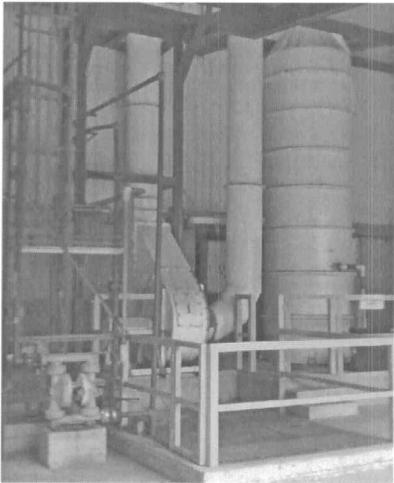
<p>Estado de emisiones atmosféricas de la Línea de Pintura (LP)</p>	
<p>Fuente de emisión</p>	<p>Sistema de control</p>
<p>Tanque de desengrase</p>	<p>Para controlar las emisiones en este punto se dispone de un sistema de extracción de vapores alcalinos con torre lavadora de gases (ver foto 7), la cual utiliza agua por aspersion en contracorriente. El objetivo de este sistema es garantizar que las sustancias alcalinas, contenidas en estos vapores, sean disueltas en el agua y reutilizadas para la precipitación de solución desengrasante. De esta manera las emisiones a la atmósfera tendrán un bajo contenido de contaminantes.</p>

<p>Foto 7. Lavadora de gases Línea de Pintura.</p>
<p>Horno de curado</p>	<p>La función del sistema de oxidación del horno es tomar el aire de éste y limpiarlo por medio de un sistema de oxidación térmica. El curado de la pintura libera vapores de los solventes que hacen parte de la composición de la pintura, los cuales son extraídos de la zona del proceso donde se aplica la pintura y son enviados al oxidador térmico para ser quemados, recuperando la energía liberada y de esta forma calentar permanentemente el aire de recirculación del horno. En la chimenea del oxidador se instalan dos intercambiadores de calor que toman el calor de los gases de combustión a la salida de la chimenea para precalentar el aire que se introduce en el horno de curado de pinturas, y así garantizar la temperatura de operación del mismo (ver fotos 8 y 9). De esta forma la temperatura de salida de los gases no sobrepasará los 250°C.</p>

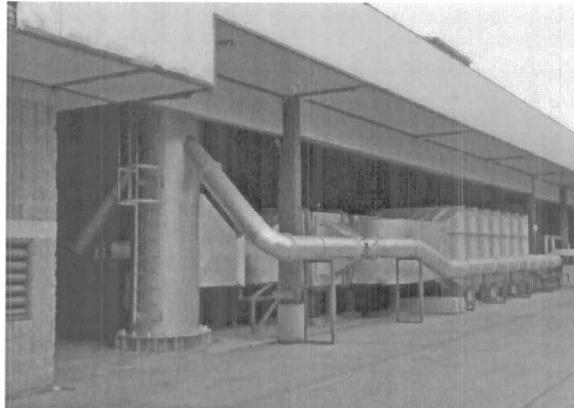
Foto 8. Intercambiador de calor de la chimenea del Oxidador LP.

ACESCO S.A.S. en su planta de Galvanización posee un sistema de oxidación térmica que permite quemar los vapores generados durante el curado de la pintura. El sistema recupera la energía liberada y de esta forma calienta permanentemente el aire de recirculación del horno. Dos intercambiadores de calor toman el calor de los gases de combustión a la salida de la chimenea del oxidador, admitiendo una reducción del consumo de gas natural.

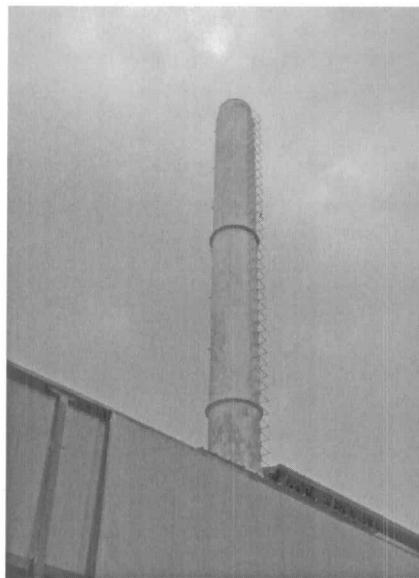
Foto 9. Chimenea Oxidador LP.
