AUTO No. 00001626

**“POR MEDIO DEL CUAL SE HACEN UNOS REQUERIMIENTOS A LA EMPRESA ROHM AND HAAS DE COLOMBIA LTDA., MUNICIPIO DE SOLEDAD – ATLANTICO.”**

Que en cumplimiento a lo expuesto, profesionales adscrito a la Subdirección de Gestión Ambiental de esta Entidad, practicaron visita técnica el 1 de junio del 2017, a la empresa ROHM AND HAAS de Colombia Ltda., identificada con Nit 860.005.070-9, con el objetivo de realizar seguimiento ambiental para verificar el cumplimiento de las obligaciones ambientales establecidas por esta Corporación y evaluar la documentación presentada en el marco de los permisos otorgado; emitió el Informe Técnico N°00655 del 01 de junio de 2017, en el que se precisan los siguientes aspectos:

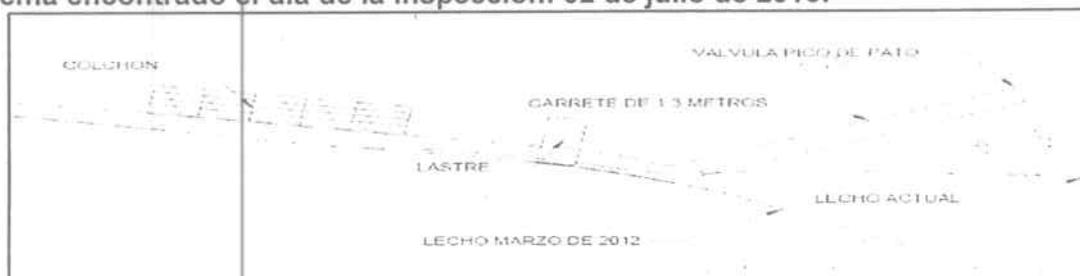
**Esquema encontrado el día de la inspección: 02 de julio de 2016:**

- ⊕ La descarga era normal en la válvula pico de pato, el alcance que se percibe con la mano (Chorro) es de 0.40 a 0.50 metros de la punta de la misma, a disminuido la velocidad salida ya que en inspecciones anteriores se percibía una distancia de 0.60 a 0.80 metros.

- ⊕ La tubería de descarga se encuentra fuera del lecho del río así: Longitud inclinada: 130 + 45 cm.; Altura del flanche de la pico de pato al lecho: 41 cm (antes 35 cm); Altura del extremo de la pico de pato al lecho: 71 cm (antes 65).

- ⊕ El flanche de unión del carrete con el codo de 45° esta sobre el lecho del río.
- ⊕ El flanche de unión con la tubería horizontal esta sobre el lecho del río.

- ⊕ Se inspeccionaron últimos 6 metros de tubería entre el extremo final y el flanche de unión con la válvula de pico de pato, esta tubería se encuentra con muy poca sedimentación, lo mismo que los colchones.

- ⊕ Se observó una leve sedimentación de carácter blando debido a la baja velocidad del río.
- ⊕ El nivel del río ha subido y se observa una velocidad un poco mayor en costado occidental del cauce que la percibida en la inspección anterior.

- ⊕ La boya se encontraba con exceso de material vegetal acumulado alrededor. Requirió retirarla para hacer la inspección.

- ⊕ Realizar limpieza manual del material acumulado en el sector de descarga cada vez que se presente esta condición.
- ⊕ Se recomienda cambiar la válvula pico de pato debido a su deterioro.

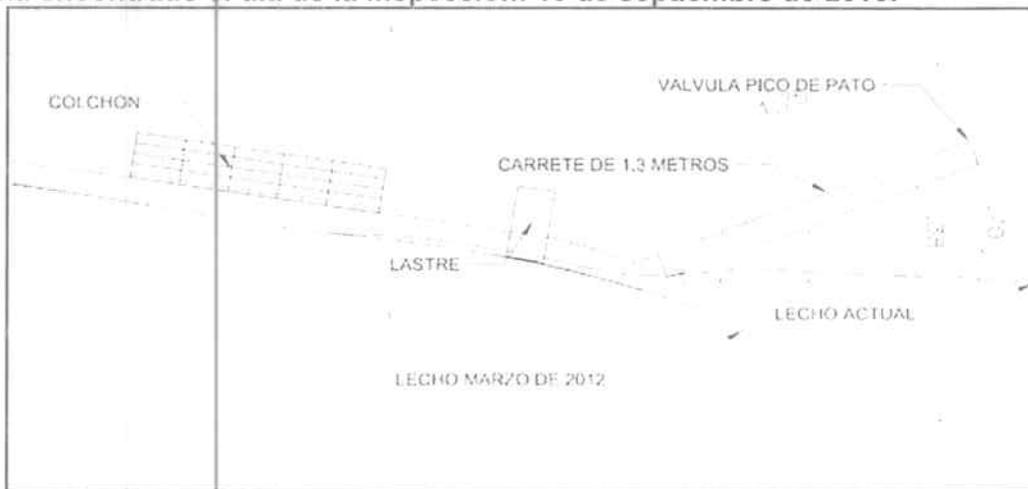
**Esquema encontrado el día de la inspección: 10 de septiembre de 2016:**

- ⊕ El flujo es bajo en la descarga de la válvula pico de pato, el alcance que se percibe con la mano (Chorro) es de 0.20 a 0.30 metros de la punta de la misma, a disminuido la velocidad salida ya que en inspecciones anteriores se percibía una distancia de 0.30 a 0.40 metros. Esto indica un incremento en la adhesión de material en las paredes de la tubería.

- ⊕ La tubería de descarga se encuentra fuera del lecho del río así: Longitud inclinada: 130 + 45 cm.; Altura del flanche de la pico de pato al lecho: 38 cm (antes 41 cm); Altura del extremo de la pico de pato al lecho: 70 cm (antes 71).

- ⊕ El flanche de unión del carrete con el codo de 45° esta sobre el lecho del río, con un poco de sedimentación.
- ⊕ El flanche de unión con la tubería horizontal esta sobre el lecho del río, con un poco de sedimentación.

- ⊕ Se inspeccionaron últimos 6 metros de tubería entre el extremo final y el flanche de unión con la válvula de pico de pato, esta tubería se encuentra con muy poca sedimentación, lo mismo que los colchones.

- ⊕ observó una leve sedimentación de carácter blando debido a la baja velocidad del río.
- ⊕ La boya se encontraba con exceso de material vegetal acumulado alrededor. Requirió retirarla para hacer la inspección.

- ⊕ Realizar limpieza manual del material acumulado en el sector de descarga cada vez que se presente esta condición.
- ⊕ Se recomienda cambiar la válvula pico de pato debido a su deterioro.
