RESOLUCION No. **0000425** DE 2020

**“POR MEDIO DE LA CUAL SE DECLARAN CUMPLIDAS LAS OBLIGACIONES IMPUESTAS MEDIANTE LA RESOLUCIÓN No.00674 DE 21 DE SEPTIEMBRE DE 2018 PRORROGADA POR LA RESOLUCIÓN 00265 DE 10 DE ABRIL DE 2019 Y EL AUTO No.001418 DE 8 DE AGOSTO DE 2019, RELACIONADAS CON EL PERMISO DE OCUPACION DE CAUCE OTORGADO A FAVOR DE LA SOCIEDAD CONCESIONARIA VIAL MONTES DE MARIA S.A.S., IDENTIFICADA CON NIT: 900.858.096- 4., Y SE DICTAN OTRAS DISPOSICIONES”.**

CORPORACIÓN AUTÓNOMA REGIONAL DEL ATLÁNTICO C.R.A.

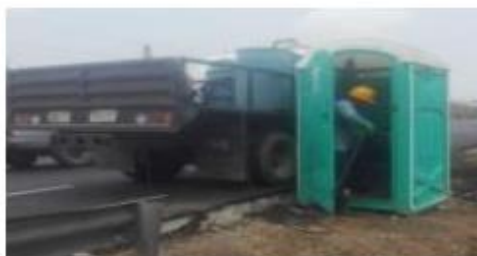
Fotografía 3 Mantenimiento baño portátil

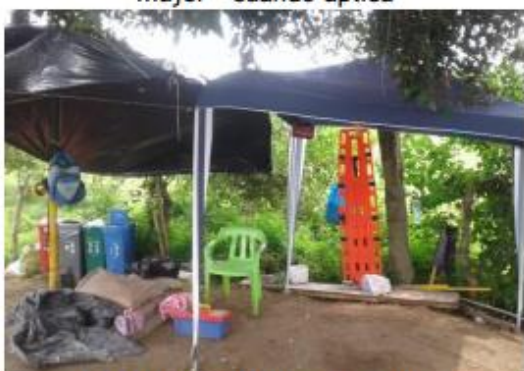
Fotografía 4 Carpa temporal

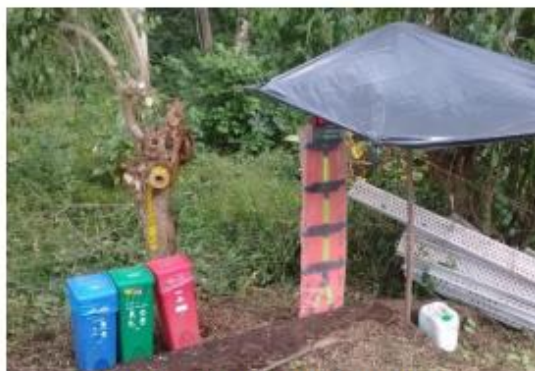
Fotografía 5 Carpa temporal

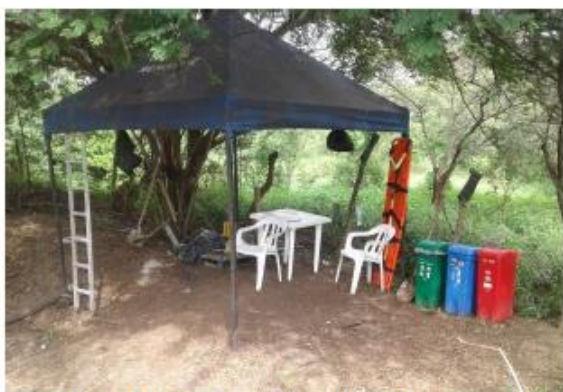
Fotografía 5 Carpa temporal con punto ecológico, botiquín, camilla, extintor y kit antiderrame

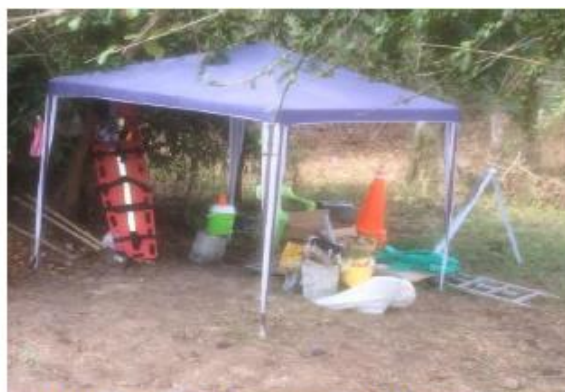
Fotografía 6 Carpa temporal con punto ecológico, botiquín, camilla, extintor y kit antiderrame
