CORPORACIÓN AUTÓNOMA REGIONAL DEL ATLANTICO – C.R.A.

AUTO N° 000 007 17 DE 2015

"POR EL CUAL SE INICIA UNA INDAGACIÓN PRELIMINAR"

- INFORME TÉCNICO N° 0000231 del 06 de Abril de 2015:

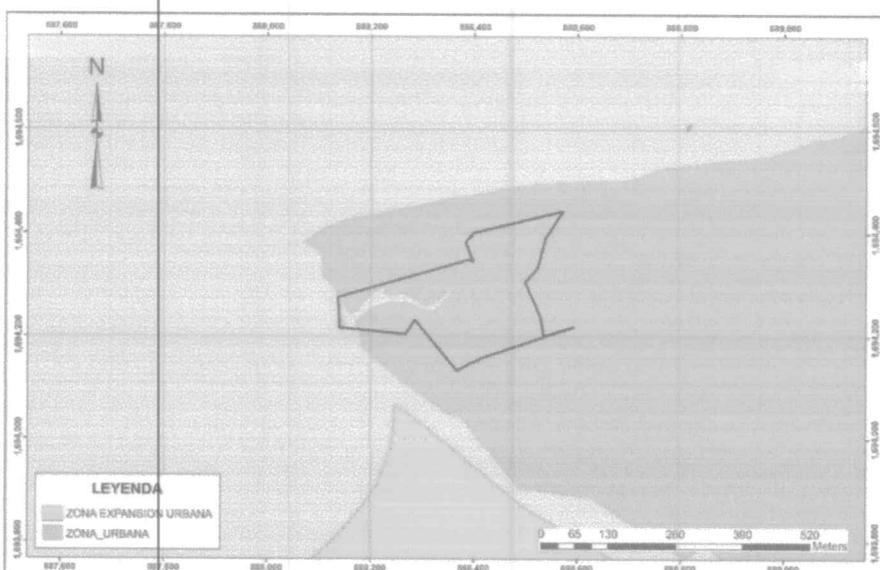
- Existen solo, un sitio (cerca de olas in) de comunicación entre las aguas de la ciénaga con el mar; por el cual, bajo, altas mareas, mares de leva o coletazos de huracán, donde las aguas marinas podrán ingresar en buena cantidad, y ocupar todo el vaso de la ciénaga y los sitios habitados dentro y limitando con su vaso original.

- Se evidenciaron algunas intervenciones humanas negativas en el lecho antiguo del cuerpo de agua (zona de bajamar) entre ellos algunos basamentos de viviendas, arrumes de escombros (recientes y antiguos) y restos vegetales.
