Ref.: Informe Técnico No. 001670 del 05 de diciembre de 2018.

<b>FORMATO 001670</b>		
<b>INFORME TECNICO 05 DIC. 2018</b>		
Código: MC-FT-07	Versión: 1	Fecha: 14/09/2012

1. **ASUNTO:** Verificación de siembra de árboles aislados, asociada a la compensación según Autorización N° 0028 de 15 de febrero de 2018.
2. **RADICADO:** 0010343 de 02 de noviembre de 2018
3. **INTERESADO:** CONTECSA
4. **DIRECCIÓN DE NOTIFICACIÓN:** Kilometro - Atlántico 98 + 600 Vía al Mar, entrada Antorcha.
5. **NIT:** 802.005.436-1
6. **PROYECTO O ACTIVIDAD:** Siembra de árboles de la especie maderables y frutales en el Boulevard de la calle 7 con carrera 6 a la carrera 10 y sector del parque La Dicha calle 15 con carrera 10, municipio de Palmar de Varela.
7. **MUNICIPIO Y CÓDIGO:** Palmar de Varela (10)
8. **COORDENADAS DE AREAS EN ESTUDIO:**

**REGISTRO FOTOGRAFICO**  
 Fecha de visita: 30 de noviembre de 2018  
 Municipio de Palmar de Varela- Atlántico.

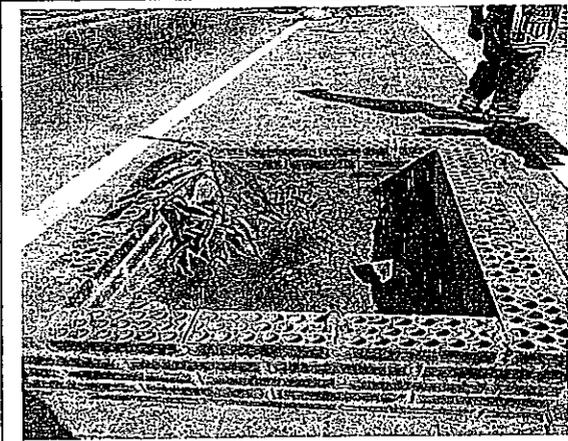
Arbol de mango estragicamente mal ubicado y pequeño

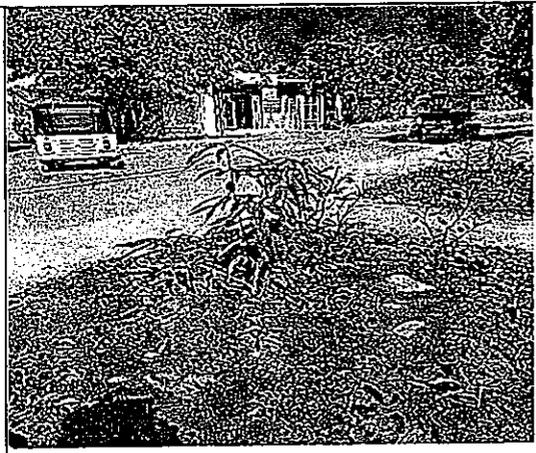
Arbol sin podas realizadas

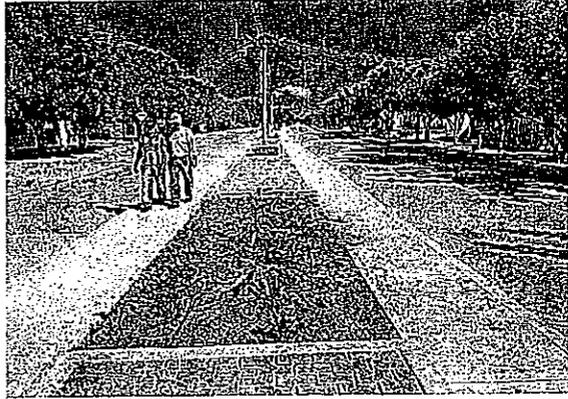
- Los individuos vegetales tienen alturas de 20, 30, 50 y solo 11 de los 50 árboles cumplen con el porte de 01 a 1,20 metro; los de menor altura presentan síntomas de estrés debido a la alta temperatura.

Material vegetal de 30 cms

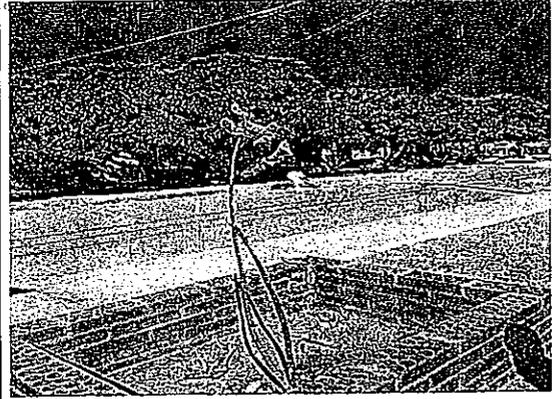
- Al momento de la visita, en el separador central del Boulevard y parque La Dicha se observa plantados individuos vegetales de la especie tostado y maíz, en mal estado fitosanitario, ya que presentan hojas cloróticas, moteados por la presencia de hongos, tallos mal formados creciendo desorganizadamente, también hay malezas de hoja ancha y coquito

Arbol mal formado
