**IDL - INGENIERÍA DE DESARROLLO LIMPIO - LUIS F. CASTRO**

**CONTRATO 00441 DE 2019**

**PRODUCTO No. 3**

**PERFILES Y OBJETIVOS DE CALIDAD DE LOS CUERPOS DE AGUA PERTENECIENTES A LAS CUENCAS HIDROGRÁFICAS EN JURISDICCIÓN DE LA CORPORACIÓN AUTÓNOMA REGIONAL DEL ATLÁNTICO**

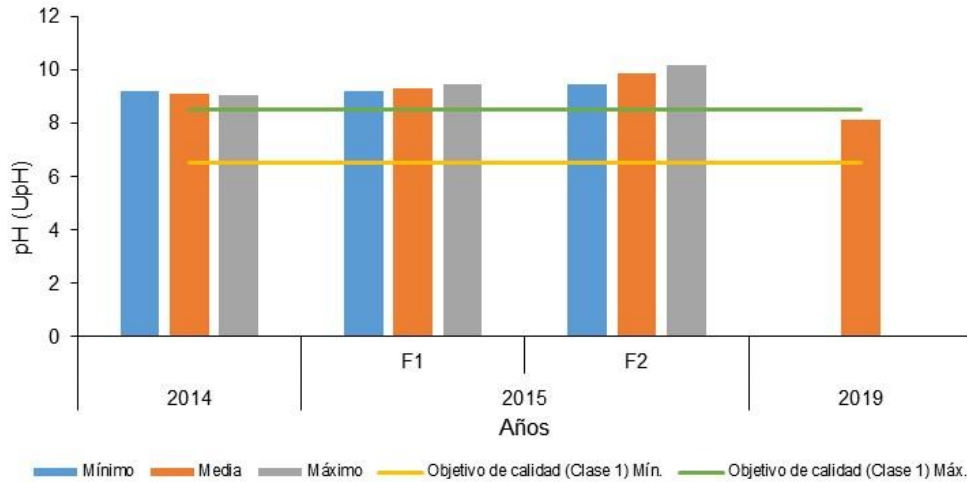
**Figura 2. Valores mínimos, máximos y medios de pH tomados en varios puntos de la ciénaga de Mesolandia (años 2014 -2019) y objetivo de calidad para el complejo de humedales y ciénagas de la cuenca del río Magdalena, establecido para el periodo 2011-2020.**

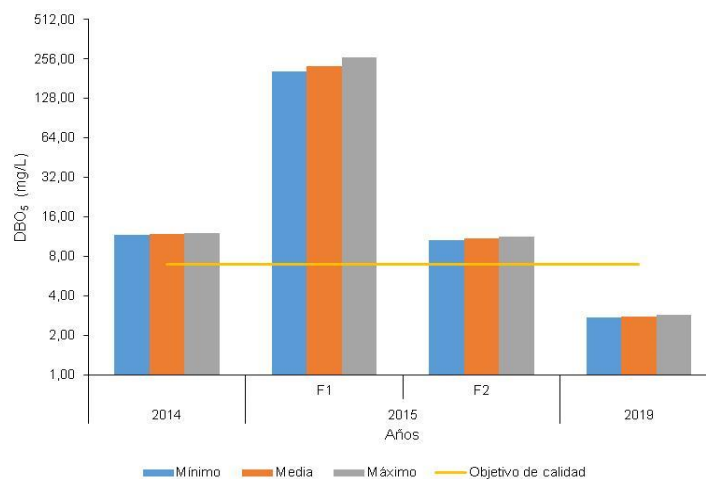
La DBO<sub>5</sub> es una medida de la cantidad de oxígeno que se consume para la degradar de la materia orgánica por vía biológica. En la Figura 4 se observa el cumplimiento del objetivo de calidad establecido por la C.R.A. en los resultados de 2019 con un promedio de 2.79 mg/L. que según Ramírez y Viña (1998) citando a otros autores indica una calidad de agua aceptable. En los monitoreos anteriores, el gasto de oxígeno necesario para la descomposición de la materia biodegradable del ecosistema fue elevado, particularmente durante la primera fase del 2015 (época seca) y disminuyó en la fase 2 a niveles cercanos a los presentados durante el 2014; posiblemente por las precipitaciones que aunque disminuidas por el fenómeno del Niño permitieron temporalmente la oxigenación a través de la turbulencia y la dilución de los contenidos orgánicos.

**Figura 4. Valores de DBO<sub>5</sub> de la ciénaga de Mesolandia en los años 2014 a 2019 y objetivo de calidad para el complejo de humedales y ciénagas de la cuenca del río Magdalena.**

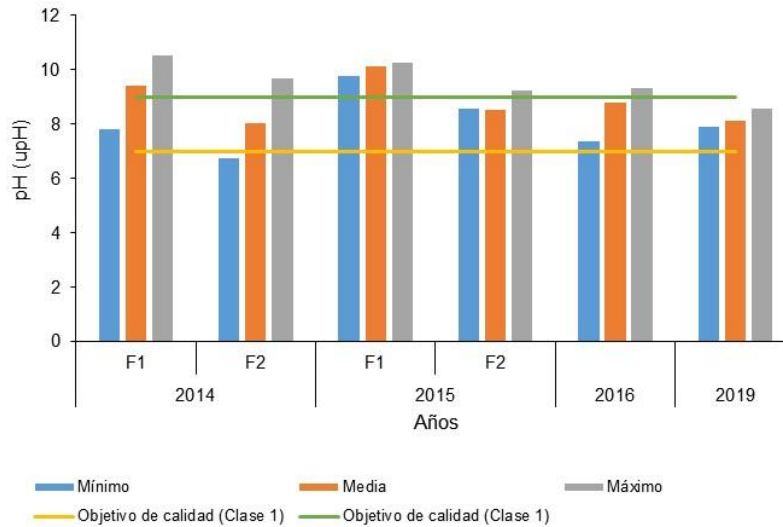
**Figura 11. Valores mínimos, máximos y medios de pH en de la ciénaga El Convento para los años 2014 a 2019 y objetivo de calidad para el complejo de humedales y ciénagas de la cuenca del río Magdalena, establecido para el periodo 2011-2020.**

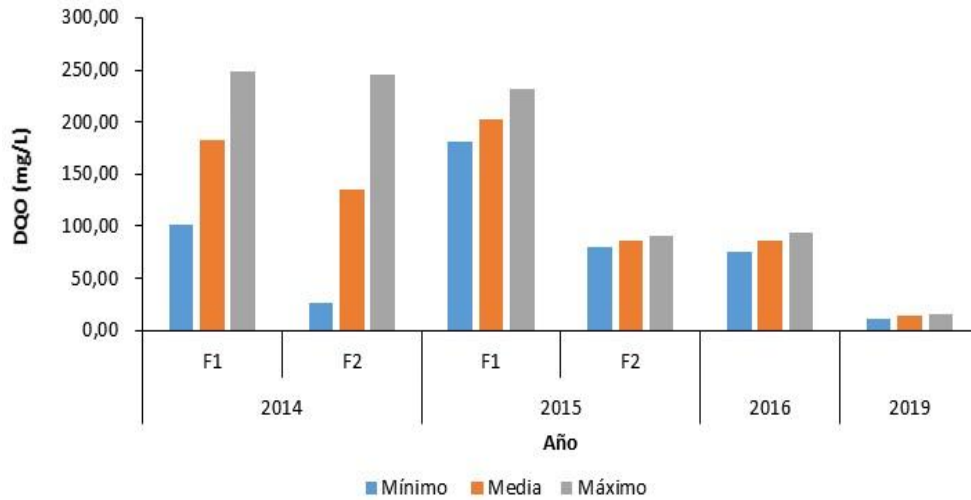
Figura 14. Valores mínimos, máximos y medios de DQO tomados en varios puntos de la ciénaga El Convento del año 2015 a 2019.

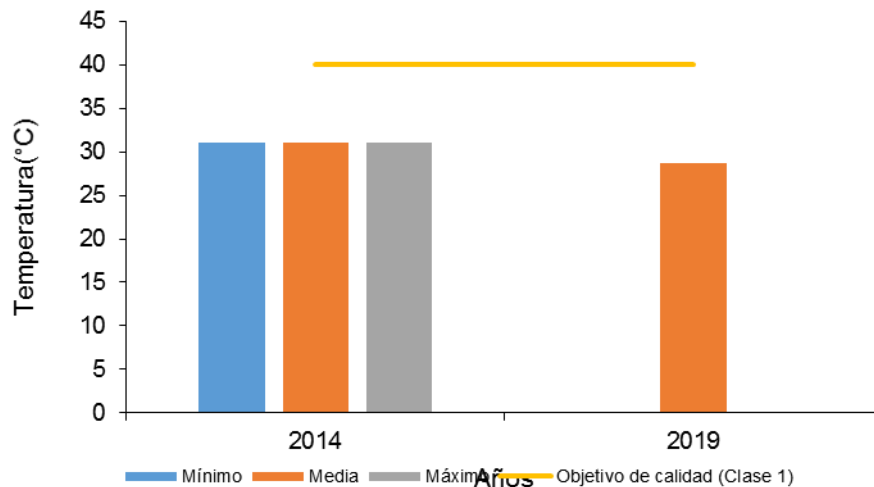
**Figura 19. Valores mínimos, máximos y medios de la temperatura tomados en la ciénaga de Malambo en los años 2014 y 2019 y objetivo de calidad para el complejo de humedales y ciénagas de la cuenca del río Magdalena, establecido para el periodo 2011-2020.**

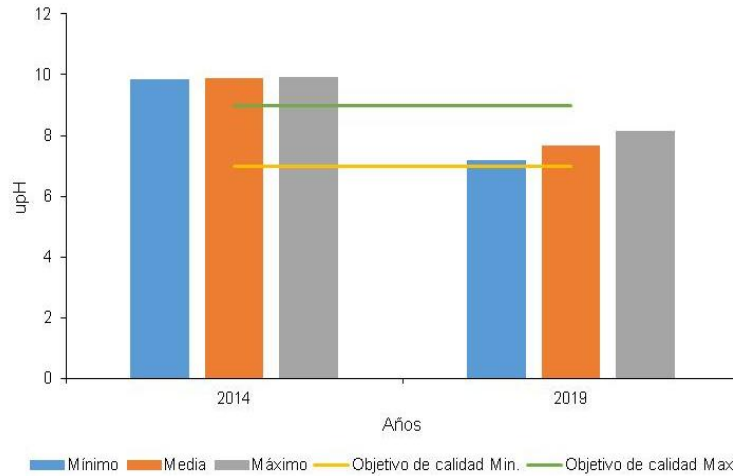
**Figura 20. Valores mínimos, máximos y medios de pH tomados en varios puntos de la ciénaga de Malambo en los años 2014 y 2019 y objetivo de calidad para el complejo de humedales y ciénagas de la cuenca del río Magdalena, establecido para el periodo 2011-2020.**

En las aguas naturales y residuales el valor del pH está en el rango de 6.0 a 8.0 unidades de pH, y estos valores son los más adecuados para la actividad biológica de los ecosistemas. En la ciénaga de Malambo, en los dos años con información disponible (2014 y 2019) existió diferencia en los valores siendo en 2014 superiores al límite máximo del objetivo de calidad para la cuenca (9 upH) y dentro del rango (entre 7 y 9 upH) en 2019. Además, en este último año cumplen con el Criterio de calidad de pH para la destinación del recurso para preservación de flora y fauna según el Decreto 1076 de 2015 (Figura 20).

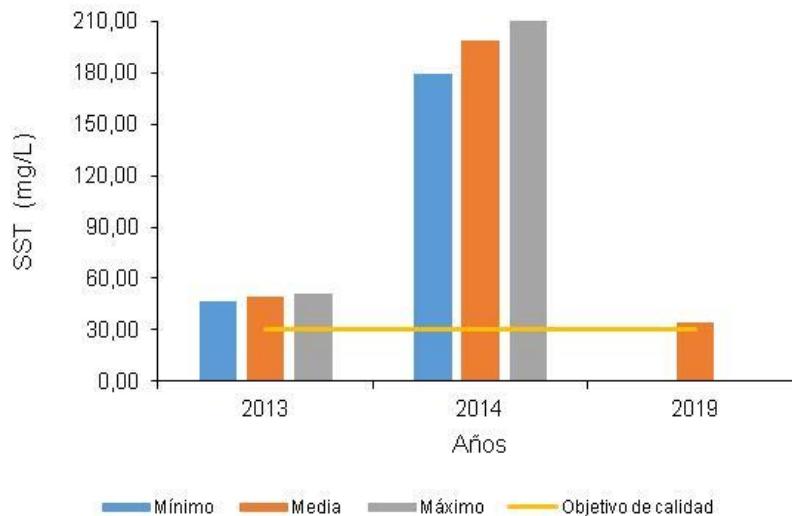
**Figura 24. Valores mínimos, máximos y medios de SST tomados en varios puntos de la ciénaga de Malambo del año 2013 a 2019 y objetivo de calidad para el complejo de humedales y ciénagas de la cuenca del Río Magdalena, establecido para el periodo 2011-2020.**

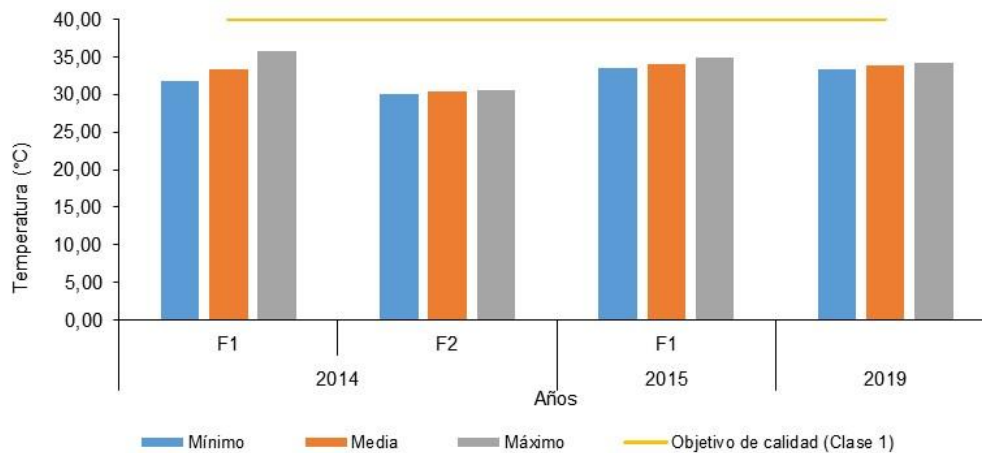
**Figura 26. Valores mínimos, máximos y medios de temperatura en la ciénaga de Santo Tomás del año 2014 a 2019 y objetivo de calidad para el complejo de humedales y ciénagas de la cuenca del río Magdalena, establecido para el periodo 2011-2020**

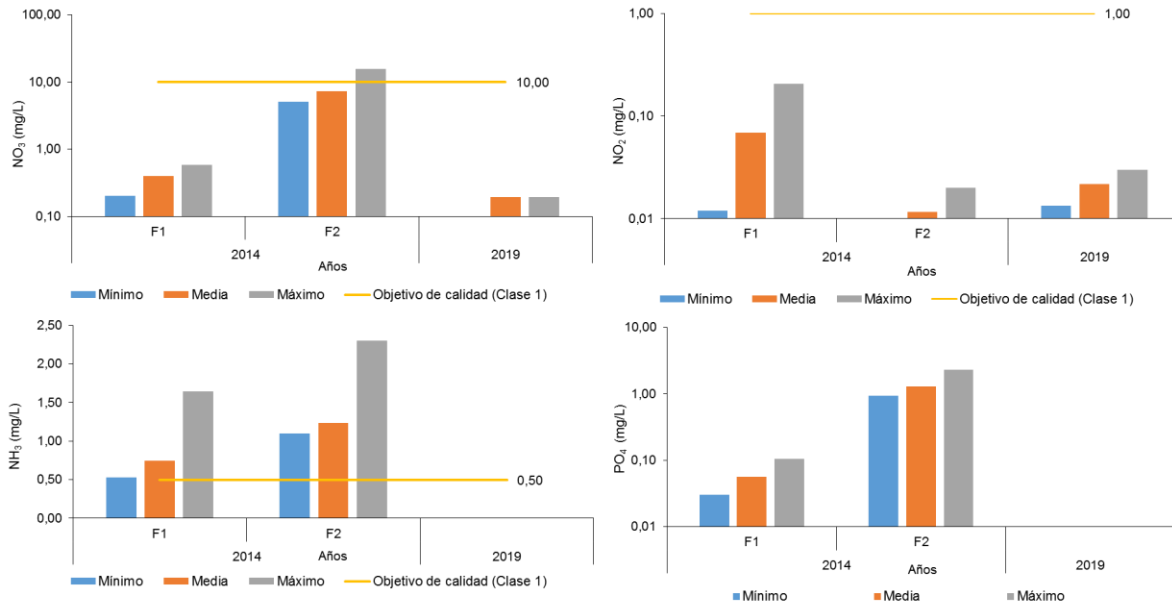
**Figura 32. Valores mínimos, máximos y medios de los nutrientes nitrogenados (NO<sub>3</sub>, NO<sub>2</sub>, NH<sub>3</sub>) y ortofosfatos (PO<sub>4</sub>) en la ciénaga de Santo Tomás para 2014 y 2019 y objetivo de calidad para el complejo de humedales y ciénagas de la cuenca del río Magdalena, establecido para el periodo 2011-2020.**

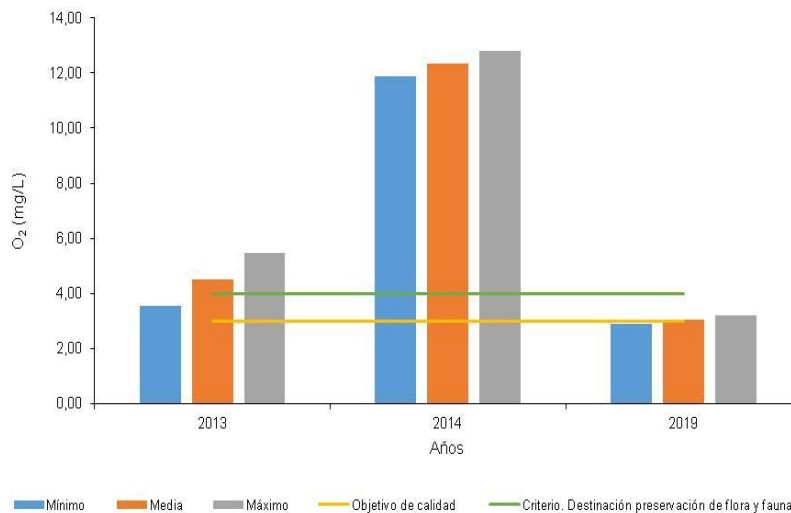
**Figura 46. Valores mínimos, máximos y medios del Oxígeno (O<sub>2</sub>) en varios puntos de la ciénaga El Uvero del año 2013 a 2019 y objetivo de calidad para el complejo de humedales y ciénagas de la cuenca del río Magdalena, establecido para el periodo 2011-2020.**

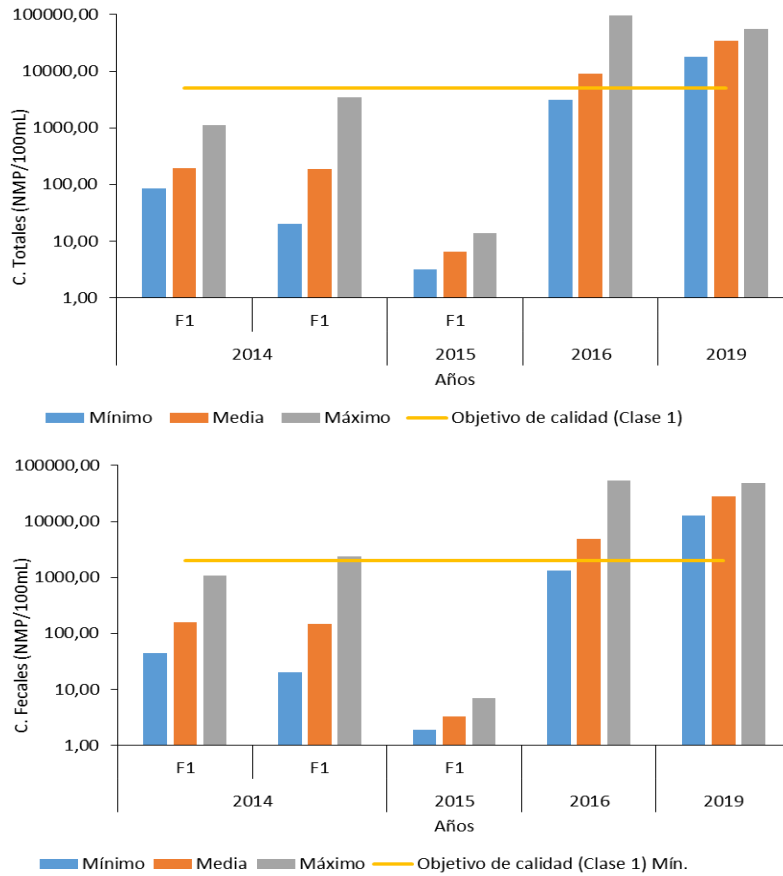
Figura 60. Valores mínimos, máximos y medios de Coliformes totales y Fecales (CF) en varios puntos de la ciénaga de Sabanagrande del año 2014 a 2019 y objetivo de calidad para el complejo de humedales y ciénagas de la cuenca del río Magdalena, establecido para el periodo 2011-2020.

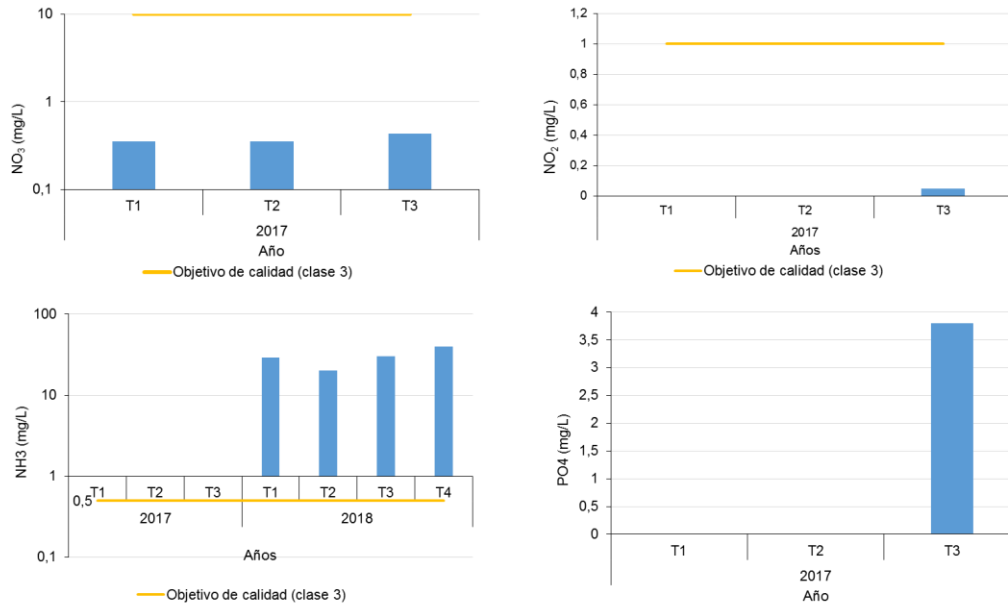
Figura 67. Valores mínimos, máximos y medios de los nutrientes nitrogenados (NO<sub>3</sub>, NO<sub>2</sub>, NH<sub>3</sub>) y ortofosfatos (PO<sub>4</sub>) Tomados en un punto en el arroyo León de 2017a 2018 y objetivo de calidad para el complejo de humedales y ciénagas de la cuenca del Litoral Caribe establecido para el periodo 2011-2020.

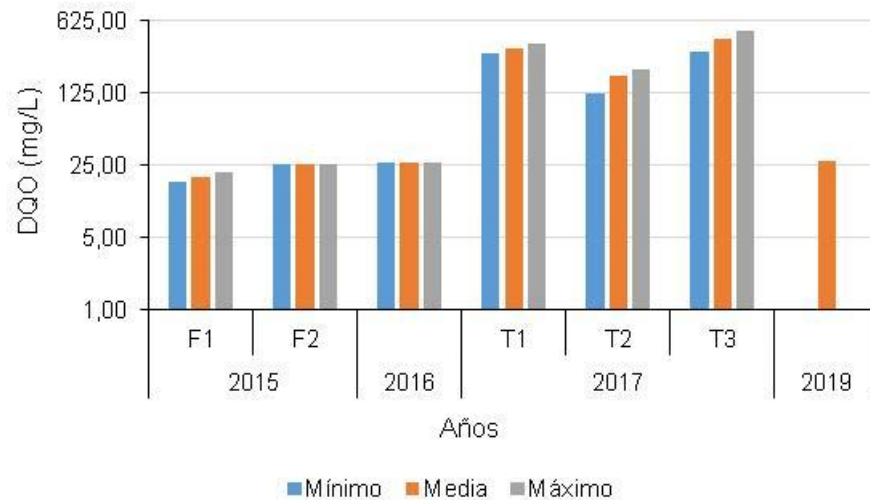
Figura 74. Valores de la demanda química de oxígeno (DQO) en la ciénaga de Balboa en los años 2015 al 2019.
