INFORME TÉCNICO DE ESTUDIO DE CARACTERIZACIÓN DE AGUA SUPERFICIAL

CORPORACIÓN AUTÓNOMA REGIONAL DEL ATLÁNTICO. - CRA

Estudio de caracterización fisicoquímica y microbiológica de agua superficial realizada los días 24, 25, 26, 27, 28, 31 de julio y 01, 02 de agosto del 2023.

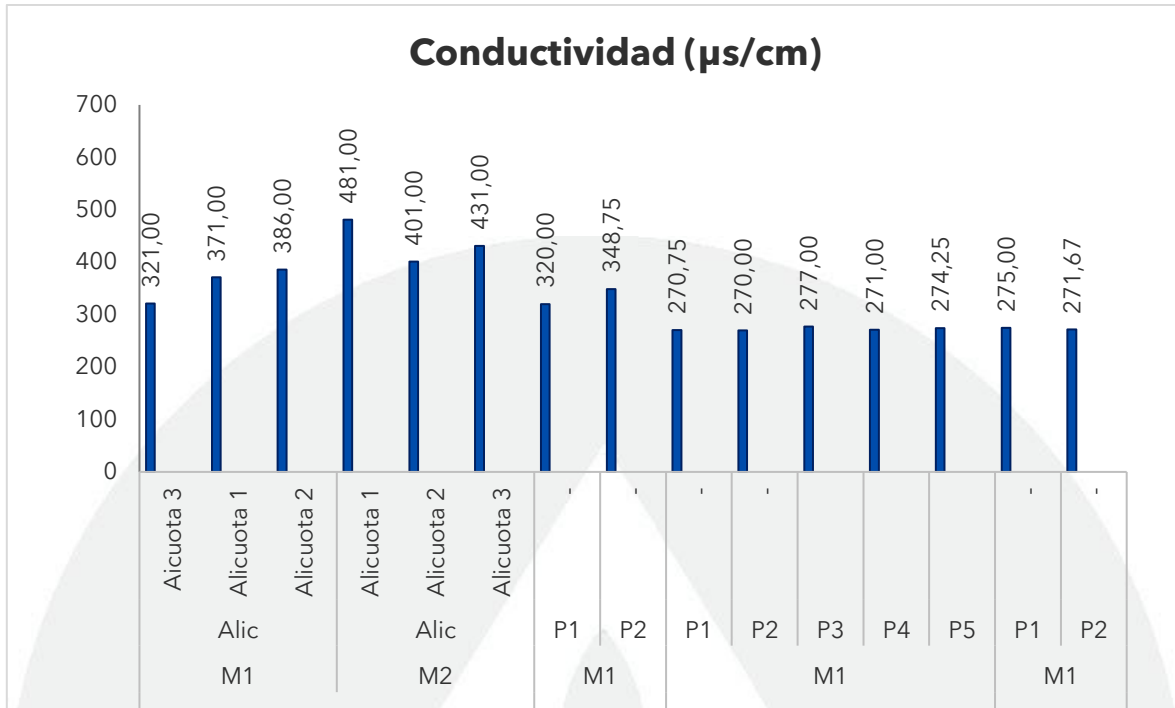
Gráfica 4. Registros de la conductividad en la Ciénaga de Malambo en julio y agosto de 2023, contrastado con monitoreos anteriores.

Por otro lado, la conductividad en la ciénaga de Malambo presentó valores de 271,67 a 275,0 $\mu\text{S}/\text{cm}$, siendo P1 el punto de mayor conductividad (**Gráfica 4**), indicando la presencia de aguas mineralizadas. Los valores históricos para el año 2020 presentaron un promedio de 398,5 $\mu\text{S}/\text{cm}$, mientras que para 2021 y 2022 este promedio disminuyó a 334,38 $\mu\text{S}/\text{cm}$ y 272,6 $\mu\text{S}/\text{cm}$ respectivamente. Estos valores se consideran típicos de aguas dulces naturales a un poco mineralizadas al observar lo indicado por ANZECC (2000).

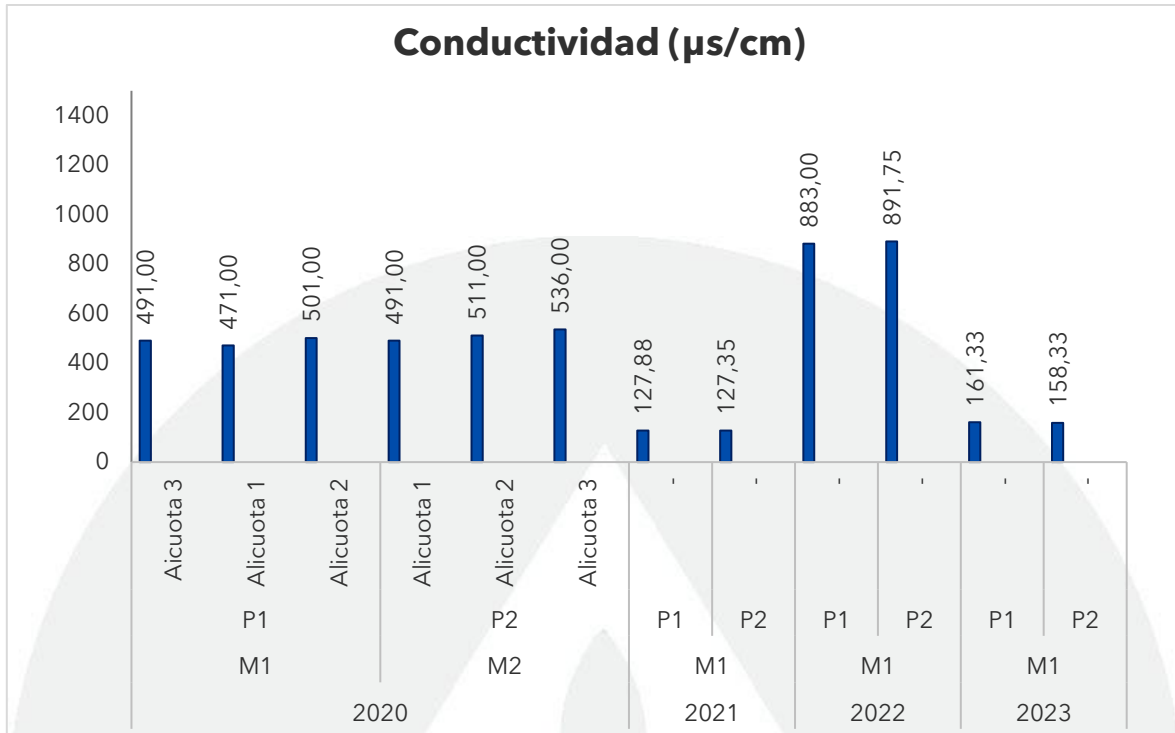
Gráfica 13. Registros de la conductividad en la Ciénaga de Mesolandia en julio y agosto de 2023, contrastado con monitoreos anteriores y los objetivos de calidad.

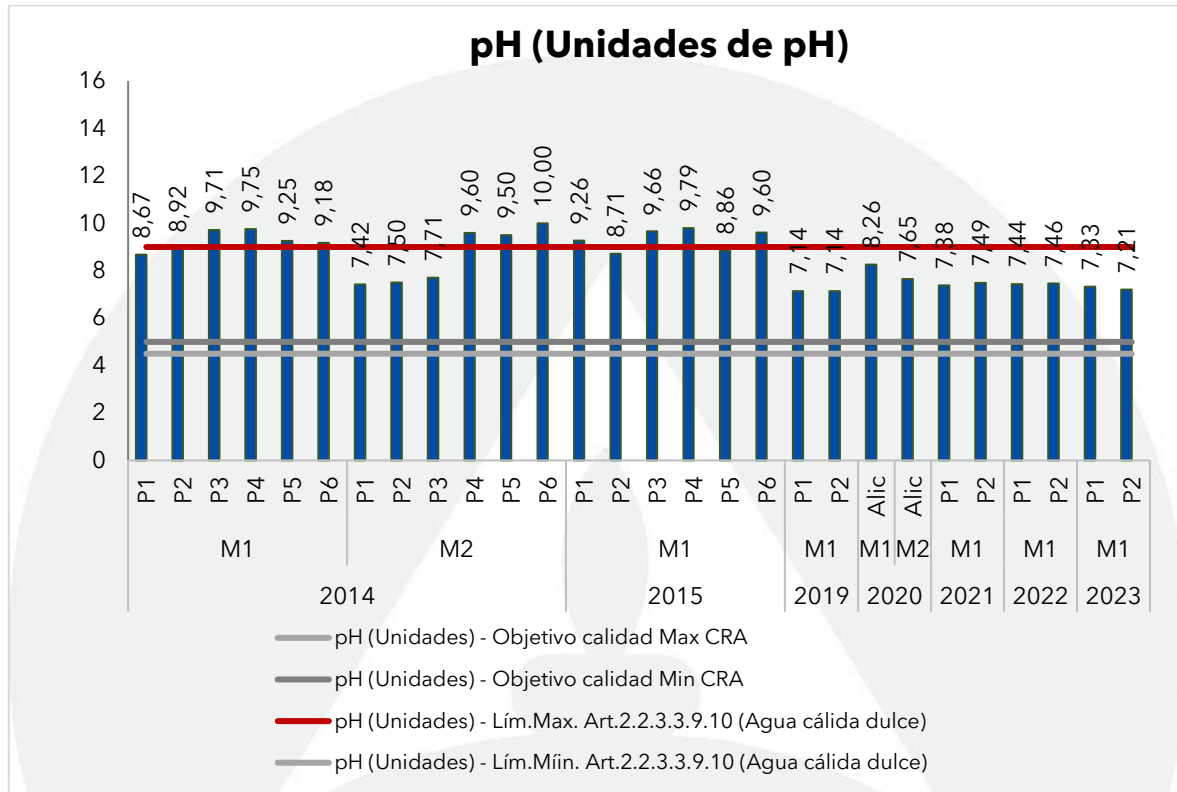
Gráfica 20. Registros del en la Ciénaga de Santo Tomás en el monitoreo realizado en julio y agosto de 2023, contrastado con monitoreos anteriores y los objetivos de calidad.

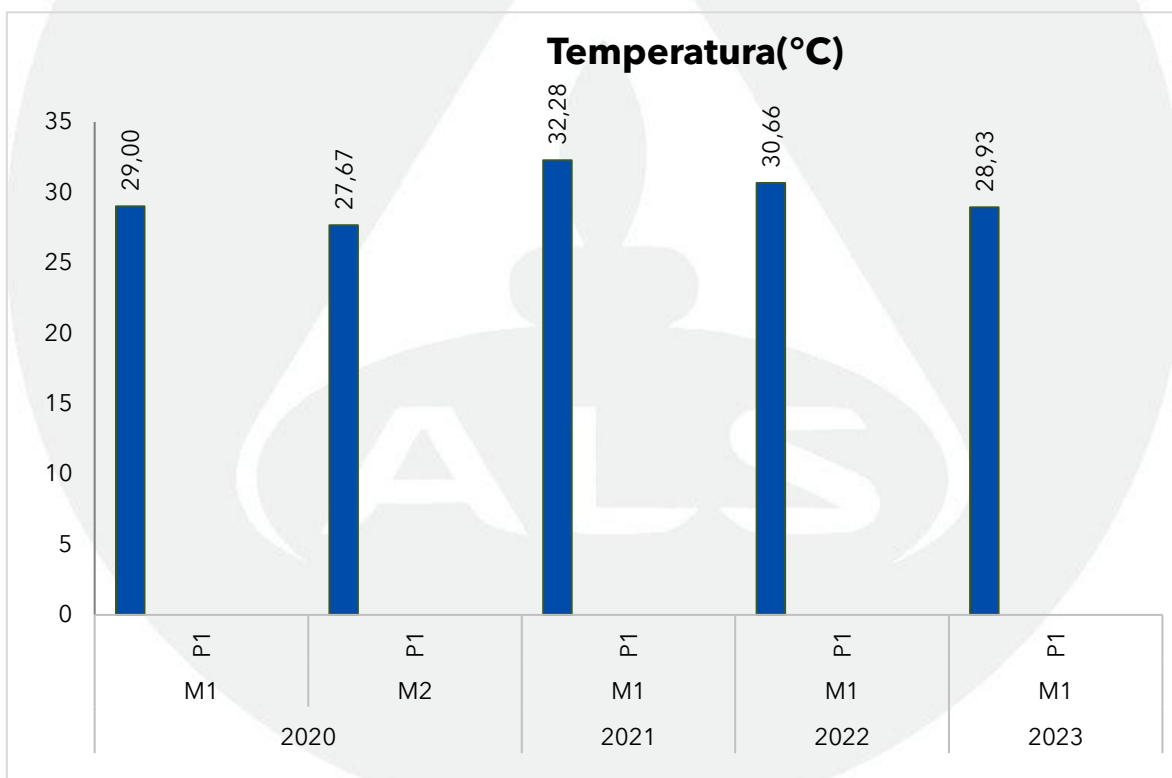
Gráfica 109. Registros de la Temperatura (°C) en la Ciénaga Los Manatíes en el monitoreo realizado en julio y agosto de 2023, contrastado con monitoreos anteriores.

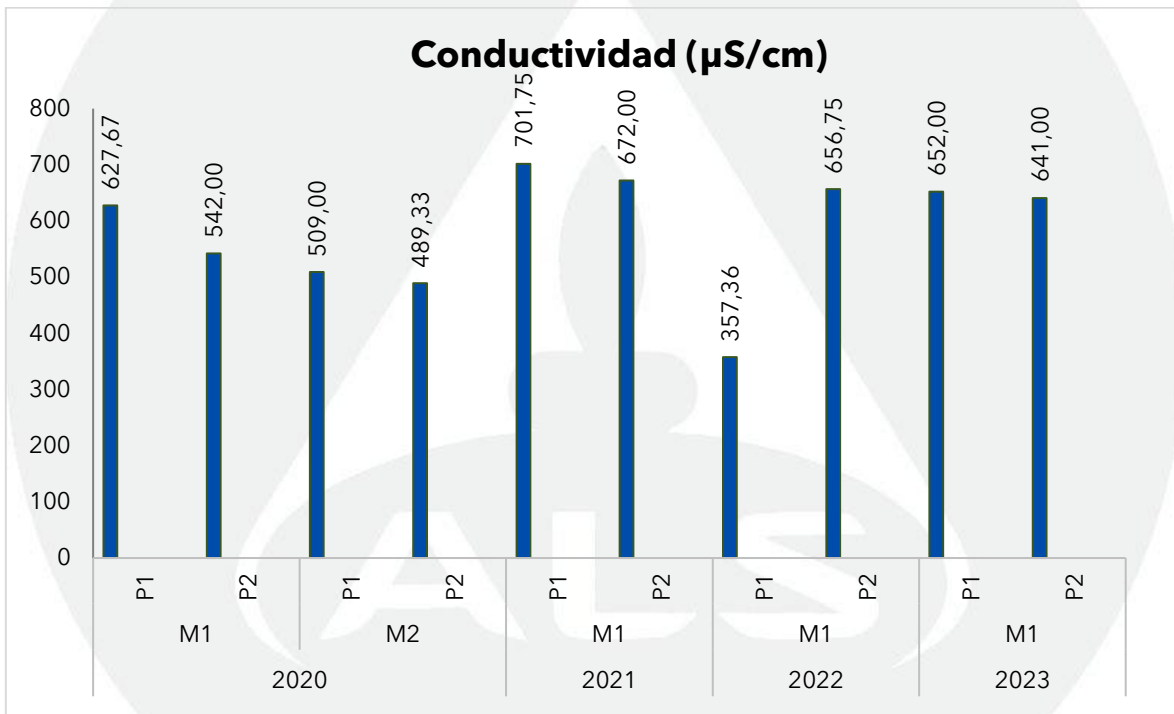
Gráfica 121. Registros de la conductividad en la Ciénaga del Totumo en el monitoreo realizado en julio y agosto de 2023, contrastado con monitoreos anteriores y los objetivos de calidad.

Conductividad eléctrica (μS)	Mineralización
Menor de 100	Muy débil
100 - 200	Débil
200 - 700	Media
700 a 1000	Importante
Más de 1000	Excesiva
