AUTO N° 00001292 DE 2016

“POR MEDIO DEL CUAL SE HACEN UNOS REQUERIMIENTOS A LA SOCIEDAD OSORIO MARULANDA Y CIA S EN C, CANTERA LAS LUCES, EN EL MUNICIPIO DE SABANAGRANDE - ATLÁNTICO”.

21. OBSERVACIONES DE CAMPO

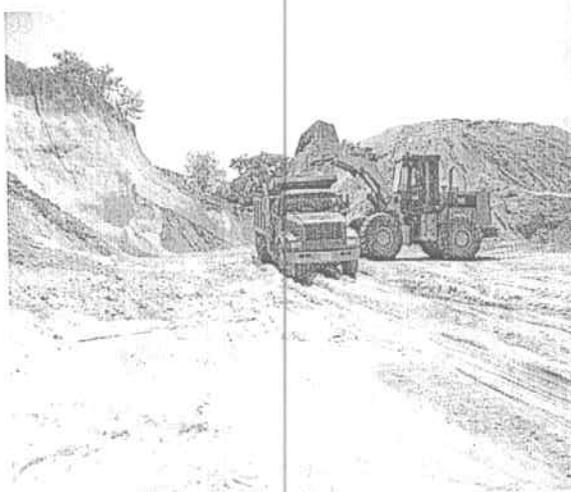
Foto N° 1 - Figura N° 1.

✓ El área se encuentra en activa explotación a través de la empresa Agroesfuerzo S.A.S (N 10°46'34.00" - W 74°47'20.00", N 10°46'34.00" - W 74°47'18.00"); en el momento de realizada la visita se estaban ejecutando actividades con maquinaria tipo cargador y volqueta (Ver Foto N° 1 y Figura N°1).

Observaciones: Foto N° 1: Cargador y volqueta en actividad de beneficio.

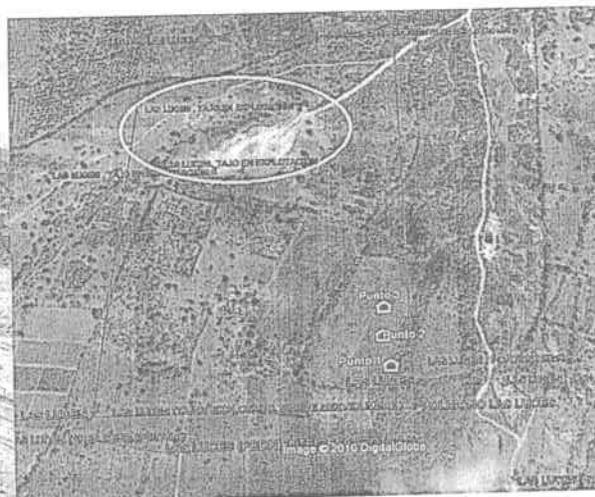
Figura N° 1: Vista satelital - Tajo de explotación, Tomada de Google Earth / Enero 11 de 2016.

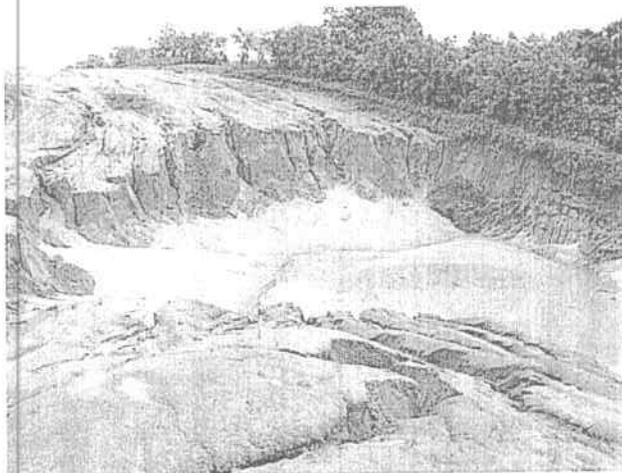
Foto N° 2 - Tajo de explotación N°1

❖ **Tajo de explotación N°1: Inactivo – Las actividades no se realizan hace aproximadamente un (1) Mes.**

- ✓ Yacimiento de arena ubicado en las coordenadas (N10°46'14" - W74°47'14.00, N10°46'14" - W74°46'20"; N10°46'16" - W74°47'19", N10°46'15" - W74°47'16", N10°46'17" - W74°47'11").
- ✓ La explotación en el tajo N°1, finalizó aproximadamente hace un (1) mes.
- ✓ No se evidenció zona de compensación forestal.
- ✓ El estado de los taludes en los frentes de explotación son regulares, no existen bermas en los frentes de explotación (Manejo inadecuado).
- ✓ No se evidenció señales alusivas a la seguridad industrial en los frentes de trabajo en donde se llevaban a cabo actividades de explotación.
- ✓ No existen canales perimetrales en la pata de los bancos para el manejo y control de aguas de escorrentías.
- ✓ Se encontró una Res (Vaca) muerta en estado de descomposición.

Observaciones: Área explotada en coordenadas (N 10°46'14" - W 74°47'20"; N 10°46'15" - W 74°47'16", N 10°46'14" - W 74°47'14.00"), las actividades finalizaron aproximadamente hace un (1) mes.

➤ CONSIDERACIONES C.R.A.: Revisado el expediente 1609-178 se constató que las actividades que se llevan a cabo en esta área no cuentan con los permisos (Permiso de aprovechamiento forestal, Licencia Ambiental) debidamente expedidos por esta corporación, como tampoco cuenta con los soportes que avalen la legalidad de la actividad minera desarrollada; esta área se encuentra por fuera del área del PMA aprobado.

- Presentar un plan de reconfiguración geomorfológica de las áreas enmarcadas en las siguientes coordenadas:
tajo N°1, N10°46'14"-W74°47'14.00", N10°46'14"-W74°46'20"; N10°46'16"-W74°47'19", N10°46'15"- W74°47'16", N10°46'17"-W74°47'11", y tajo N°2 en las coordenadas N10°46'51.67"-W74°46'54.04", N10°46'50.04"-W74°47'0.19", N10°46'18.14"-W74°47'2.55", N10°46'10.73"-W74°47'2.12", N10°46'4.77"-W74°47'5.21", N10°46'2.88"-W74°47'2.51", N10°46'9.00"-W74°46'58.00", N10°46'16.00"-W74°46'55.00".

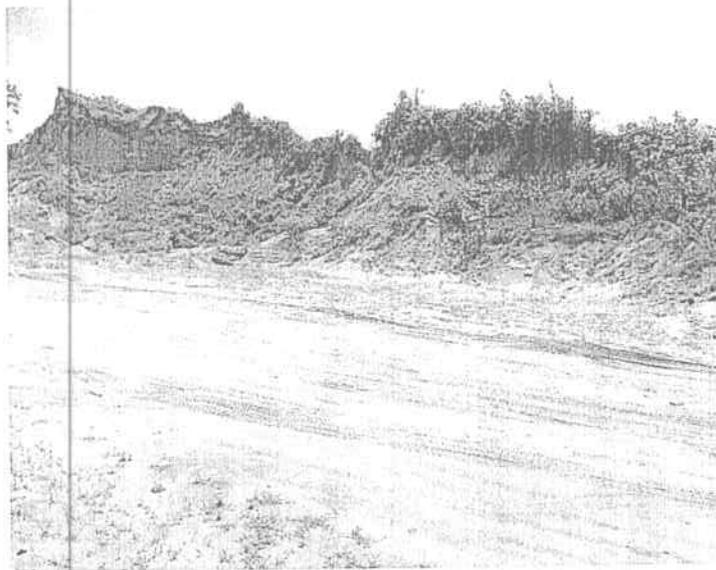
Foto N° 3 - Tajo de explotación N°2

❖ **Tajo de explotación N°2: Inactivo – Las actividades no se realizan hace aproximadamente cinco (5) Años.**

- Quien atendió la visita manifestó que las actividades de explotación en este Tajo fueron suspendidas hace aproximadamente cinco (5) años.
- Se puede observar que el área explotada con anterioridad se encuentra regenerada con

vegetación nativa.

- En el lugar se observó talud mal perfilado producto de las explotaciones, con características de erosión debido a las condiciones climáticas locativas.
- Se pudieron evidenciar las conformación de tres (3) Jagüeyes secos ubicados en las siguientes coordenadas (N 10°46'17.00" - W 74°47'1.00"; N 10°46'16.00" - W 74°46'55.00").
- Se observó aceite en el suelo y depósito de cascara de arroz.
- Existe una cerca eléctrica divisoria con el predio vecino, ubicada en las siguientes coordenadas (N 10°46'11.00" - W 74°47'1.00"; N 10°46'9.00" - W 74°46'58.00"), en esta parte del terreno se puede observar que en el predio vecino se ha desarrollado explotación de materiales.
- No se evidenció zona de compensación forestal.

Observaciones: El área explotada con anterioridad se encuentra regenerada con vegetación nativa, las actividades finalizaron hace aproximadamente cinco (5) Años.

CONSIDERACIONES C.R.A.: Revisado el expediente 1609-178 se constató que la corporación estableció obligaciones y compromisos por medio de actos administrativos (Resolución N° 000762/2008, Auto 01243 /2008, Auto N° 000301/2010, Resolución N° 000938/2011, Auto N° 000834/2012.) los cuales no se le ha dado debido cumplimiento.

- Dar cumplimiento a las obligaciones contempladas en la Resolución N°000938 del 11 de Noviembre de 2011:
 - ✓ Se deben iniciar de manera inmediata las obras de recuperación y estabilización del área intervenida por labores de explotación de acuerdo a lo indicado en el documento en las fichas de recuperación final del área, que están relacionadas con limpieza, repoblamiento forestal, rellenos para evitar estancamientos de aguas lluvias y monitoreo de taludes para detectar problemas sobre estabilidad de los mismos, en las áreas ya intervenidas.
