REPUBLICA DE COLOMBIA  
CORPORACIÓN AUTÓNOMA REGIONAL DEL ATLÁNTICO C.R.A.

**“POR EL CUAL SE HACEN UNAS RECOMENDACIONES AMBIENTALES AL CONSORCIO GRUPO CONSTRUCTOR RUTA CARIBE ATLANTICO - OBRAS ESPECIALES OBRESCA C.A. -PLANTA OBRESCA- UBICADA EN EL MUNICIPIO DE LURUACO CORREGIMIENTO ARROYO DE PIEDRA - ATLÁNTICO”**

Se realizó visita técnica de inspección el día 03 de noviembre de 2016 para la evaluación de los diseños de los sistemas productivos de la empresa Consorcio Grupo Constructor Ruta Caribe Atlántico - Planta OBRESCA. A continuación la tabla 1 resume los diferentes procesos productivos llevados a cabo por la empresa en su predio ubicado sobre la Vía La Cordialidad a la altura del kilómetro 55 + 600 m, Corregimiento Arroyo de Piedra, Municipio de Luruaco.

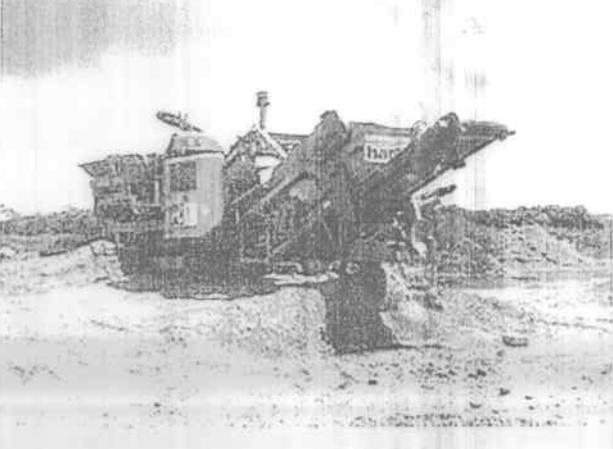
Etapa / Equipo	Descripción de la etapa del proceso de producción de asfalto con planta móvil trituradora de piedra
Panta móvil trituradora de piedra - línea 1	<p>La planta móvil trituradora de piedra "canto rodado" funciona a base de ACPM y consiste en una secuencia de dos líneas de procesamiento como sigue: una tolva principal que recibe las piedras provenientes de una cantera externa al predio donde se encuentra ubicada la planta, y un molino impactor donde toma lugar la trituración de las piedras (ver foto 1)</p>

<p>Foto 1. Planta trituradora de piedra – Línea 1.</p>
<p>Panta móvil trituradora de piedra - línea 2</p>	<p>Una segunda máquina recibe en la tolva No. 2, el material proveniente del molino impactor por medio de una banda transportadora. El material recibido es entonces enviado a una zaranda para la clasificación de las piedras según tamaño, tres bandas permiten la salida de tres tipos de tamaños de piedras distintos (ver foto 2).</p>

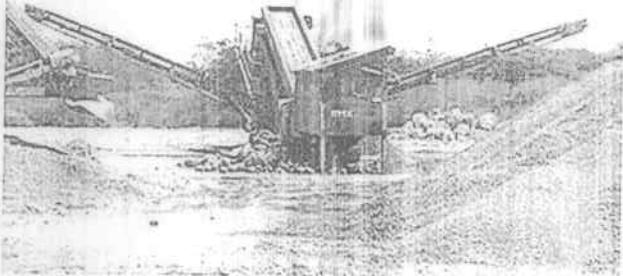
<p>Foto 2. Planta trituradora de piedra – Línea 2.</p>
<p>Almacenamiento de materias primas</p>	<p>Finalmente tractores cargadores recogen constantemente el material depositado por las bandas transportadoras de producto final y lo depositan en pilas ubicadas estratégicamente dentro del predio de la planta. Las pilas se mantienen cubiertas con lonas plásticas que permiten controlar el levantamiento de material debido a las brisas y evitar el arrastre de piedras y lodo debido a las lluvias (ver foto 3).</p>

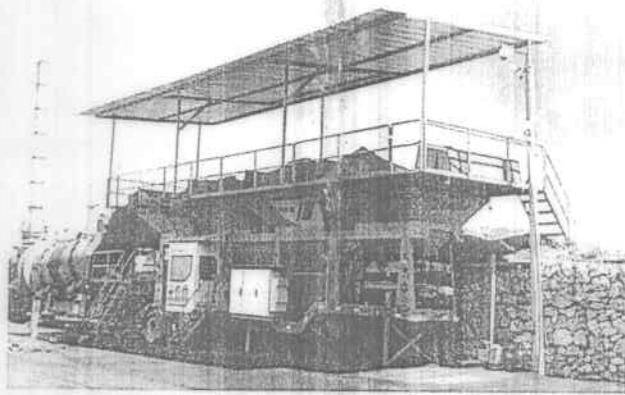
materiales fríos (ver foto 4). Estas tolvas están equipadas con compuertas ajustables que sirven para regular la caída del material al alimentador de fríos, permitiendo de esta manera que los materiales caigan al depósito con una primera graduación granulométrica. De este depósito, el material es llevado hasta la tolva de entrada al secador por medio de un elevador de material en frío.

Foto 1. Tolva para recepción de materias primas tapadas con lonas – planta de asfalto.

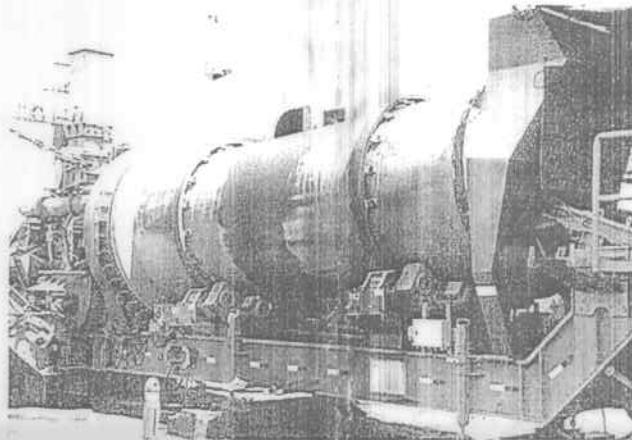
Luego el agregado es secado y calentado dentro del tambor rotatorio a una temperatura aproximada de 700 °C para disminuir la cantidad de humedad que pueda poseer (ver foto 5). Conectado al tambor se encuentra un sistema colector de polvos o filtro de mangas, que permite controlar la emisión de material particulado generado por la manipulación de los agregados en el tambor. Dicho sistema cuenta con un ventilador que por medio de un tiro inducido, extrae los gases provenientes del tambor y los obliga a pasar por 144 mangas para la retención de finos (ver foto 6). El aire extraído es posteriormente descargado por la chimenea del filtro.

Foto 5. Tambor secador de materias primas.

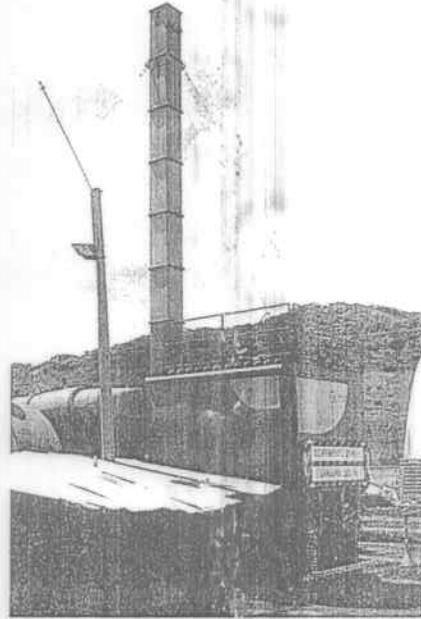
Foto 6. Filtro de mangas (144) conectado al tambor.

- 2. Los sistemas de control de emisiones que posee la empresa consisten en un filtro colector de finos que por medio de un ventilador tipo blower, un banco de 144 mangas depura los gases de combustión generados en el tambor secador perteneciente a la línea de producción de mezcla asfáltica.*

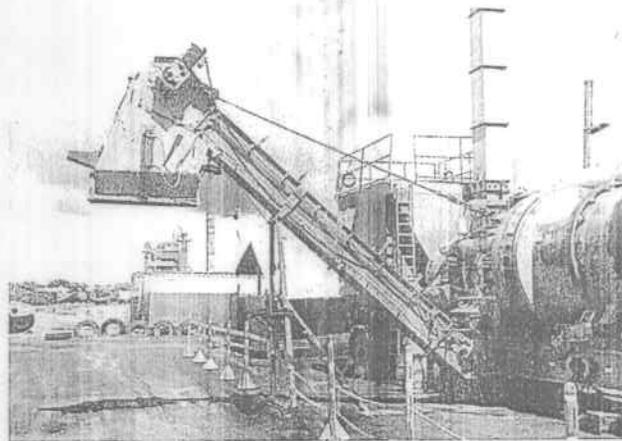
Finalmente el material proveniente del tambor es conducido hacia una mezcladora donde es inyectado el cemento asfáltico caliente procedente de un calentador y que es almacenado en tanques cilíndricos. La mezcla lista es depositada en camiones por medio de un equipo dosificador que utiliza para ello, un elevador de cangilones (ver foto 7).

Foto 7. Elevador y dosificador de asfalto terminado.

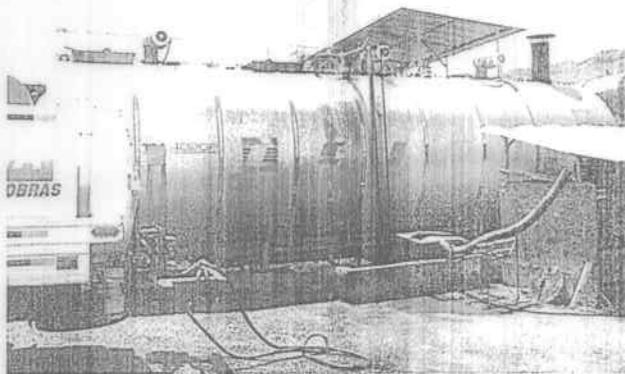
El tambor secador y el calentador de cemento asfáltico poseen sus propios quemadores de ACPM. La planta dosificadora de asfalto funciona en su totalidad con electricidad proveniente de una planta eléctrica con quemador de ACPM (ver foto 8).

Foto 8. Calentador de asfalto con quemador de ACPM.

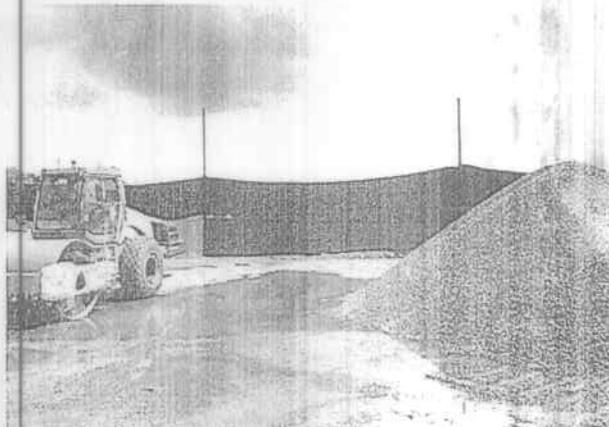
Durante la visita de inspección técnica se pudo evidenciar que el área de almacenamiento de materias primas continúa siendo cercada con polisombras como medida de retención del material particulado arrastrado por las brisas que afectan el sector (ver foto 9).

Foto 9. Polisombras ubicadas estratégicamente para evitar el paso de polvo hacia los exteriores.

- 3. El área de almacenamiento de materias primas continúa siendo cercada con polisombras como medida de retención del material particulado arrastrado por las brisas que afectan el sector.*

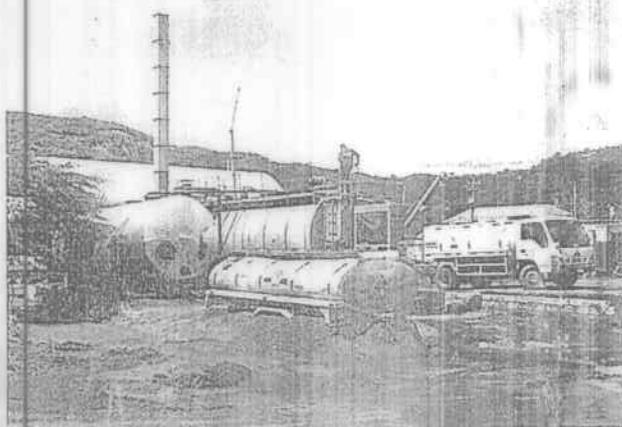
Durante la visita de inspección técnica se evidenció un alto deterioro en el dique de contención que alberga al calentador de asfalto, un tanque de almacenamiento de asfalto y un tanque de almacenamiento del ACPM utilizado para los quemadores del calentador de asfalto, el secador y el generador eléctrico (ver foto 10).

*Foto 10. Zona de almacenamiento de sustancias químicas con dique de contención en mal estado.*

- 4. Actualmente existe un alto deterioro en el dique de contención que alberga al calentador de asfalto, un tanque de almacenamiento de asfalto y un tanque de almacenamiento del ACPM utilizado para los quemadores del calentador de asfalto, el secador y el generador eléctrico. Debido a esta condición, una fuga de importantes proporciones no podría ser contenida lo que puede derivar en posibles contingencias.*

- Adecuar **INMEDIATAMENTE** el dique de contención que alberga al calentador de asfalto y los tanques de almacenamiento de asfalto, de manera que se logren seguir las buenas prácticas establecidas por el Ministerio de Ambiente y Desarrollo Sostenible en las Guías Ambientales de Almacenamiento y Transporte Por Carretera de Sustancias Químicas Peligrosas y Residuos Peligrosos, y demás obligaciones legales. Debido a la cercanía de los tanques al horno secador y el generador eléctrico, una fuga de grandes

*proporciones o una explosión por saturación de uno de los tanques, puede derivar en un incendio o quema no controlada.*

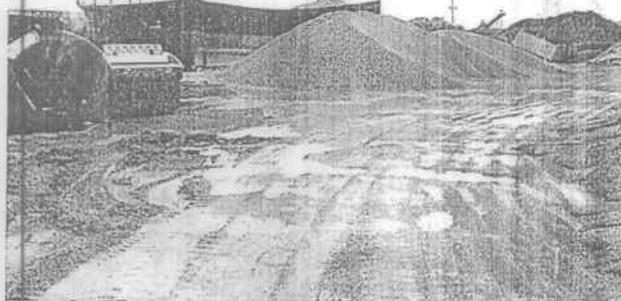
*Quien atendió la visita de inspección técnica manifestó que en las últimas semanas han aumentado la cantidad y duración de las lluvias en el sector, por lo que no ha sido necesario humectar las pilas de materiales ni las vías al interior de la planta que actualmente se encuentran con gran acumulación de agua (ver foto 11).*

*Foto 11. Acumulación evidente de cuerpos de agua al interior de la planta debidos a las lluvias.*

- 5. En las últimas semanas han aumentado la cantidad y duración de las lluvias en el sector de acuerdo a lo manifestado durante la visita, por lo que no ha sido necesario realizar actividades de humectación sobre las pilas de materiales ni en las vías al interior de la planta que actualmente se encuentran con gran acumulación de agua.*

- *Reanudar las actividades de riego sobre las vías al interior de la planta en cuanto mermen las lluvias en el sector y continuar las actividades de mantenimiento preventivo y correctivo que se vienen desarrollando sobre los equipos de control de emisiones y control de la combustión del ACPM en los quemadores pertenecientes a los equipos de calentamiento de asfalto, secador de mezcla asfáltica y generador eléctrico.*
