AUTO No: 00000861 DE 2017

POR MEDIO DEL CUAL SE HACEN UNOS REQUERIMIENTOS A LA ALCALDIA MUNICIPAL DE JUAN DE ACOSTA- ATLANTICO.

Que con el fin de verificar y atender la solicitud antes transcrita se procedió a realizar visita de inspección técnica, originándose el Informe Técnico No.0001808 del 30 de Diciembre de 2016, el cual establece:

"ESTADO ACTUAL DEL PROYECTO O ACTIVIDAD:

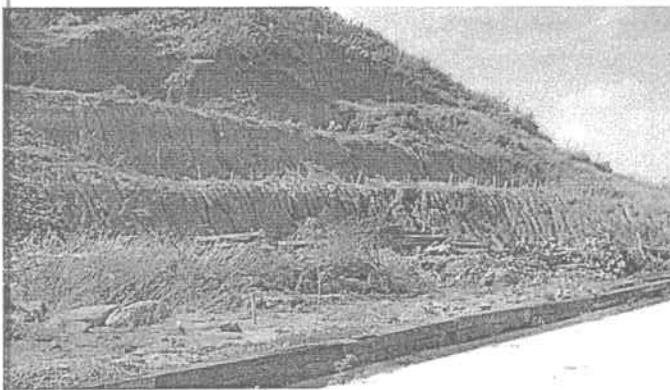
Foto N° 1

- *La urbanización Villas de Santa Verónica está localizada en el KM 27 vía al mar.*
- *Existe una colina ubicado en el lote de terreno que comprende dicha urbanización, sobre la calle 8 entre carrera 27 y 28, cuya altura alcanza entre los 30m y 35m.*

Observaciones: Colina ubicada en predios de la urbanización Villas de Santa verónica.

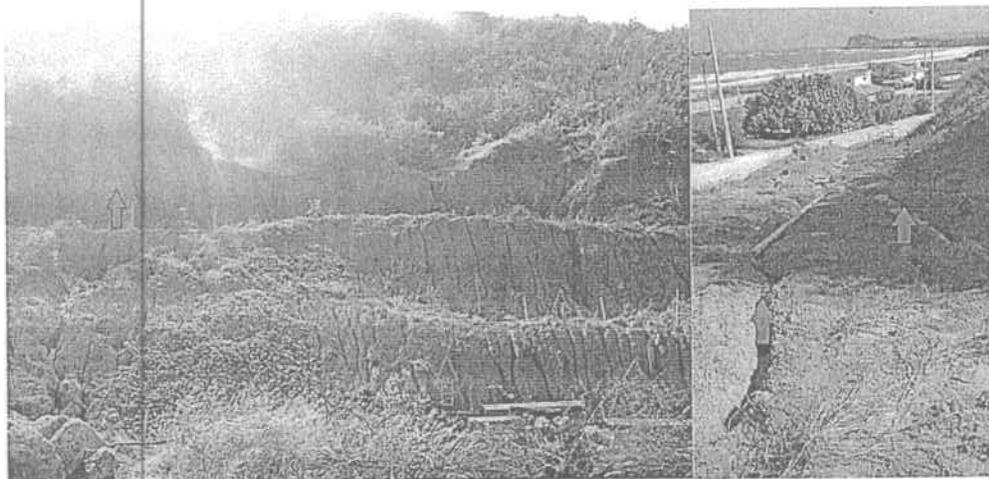
- En el lugar se observaron taludes mal perfilados, con características de erosión debido a las condiciones climáticas locativas.

Foto N° 2 y N°3
 Fecha: 27 de Diciembre del 2016.
 Ubicación: Villas de Santa Verónica, Calle 8 entre carrera 27 y 28.
 Observaciones: Colina erosionada.

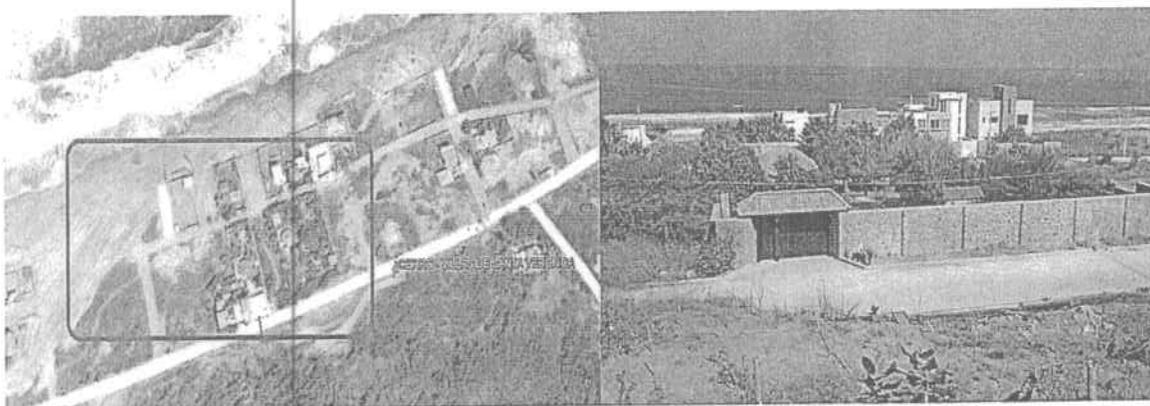
- Existen circundantes (11m) a la colina en las siguientes coordenadas N10°52'27.79" - W75°5'25.40"." casas

Figura N°1 - Foto N°4
 Fecha: 27 de Diciembre del 2016.
 Ubicación: Villas de Santa Verónica, Calle 8 entre carrera 27 y 28.
 Observaciones:
 Figura N°1 - Vista satelital, casas circundantes a la colina (Tomada de Google Earth).
 Foto N° 4 - Casas construidas, aledañas a la colina.

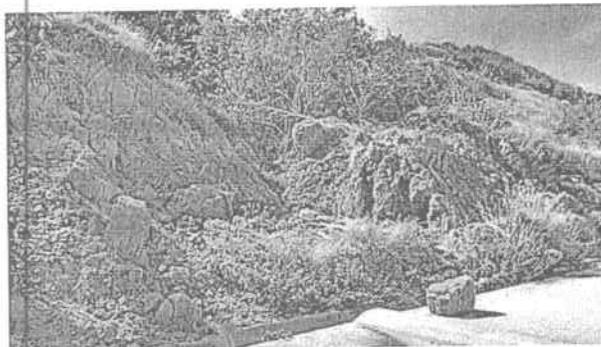
Figura N°5

- Existe material desprendido de la colina el cual queda depositado en la vía.

Observaciones: Material depositado en la vía.

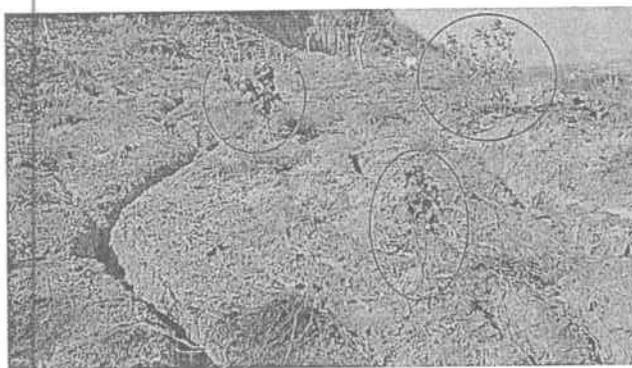
Foto N°6

- *Los residentes aledaños a la colina han llevado tareas de reforestación, cuyo objeto es buscar la estabilización de dicha colina.*

Observaciones: Arboles objeto de reforestación.

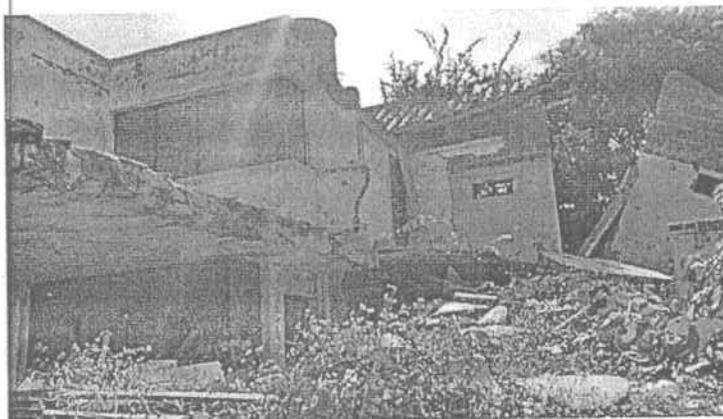
Foto N°7

- *Existe una cabaña colapsada debido a la inestabilidad de dicha colina.*

Observaciones: Cabaña colapsada.

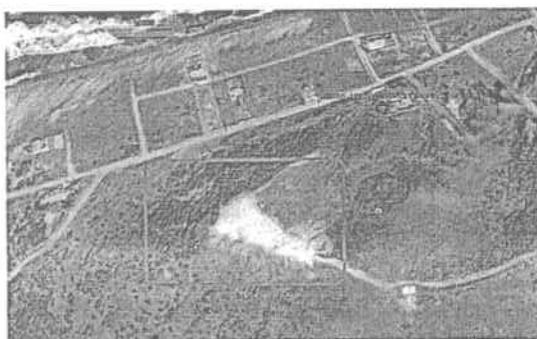
Figura N°2

- Se pudo establecer que la colina fue intervenida sobre su parte alta en el año 2003 (Ver Figura N°2), la cual pudo alterar la estructura de esta misma.

Observaciones: Colina intervenida en el año 2003.

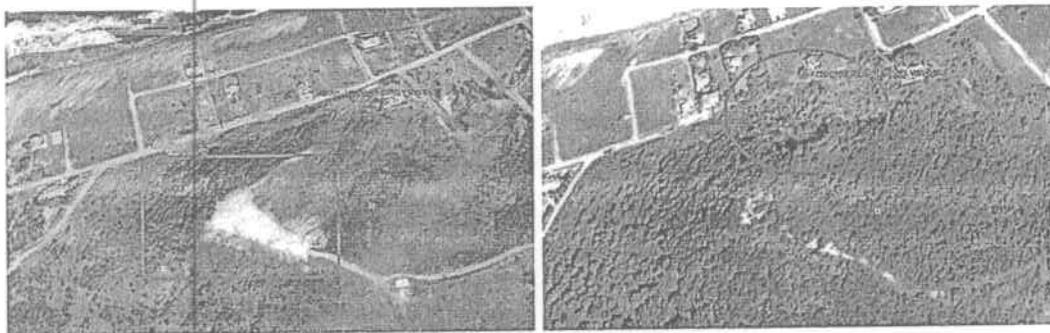
Figura N°3 - N°4.

- Quien atiende la visita manifiesta que este mismo colina hace aproximadamente cinco (5) causa el taponamiento de esta vía (Calle 8), debido a las condiciones climáticas presentadas en ese tiempo.
- Con base a lo anterior se deduce que hubo un derrumbe producto de la misma intervención de la colina tanto en la parte alta como en su parte baja, prueba de ello lo demuestran las siguientes fotografías aéreas (Ver figura N°3 y N°4).

Figura N°3 Colina intervenida en el año 2003, cuya vía era transitable.

Figura N°4 Derrumbe que data del año 2011.

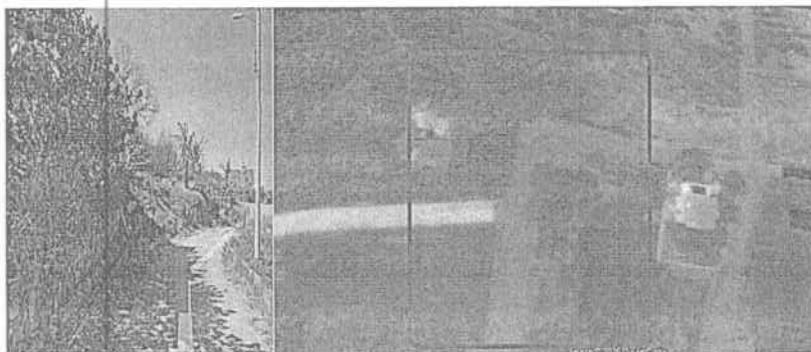
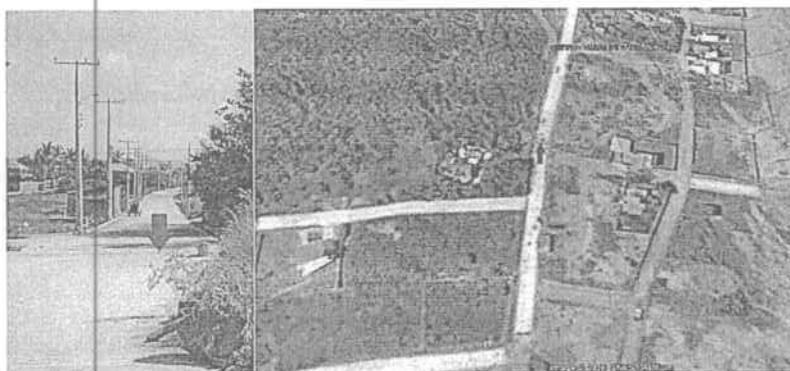
Figura N°5 - N°6 - N°7, Foto N°8.

- Además se puede comprobar que la vía que comprende la Calle 8 entre Carrera 27 y 28 fue reformada y reestructurada este mismo año 2016, la cual se puede apreciar en la comparación de dichas fotografías y figuras tomadas de Google Earth.

Figura N°5 Calle 8 al año 2013, totalmente destapada y desviada.

Figura N°6 Vista satelital de la Calle 8 al año 2013, totalmente destapada y desviada.

Foto N° 8 Calle 8 totalmente pavimentada que data del año en curso, sin desviación.

Figura N°7 Vista satelital de la calle 8, totalmente pavimentada sin desviación..

- Las intervenciones realizadas en la falda de la colina para establecer una vía interna en la urbanización, presuntamente alteraron los canales de drenaje y la misma estructura de la colina, conllevando a que está presente fallas.
- Se puede apreciar que la colina fue intervenido en su momento para el retiro de material desprendido, pero pese a los esfuerzo este sigue presentando fallas en su estructura debido a la erosión presentada.

PARAGRAFO PRIMERO: El Municipio JUAN DE ACOSTA, identificado con NIT 800.069.901-0 y representado legalmente por el Alcalde Señor Ivan de Jesús Vargas Molina, deberá realizar proyectos de infraestructura para la estabilización de colina ubicado en Villas De Santa Verónica el cual comprende la Calle N° 8 entre Carrera N° 27 y 28.
