REPUBLICA DE COLOMBIA  
CORPORACION AUTÓNOMA REGIONAL DEL ATLANTICO C.R.A.

AUTO N°: 00001853 2017

"POR MEDIO DE LA CUAL SE INICIA UNA INDAGACIÓN PRELIMINAR"

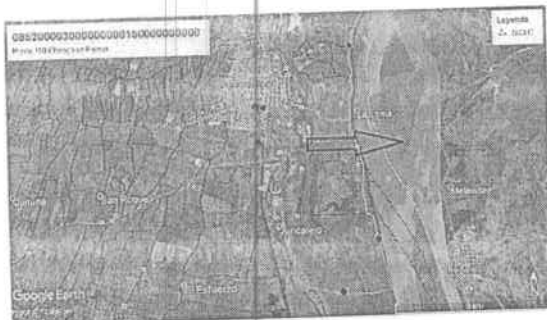
Foto N°1

- Se evidenció una estructura de protección y/o contención conformado por diques transversales y marginales en los predios ubicados dentro del complejo de la Ciénaga de Palmar de Varela.
- El predio identificado con código catastral 085200003000000000150000000000 se encuentra ubicado sobre todo el perímetro del casco urbano del municipio de Palmar de Varela y del Municipio de Santo Tomas y cuenta con un área de 389 Hectáreas, como lo muestra la ilustración:

Fecha: 06 de Septiembre de 2017

Ubicación: Municipio de Palmar de Varela/Atlántico

Observaciones: El predio está ubicado en la ronda hídrica de la Ciénaga de Palmar de Varela y está identificado con el código catastral N° 085200003000000000150000000000.

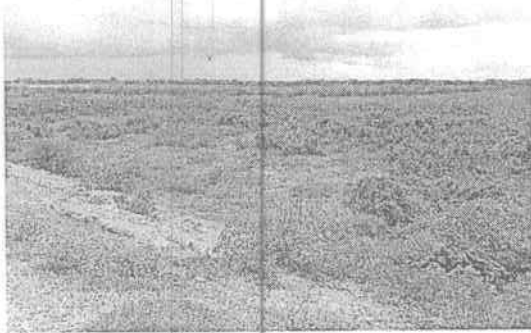
Foto N°2

- Se observó una intervención sobre la zona de amortiguamiento del río Magdalena y sobre la Ciénaga de Palmar.
- No se pudo realizar recorrido interno por el predio teniendo en cuenta que las áreas se encuentran con bosques densos y algunas zonas inundadas, como lo muestran las imágenes.

Observaciones: El acceso a los predios se hace imposible por la inundación presente en el sector.

- Los diques evidenciados en el sector se caracterizan por tener forma trapezoidal y están conformados por material arcilloso y granulado.

Los diques construidos en el mencionado predio impiden el flujo normal de las aguas dentro de la Ciénaga de Palmar de Varela, lo que podría ocasionar impacto sobre la hidrodinámica del cuerpo de agua y generar afectación sobre la flora y fauna del área de influencia.
