REPUBLICA DE COLOMBIA  
CORPORACIÓN AUTÓNOMA REGIONAL DEL ATLÁNTICO - CRA -

AUTO No: 520 2023

“POR MEDIO DE LA CUAL SE INICIA UN PROCEDIMIENTO SANCIONATORIO AMBIENTAL CONTRA DEL SEÑOR JESÚS ENRIQUE GARIZABALO RAMOS”

Que en virtud de lo anterior la Subdirección de Gestión Ambiental de la Corporación realizó visita técnica el 4 de abril del 2022, consignándose las siguientes conclusiones en el informe técnico No. 317 de 30 de junio del 2022:

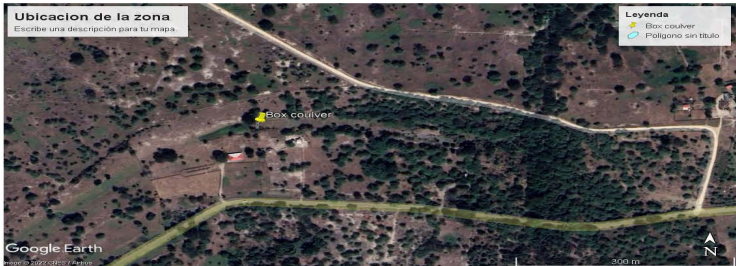
Imagen 1: Ubicación Caño Palenquillo.

**ESTADO ACTUAL DEL PROYECTO O ACTIVIDAD:** En la actualidad se evidencia un terraplén construido con material de relleno al interior de la finca Doña Ines sobre el Cauce del Caño Palenquillo, en el cual se observa tubo de aproximadamente 10” de diámetro para permitir el paso de aguas escorrentías por debajo del terraplén, sin embargo la luz de este tubo es insuficiente para el paso de las escorrentías generadas en periodo de lluvias, lo que presuntamente puede generar en el desbordamiento de las aguas de dicho recurso hídrico.
