**POR EL CUAL SE ORDENA EL INICIO DE UN PROCEDIMIENTO
SANCIONATORIO AMBIENTAL Y SE TOMAN OTRAS DETERMINACIONES**

En atención a Denuncia de la comunidad de villas de Santa Verónica por presuntas afectaciones ambientales consistentes en la tala del bosque seco tropical ubicado en el Cerro La Villa ubicado en la calle 7 entre carrera 27 y 28 del corregimiento de Santa Verónica del Municipio de Juan de Acosta, presentada por el señor GUSTAVO LARA identificado con Cedula de Ciudadanía No. 79.151.977 y otros terceros intervinientes, se adelanta visita técnica de inspección por parte de personal adscrito a esta Corporación en fecha 26 de mayo de 2021.

AUTO No. **601** DE 2023

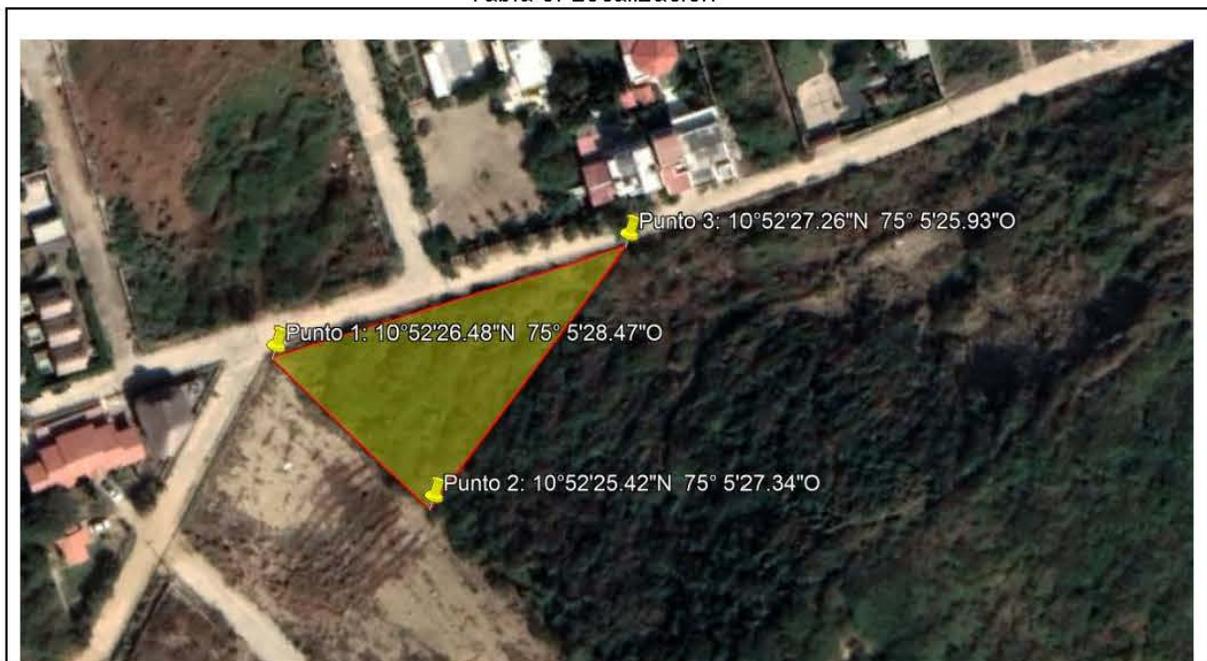
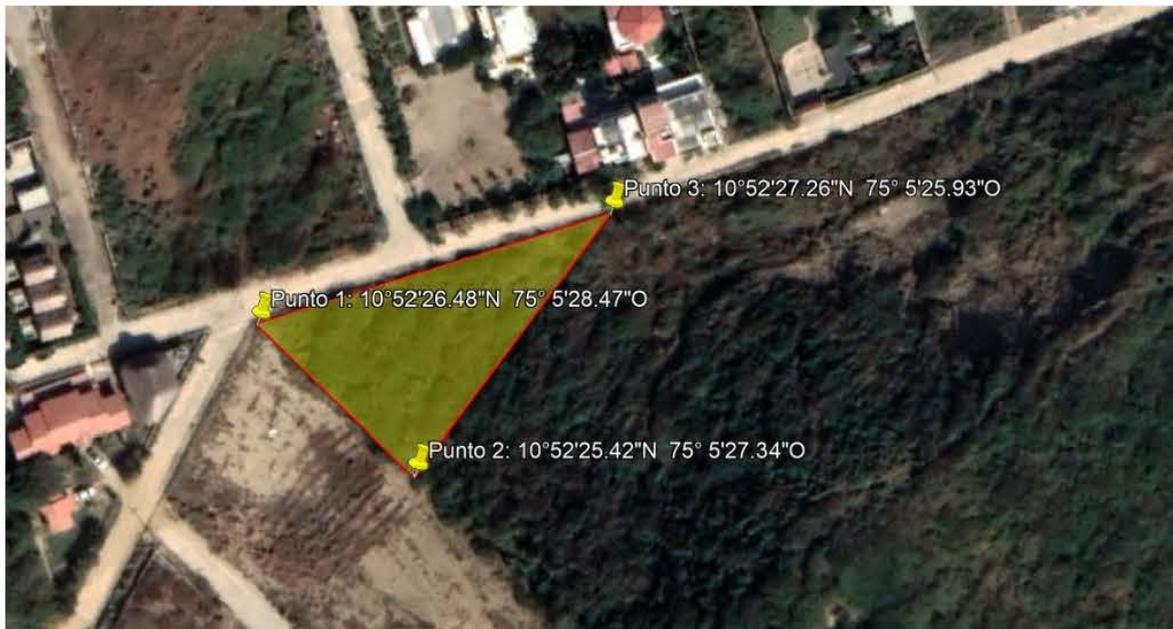
Figura 1: Polígono zona intervenida.

Area corresponde a la falda de un cerro de formación natural presente en el área Urbanización Villas de Santa Verónica, el área intervenida corresponde a 200 metros cuadrados

Se evidenció área intervenida de aproximadamente de 200 m² en las coordenadas descritas en la figura 1. Se registra remoción de la capa vegetal y arbustales densos, realizado con maquinaria amarilla.

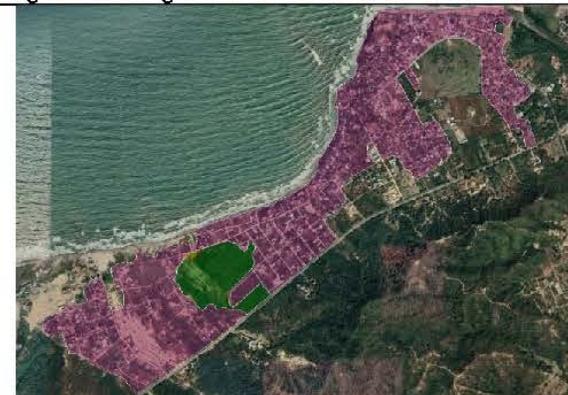
- Se llevo a cabo actividades limpieza de cobertura vegetal arbustales densos y tala de especies nativas identificadas uvito (*Cordia alba*), Trupillo (*Prosopis juliflora*), Olivo negro (*Bucida buceras l.*) cambiando morfología en un área aproximada de 200 metros²; en el predio ubicado en la Calle 7 entre carrera 27 y 28 del La Urbanización Villas de Santa Verónica del corregimiento de Santa Verónica del Municipio de Juan de Acosta – Atlántico. (Figura 1).

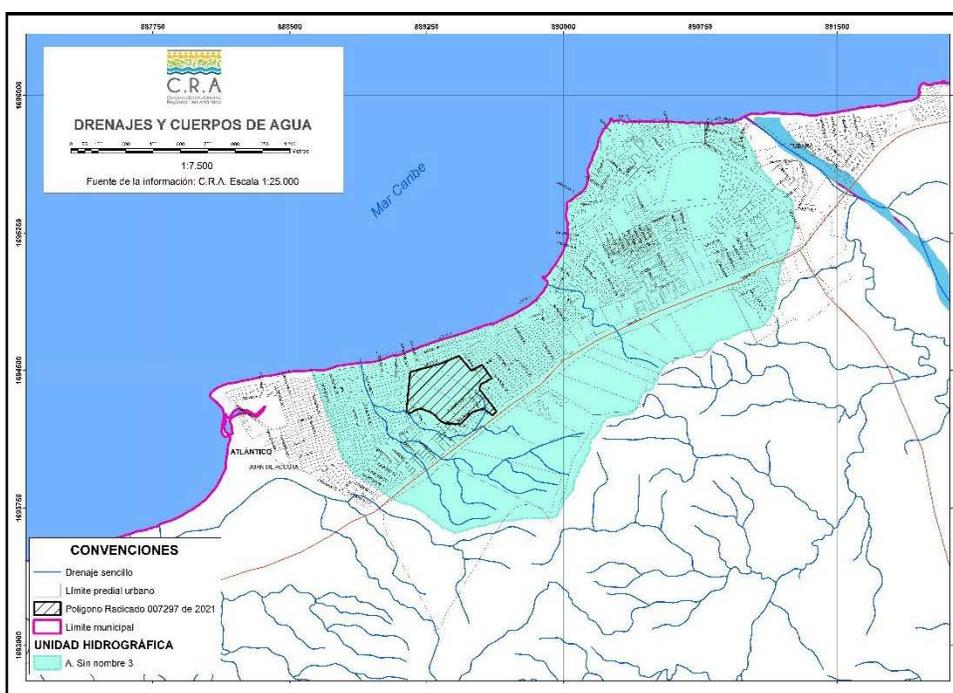
Ilustración 2. Drenaje y cuerpos de agua al interior del predio

Revisada la información cartográfica del IGAC correspondiente a la plancha 17IIIA, el predio está afectado por drenajes efímeros, es decir, solo escurren aguas durante la ocurrencia de los aguaceros, pero que tienen la función de evacuar el agua y reducir la amenaza de inundación.

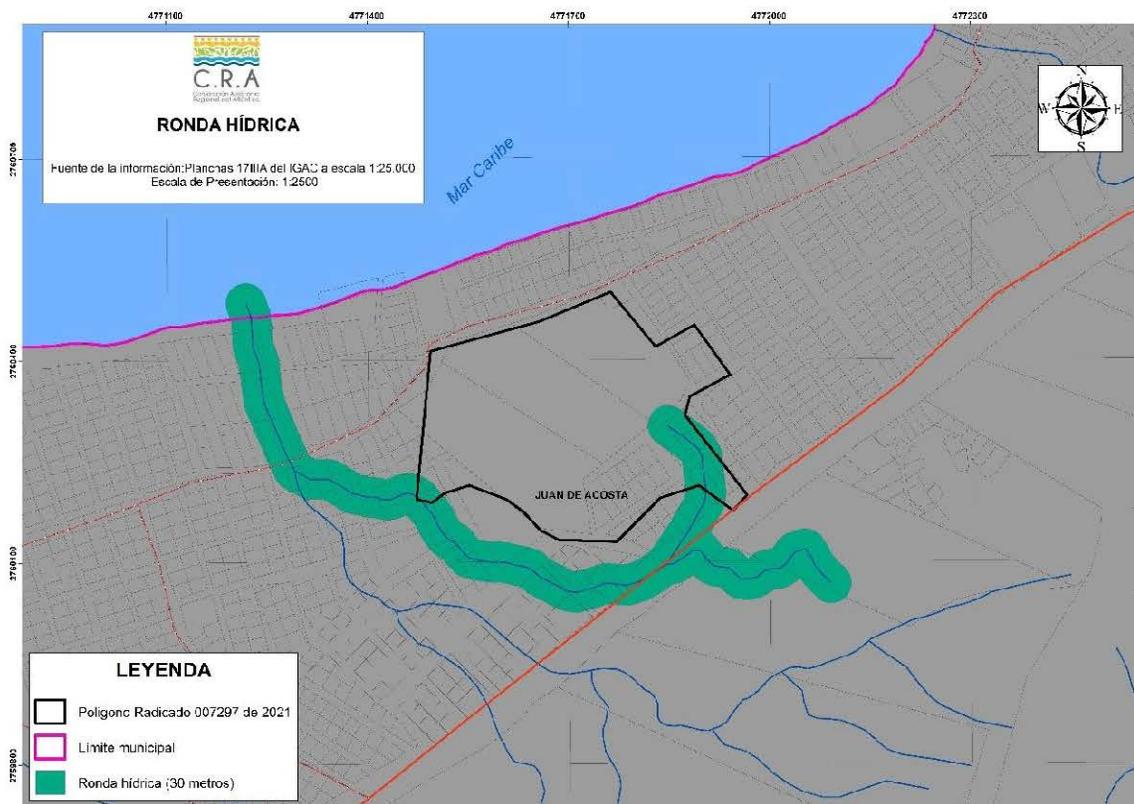
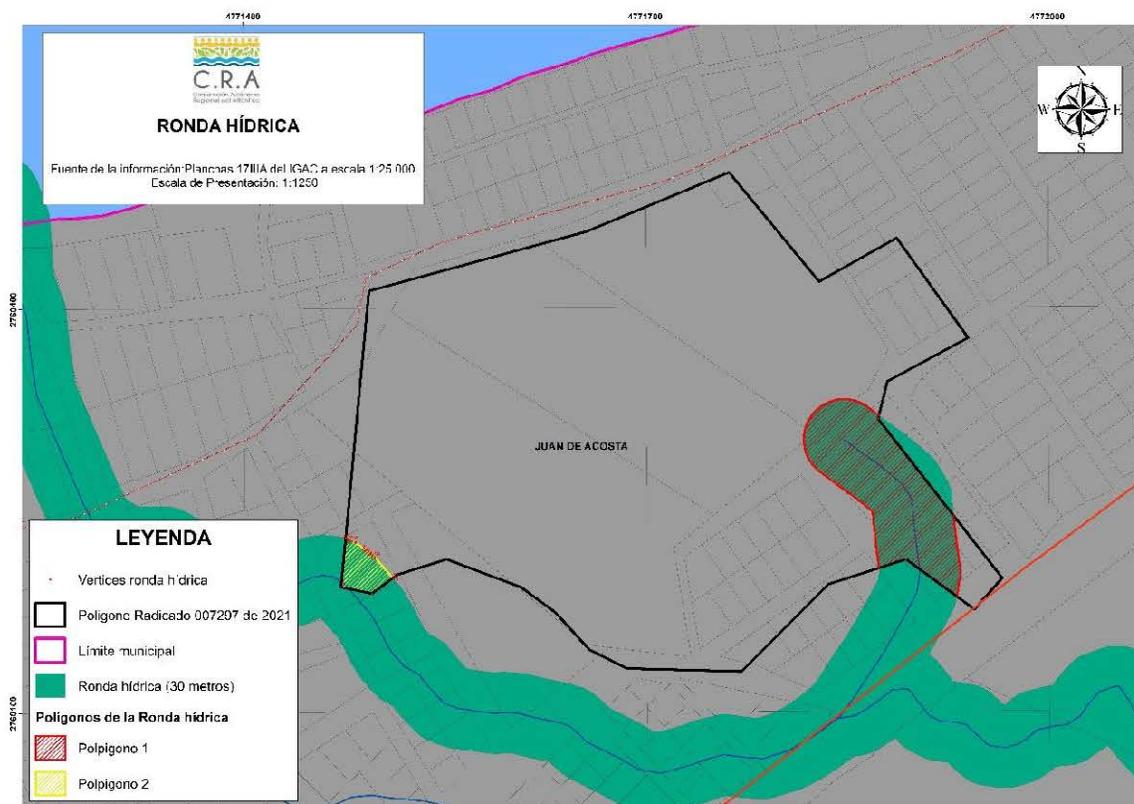
Ilustración 3. Afectación de la ronda hídrica en el polígono del Radicado 007297-2021

Para el predio en cuestión el área de la ronda hídrica, tomando como premisa la franja de 30 metros a lado y lado, afecta al polígono dos corrientes. La ronda hídrica tiene un área de 8.894,35 metros cuadrados (ver ¡Error! No se encuentra el origen de la referencia.).

Ilustración 4. Polígonos de la ronda hídrica al interior del polígono objeto de análisis

- Está afectado por la ronda hídrica de drenajes en una extensión de 8.894,3 metros cuadrados, que representa el 7,5% del total del polígono en análisis.

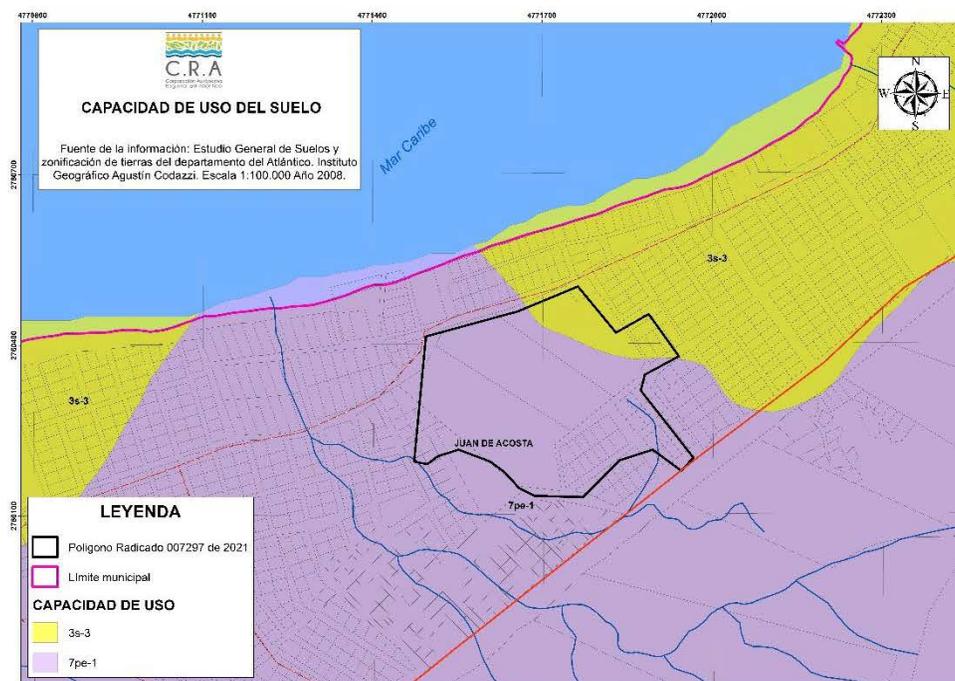
Ilustración 4. Capacidad de uso del suelo

- **3s-3:** localizadas en el paisaje de lomerío, en la planicie aluvial y fluvio lacustre, de relieve plano a ligeramente inclinado con pendientes 0-3-7-12% y clima cálido seco.

- **7pe-1:** Estas tierras se localizan en el paisaje de lomerío, de relieve moderadamente inclinado a moderadamente escarpado, con pendientes entre el 12 y el 75%, muy susceptibles a ser afectados por procesos erosivos y erosión actual en grado moderado a severo.

Las tierras de esta clase tienen limitaciones muy severas que las hacen inadecuadas para actividades agrícolas, debido a las fuertes pendientes y la erosión en grado moderado a severo.

Ante la severidad de los limitantes, el uso debe orientarse a la recuperación del recurso suelo por medio de la reforestación con especies nativas, conservación de la vida silvestre y a programas de control de la erosión.

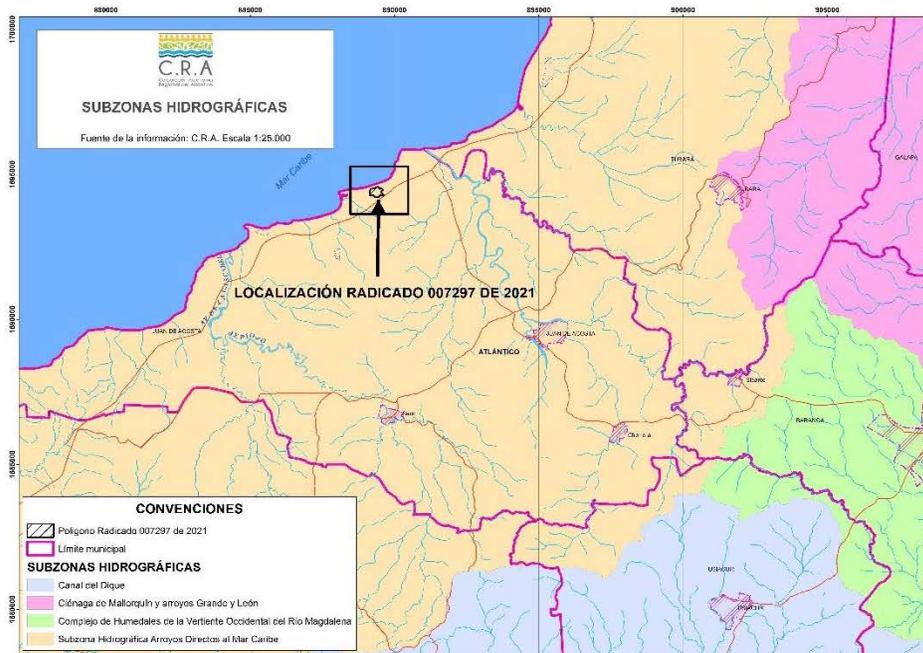
Ilustración 6. Localización del área de estudio en la subzona hidrográfica

Se localiza en la subzona hidrográfica de los "Arroyos Directos del Mar Caribe" cuyo Plan de Ordenación y Manejo de la Cuenca Hidrográfica -POMCA-, está en proceso de formulación, por lo anterior no tiene zonificación ambiental adoptada.

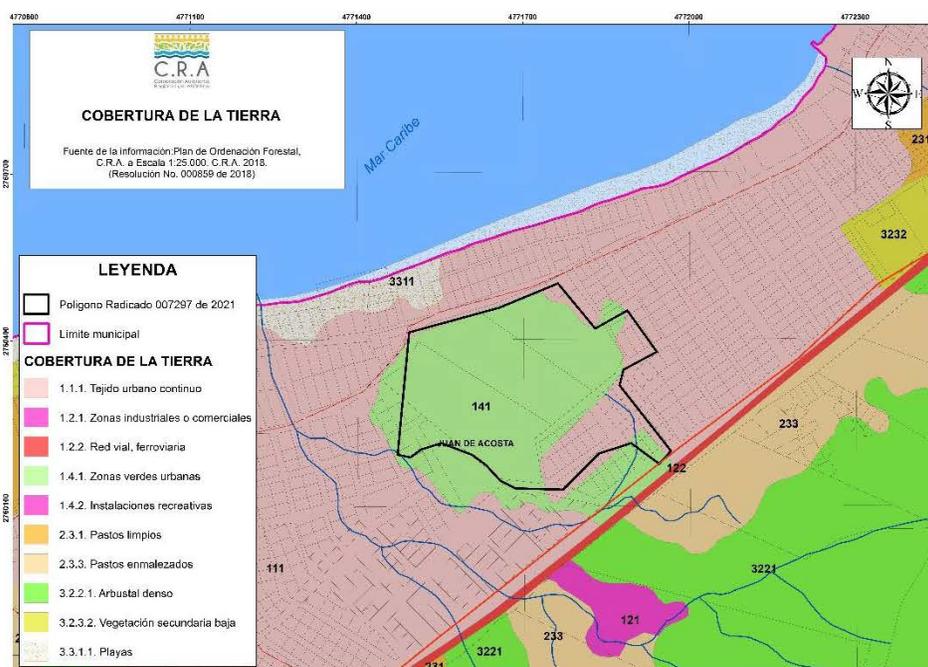
Ilustración 8. Cobertura de la tierra

El polígono está afectado por las siguientes coberturas:

- Tejido urbano continuo (1.1.1).
- Zonas verdes urbanas (1.4.1).

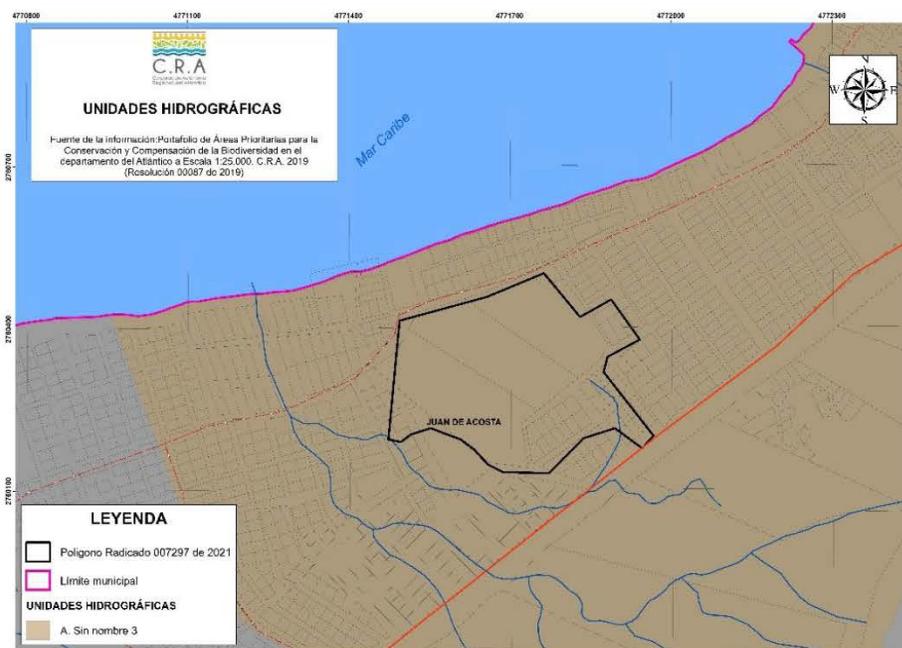
Ilustración 11. Unidades Hidrográficas

El polígono está localizado en la unidad hidrográfica sin identificar, ya que los drenajes que afectan el área no tienen denominación, quedando clasificada como “Arroyos Sin Nombre 3”.

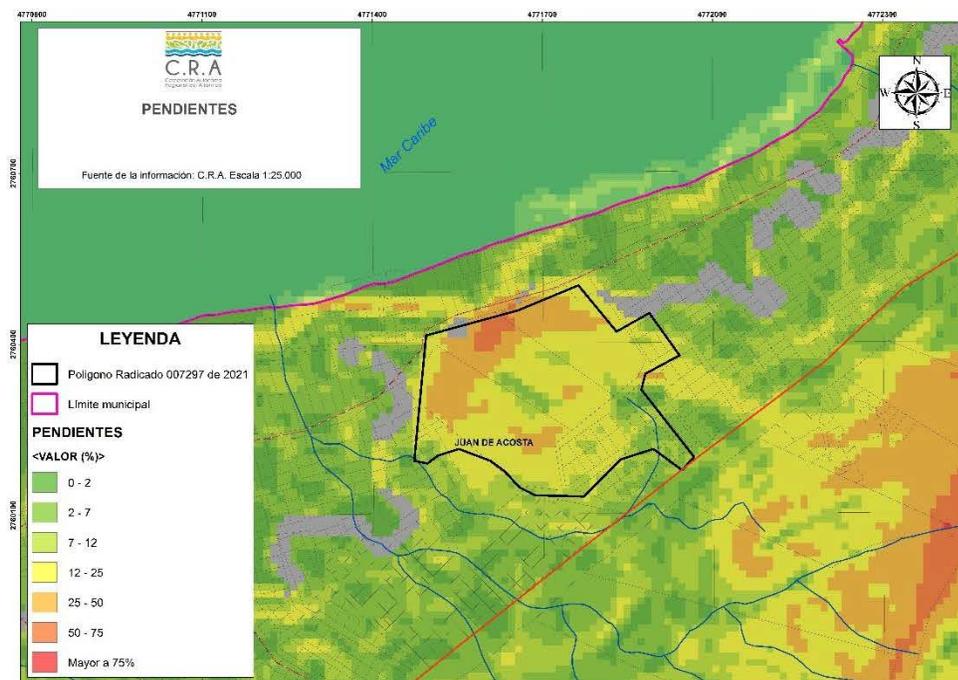
Ilustración 15. Pendientes

El relieve del predio es principalmente moderadamente inclinado (12-25%), pero se encuentran otros rangos con pendientes entre 0-2%, 2-7% y 7-12%, 25-50% y 50.75%.

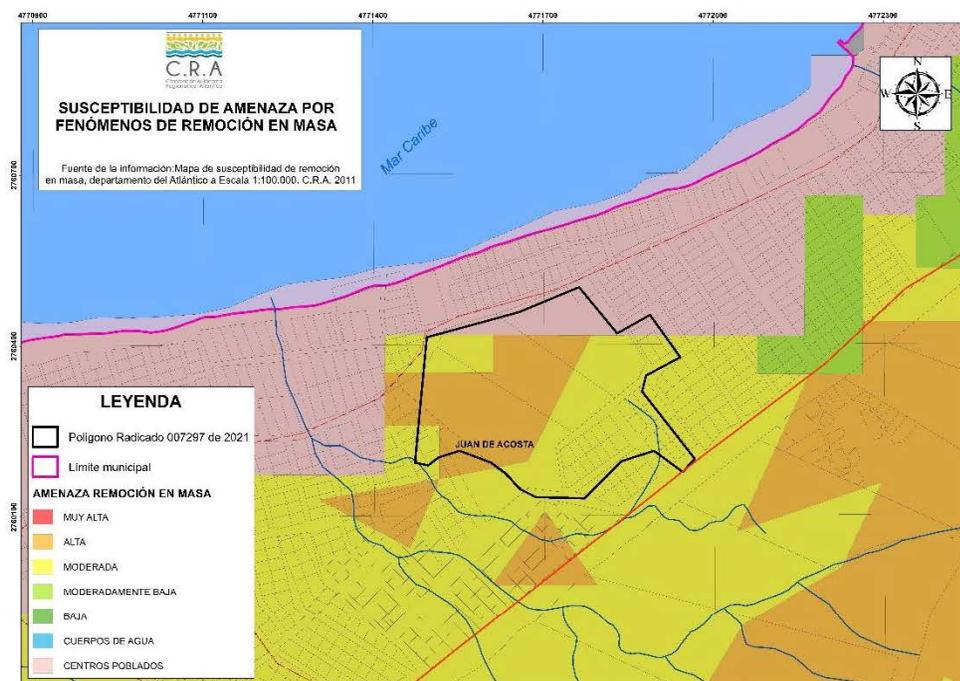
Ilustración 17. Susceptibilidad de amenazas por fenómenos de remoción en masa

- Amenazas por fenómenos de remoción en masa: Se identifican las categorías de ALTA y MODERADA.

- Sobre el área objeto de la presente solicitud se identifican determinantes que limitan el desarrollo de actividades productivas que atenten contra la afectación de la calidad de los recursos naturales existentes y las acciones permitidas debe estar asociadas a la conservación, protección, recuperación y restauración de los elementos de importancia ambiental, como es el área de ronda hídrica de la corriente que afecta el área objeto del presente concepto y las áreas las áreas expuestas bajo categorías ALTAS por fenómenos de amenazas de remoción en masa.

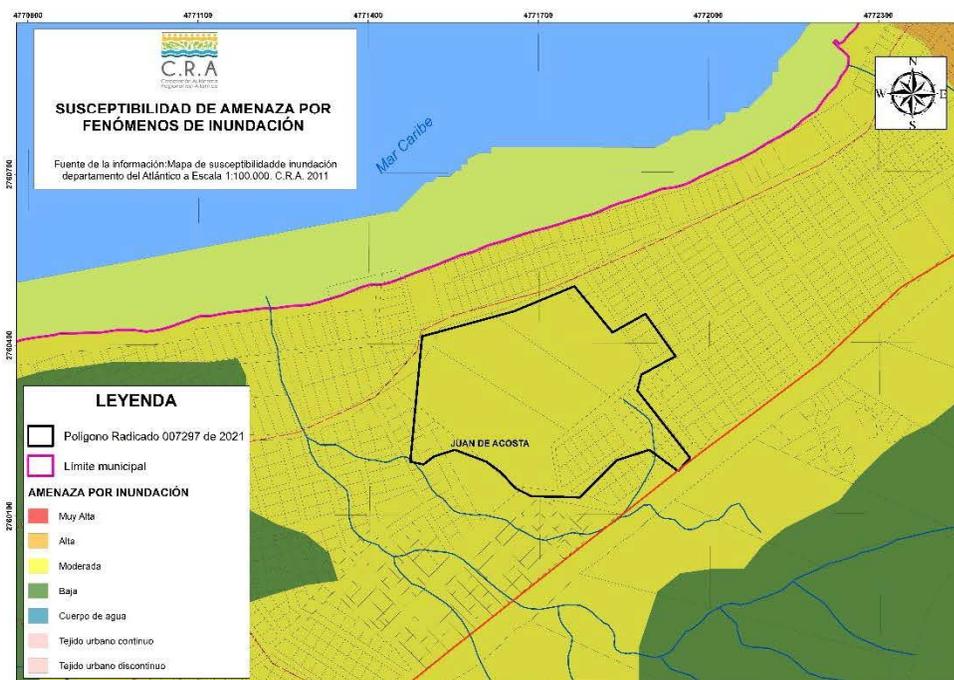
Ilustración 18. Amenaza por fenómenos de inundación

- Amenaza por fenómenos de inundación: Existen la categoría de MODERADA.

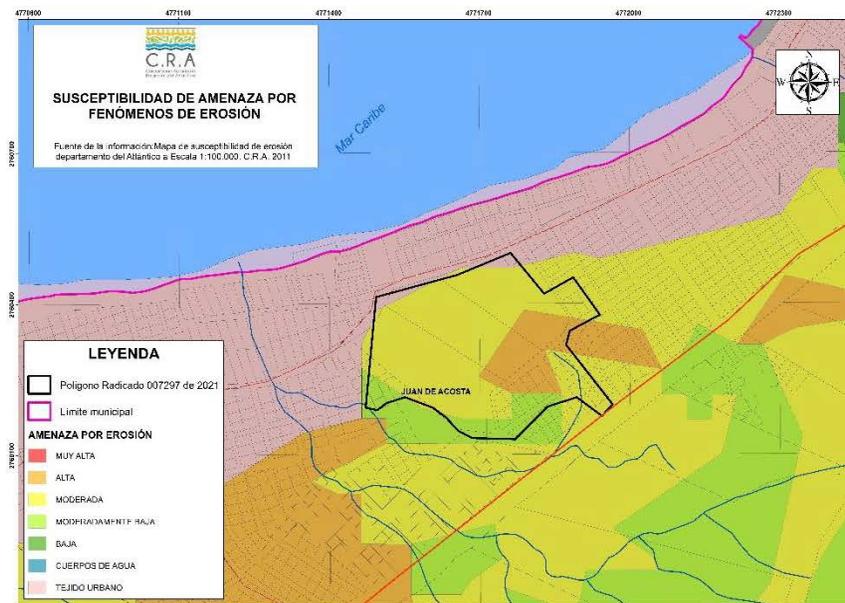
Ilustración 19. Amenaza por fenómenos de erosión

- Amenaza por fenómenos de erosión: El riesgo ante la ocurrencia de fenómenos de erosión es ALTA, MODERADA y MODERADAMENTE BAJA.
