REPÚBLICA DE COLOMBIA
CORPORACIÓN AUTÓNOMA REGIONAL DEL ATLANTICO C.R.A

AUTO No.

1020

**“POR MEDIO DEL CUAL SE HACEN UNOS REQUERIMIENTOS A LA SOCIEDAD
LADRILLERA S.A., IDENTIFICADA CON NIT 802.023.111-8”.**

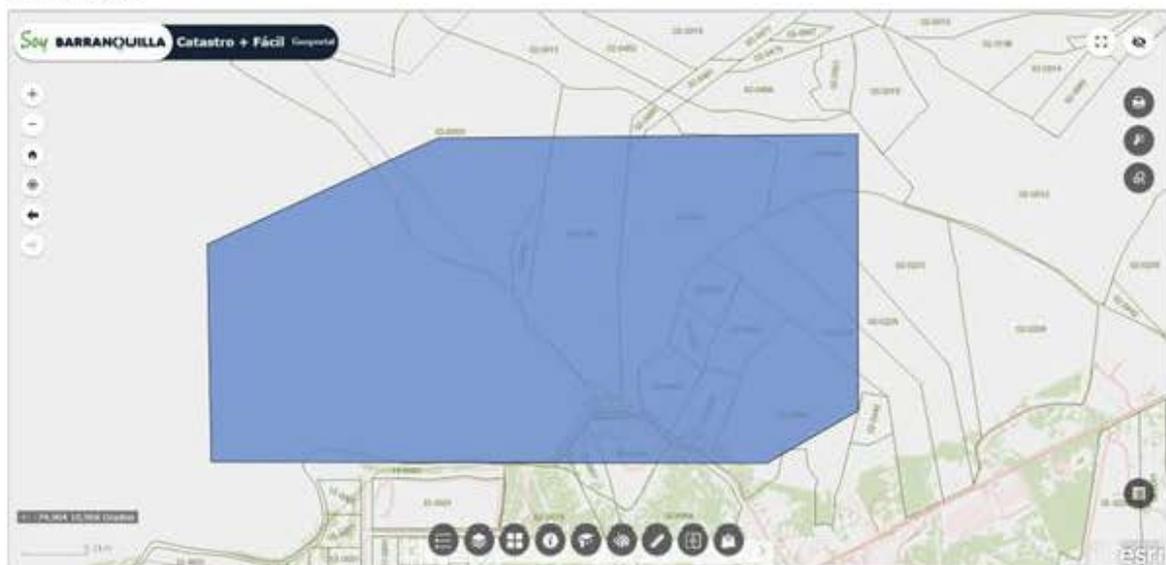
Figura 2. Superposición de predios jurisdicción de Barranquilla en el área licenciada.

Con ayuda de la herramienta web geoportal Catastro + Fácil de la Alcaldía de Barranquilla y el Sistema Gestión Catastral PREDIUM, se evidencia que dentro del área licenciada se superpone con un total de 24 predios, 20 en jurisdicción de Barranquilla y 4 más en jurisdicción de Puerto Colombia, lo cual se puede apreciar en la Figura 2, Figura 3 y se detalla en la Tabla 4.

*Por lo anterior, es pertinente que la sociedad LADRILLERA S.A. defina y soporte la condición que ostenta frente a la titularidad del derecho de propiedad de los predios con referencia catastral descritos en la **¡Error! No se encuentra el origen de la referencia.**, con relación a la ejecución del proyecto minero y la Licencia Ambiental.*

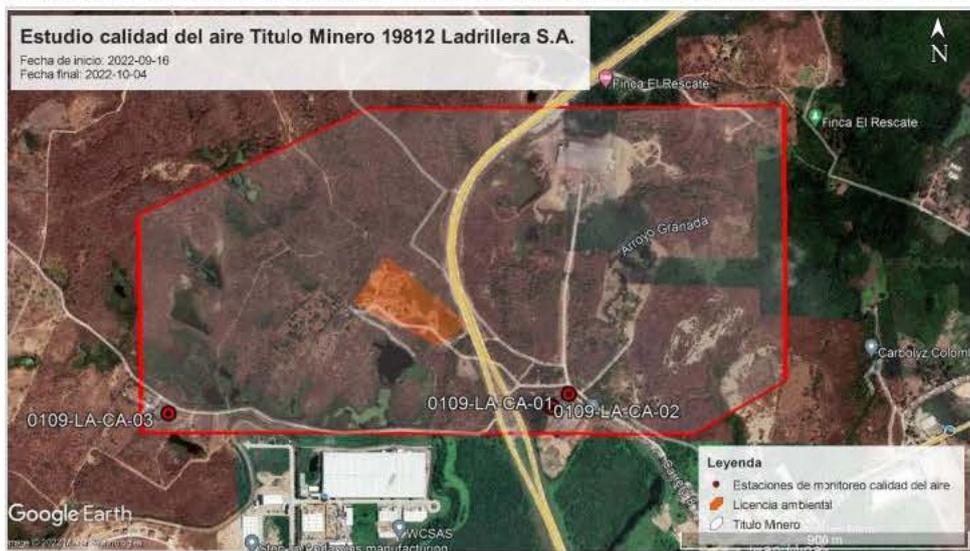
Figura 1. Ubicación estaciones o puntos de monitoreo de calidad de aire TM 19812 - Ladrillera S.A.

Por lo anterior, no es posible aceptar este monitoreo como medio de verificación del estado de la calidad de aire del proyecto minero y el cumplimiento de las concentraciones límites permisibles que establece la Resolución No. 2254 de 01 de noviembre de 2017, para el periodo objeto del presente seguimiento (año 2022).

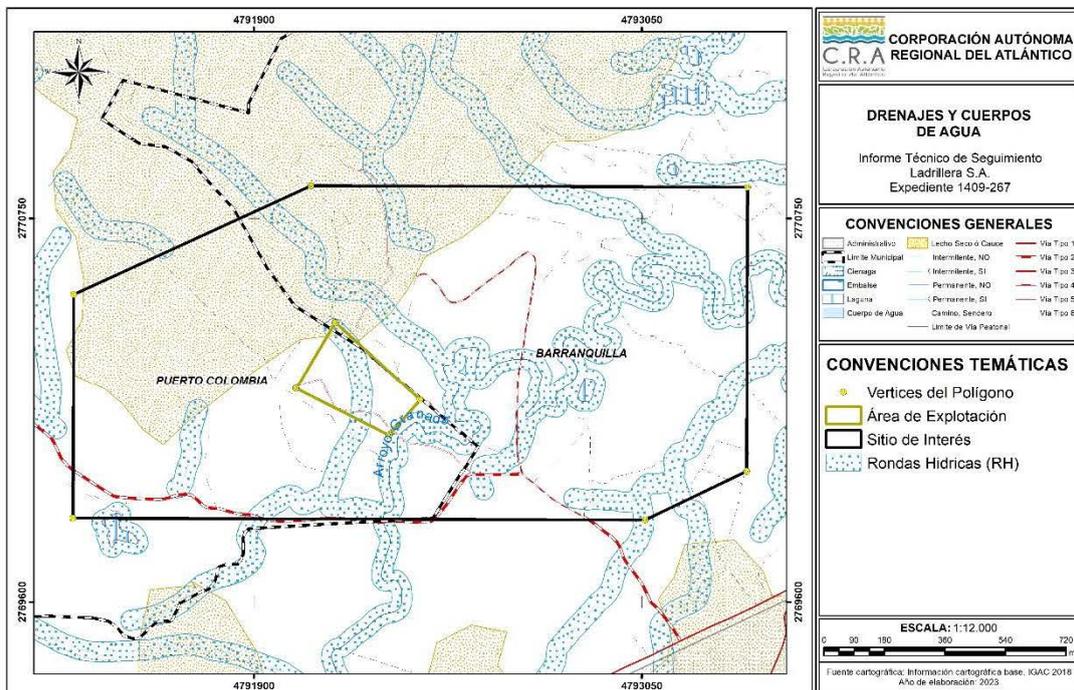
Figura 4. Sistemas hídricos superficiales y subterráneos presentes en el área licenciada.

8. Respecto a los programas para el manejo adecuado de aguas de escorrentías y cuerpos de agua, se evidencia que las medidas planteadas no son efectivas ni suficientes para proteger los sistemas hídricos superficiales y subterráneos presentes en el área licenciada, como se puede observar en la Figura 2, los cuales corresponden principalmente a los drenajes sencillos cartografiados por IGAC, el arroyo Granada y el arroyo Grande, así como sus respectivas rondas hídricas; y, el sistema de acuíferos Puerto Colombia Barranquilla.

En este sentido, se requiere que el titular de la licencia actualice dichos programas de manejo ambiental en el sentido de mejorar su efectividad y suficiencia para atender los impactos sobre los mencionados sistemas hídricos superficiales y subterráneos. Esto incluye mejorar las medidas planteadas para el manejo de aguas de escorrentías, dado que en campo se evidenció que no son suficientes para reconducirlas hacia los drenajes que abastecían antes de la intervención del proyecto; es de suma importancia fortalecer estas medidas hacia la mejora de la conectividad hídrica superficial preexistente a la intervención del proyecto.

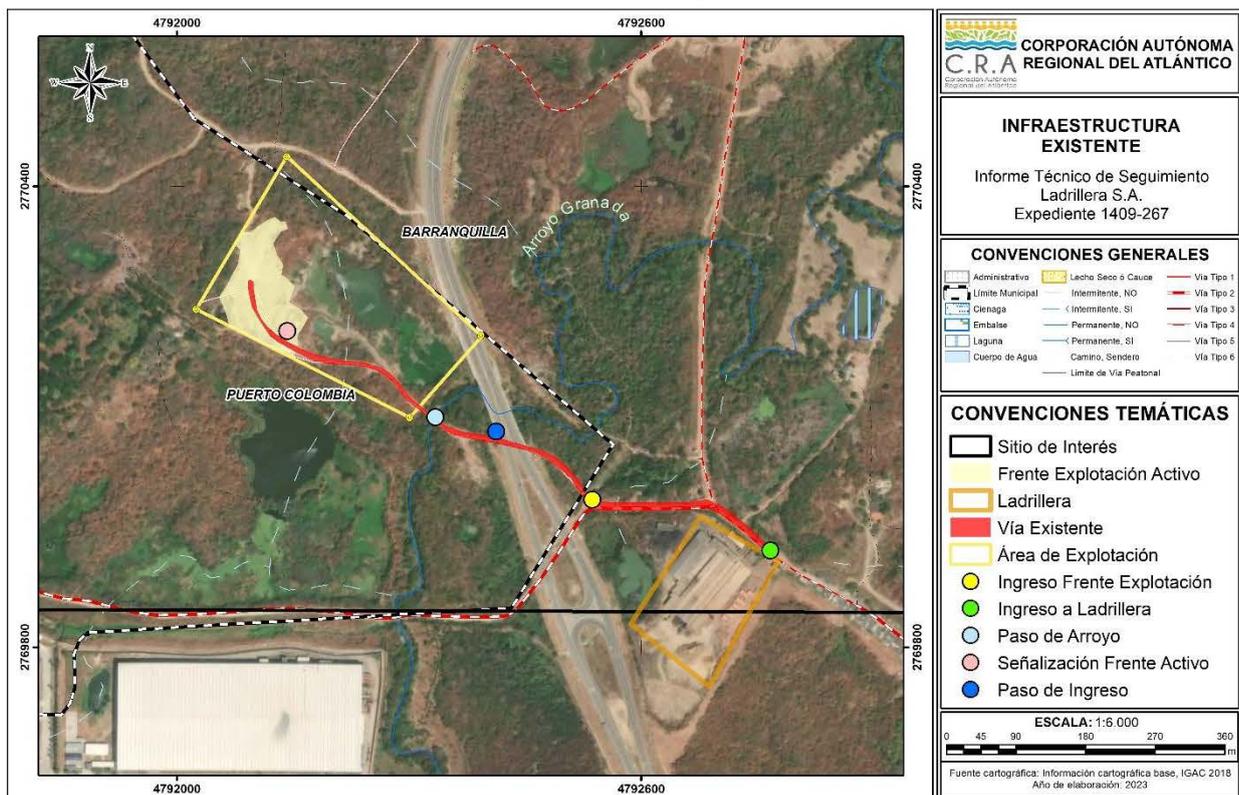
Figura 5. Infraestructura existente en el Título Minero 19812 y área licenciada de la Cantera denominada "El Bajo".

A pesar de lo mencionado anteriormente, durante la visita de campo realizada por el Equipo de Seguimiento Ambiental (ESA) el 1 de agosto de 2023 a la Cantera denominada "El Bajo", se pudo constatar la disposición de las zonas en las que se está llevando a cabo el proyecto de explotación de arcilla. En particular, se observó que solo se está explotando un frente de trabajo en el área designada. Este frente tiene una extensión aproximada de 5,995 Ha (59.947,524 m²) y esta demarcado por los vértices indicados en la Tabla 2 del presente informe, ver figura 8.

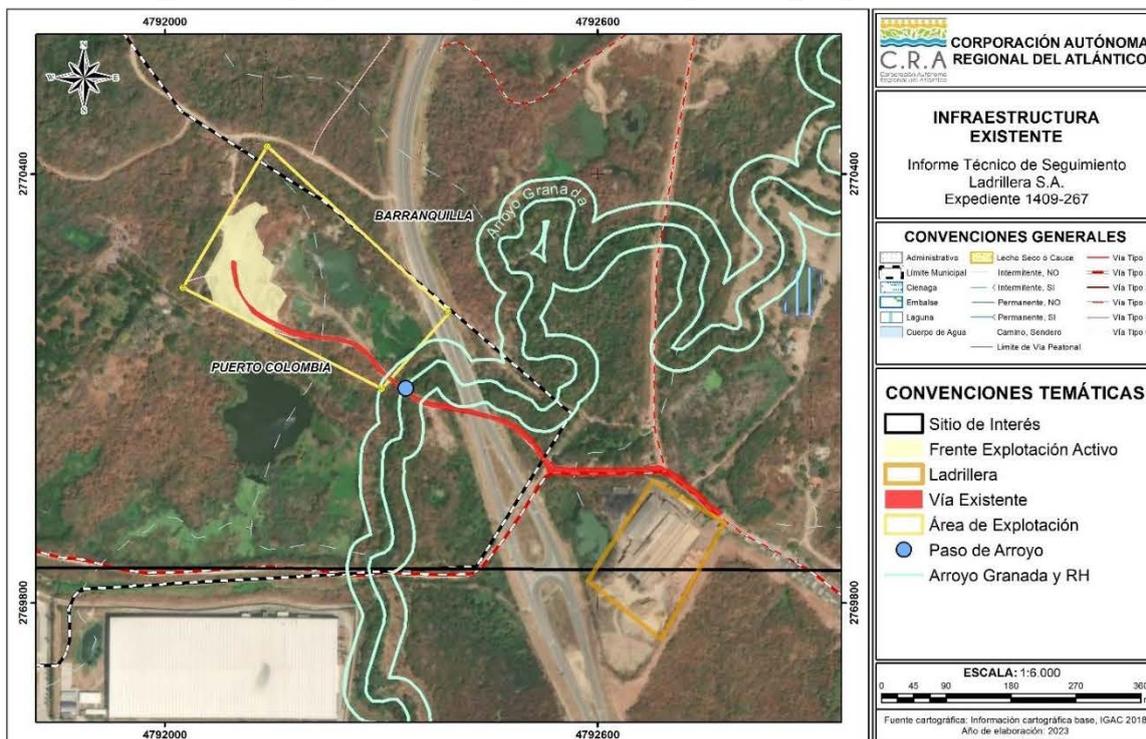
Figura 6. Superposición del proyecto con cuerpos de agua y ronda hídrica.

Esta zona cuenta con una vía que sale del área de explotación, cruza el Arroyo Granada en las coordenadas 2770099,620 m Norte y 4792333,900 m y hace una conexión con las instalaciones de la Ladrillera, donde se lleva a cabo el procesamiento del material y donde se encuentran equipos de atención de emergencia portátiles (camilla, extintor, botiquín), zona de lavado de manos, punto ecológico. La vía mencionada es de quinto orden y se superpone o cruza la vía denominada Circunvalar de La Prosperidad con licencia ambiental otorgada mediante Resolución 1382 de 29 de octubre de 2015, para el proyecto denominado “Unidad Funcional 6 K16+500 al K36+665”, localizado en los municipios de Galapa, Puerto Colombia y Barranquilla en el departamento del Atlántico otorgada por la Autoridad Nacional de Licencias Ambientales – ANLA, (Figura 6). Estas áreas han sido debidamente señalizadas con información preventiva e informativa.

Lo anterior, pone de manifiesto que en el ICA no se está reportando información adecuada, se omiten elementos geográficos fundamentales para la adecuada identificación de impactos no previsto y adecuado establecimiento de medidas de manejo ambiental, como la ausencia de la capa de la Ronda Hídrica del Arroyo Granada que constituye el principal receptor de los efluentes generados por el proyecto y la vía de orden nacional que deberían estar catalogadas como área de exclusión en la zonificación de manejo ambiental, el propósito de esta zonificación sería evitar intervenciones por parte del proyecto que puedan afectar negativamente la integridad de dichas áreas. En
