CORPORACIÓN AUTÓNOMA REGIONAL DEL ATLANTICO

AUTO No: 000 007 55 DE 2015

POR MEDIO DEL CUAL SE HACEN UNOS REQUERIMIENTOS A LA EMPRESA GASEOSAS POSADA TOBÓN S.A. –POSTOBON PLANTA MALAMBO

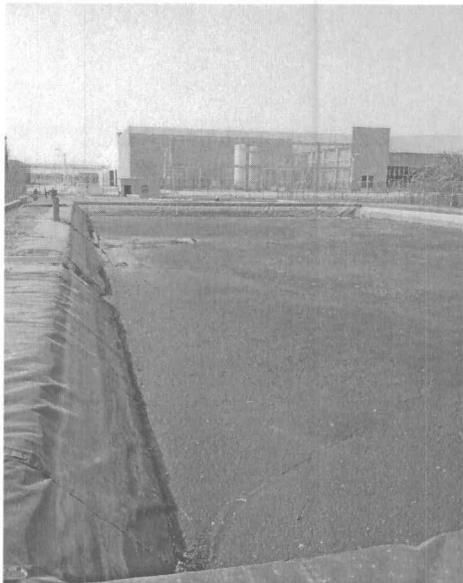
La Piscina de retención se encontraba fuera de servicio por mantenimiento correctivo. Reparación de la Geo-membrana, limpieza y retiro de lodos para su disposición con un gestor especializado. Se informa que dichos trabajos de mantenimiento terminan en mes y medio.

Piscina de retención fuera de servicio por mantenimiento preventivo

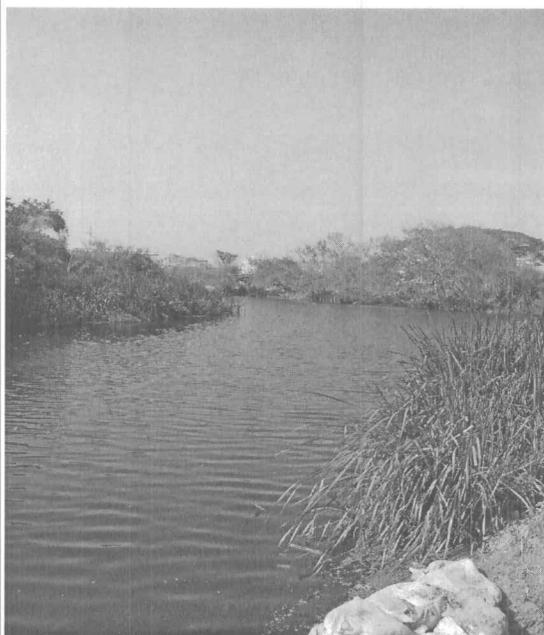
Se evidencian trabajos en el cuerpo receptor: Se sembró tubería para conducir las aguas residuales tratadas desde el cuerpo receptor hasta el Box Cuolvert de la vía Oriental, Se realizaron obras civiles (caseta de bombeo entre otras), se montó equipo de bombeo (3 bombas de 30 caballos de fuerza cada una). Se informó que el proyecto de mejoramiento del sistema de descarga de aguas residuales tratadas se culminará a finales de Abril de 2015. En el área del cuerpo receptor no se evidenció la presencia de olores ofensivos.

Cuerpo recepto limpio.

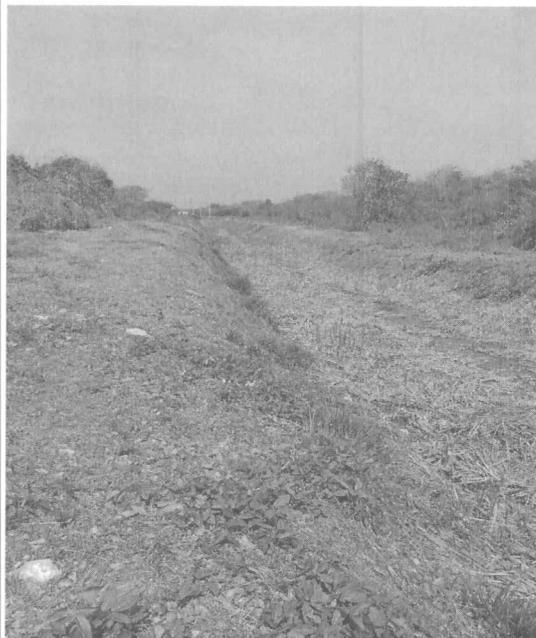
La empresa realizó mantenimiento y limpieza al canal interno de conducción de aguas residuales tratadas (desde la salida de la PTAR hasta el reservorio), al canal que recibe los drenajes del Jagüey hasta el BoxCoulvert en la vía Oriental y al Reservorio y/o el Jagüey.

Canal Interno Limpio-Sistema de gestión de los vertimientos

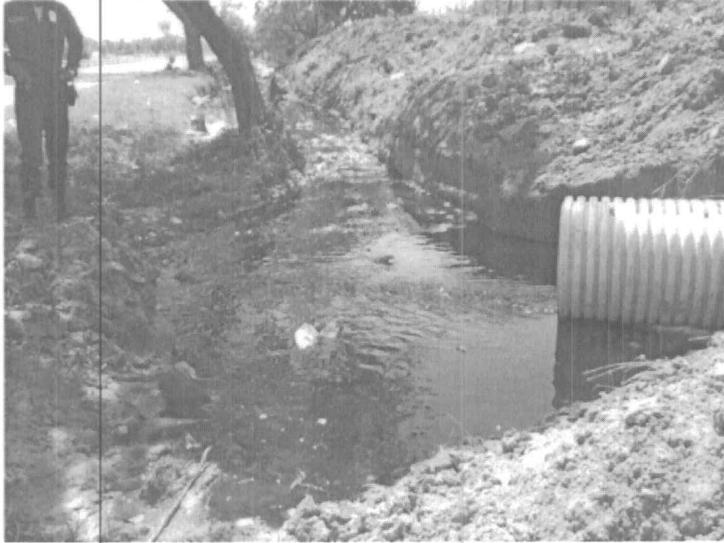
Salida cuerpo de agua receptor

Antes de la modificación

El punto de salida del cuerpo de agua receptor ha sido modificado, mediante la instalación de tanque en concreto en un nivel inferior en el cual el agua fluye a gravedad para garantizando el libre flujo sin las obstrucciones de presentadas por el crecimiento de la vegetación, logrando mantener los niveles y extensión reservorio y/o jagüey, favoreciendo el aumento en los niveles de oxígeno disuelto.

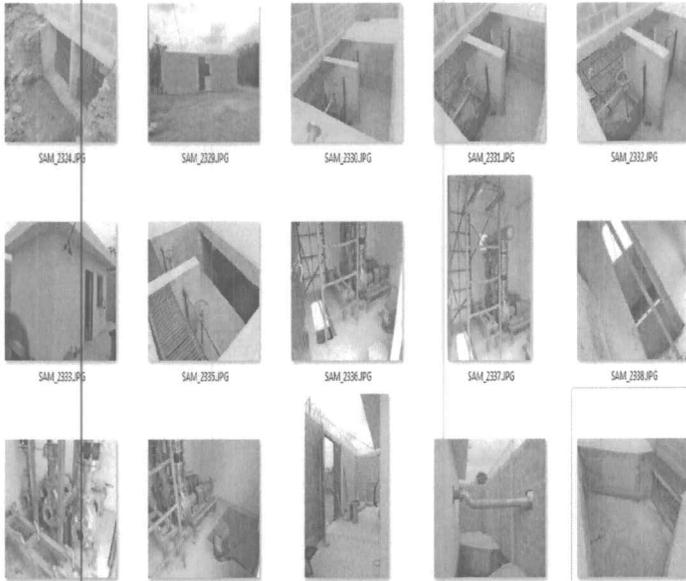
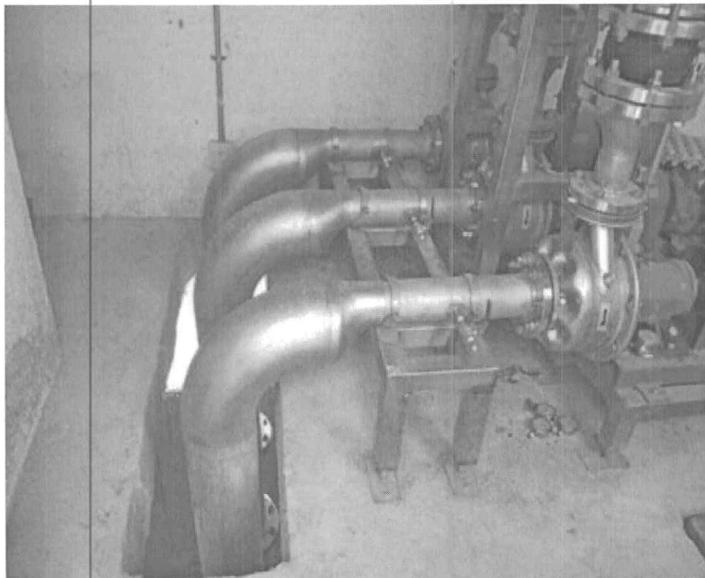
Después de la modificación

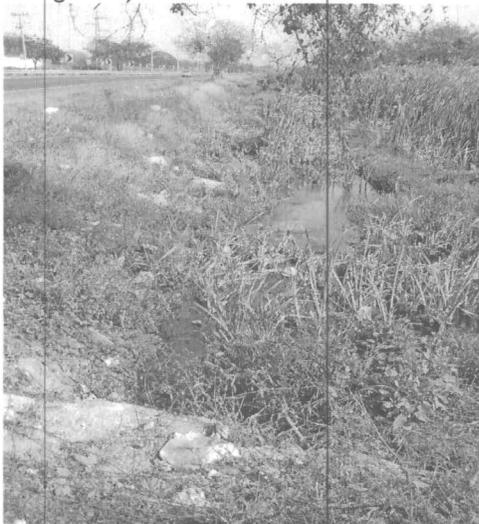
Al momento de la visita técnica de seguimiento no estaba en servicio la tubería para la conducción aguas residuales desde la salida del cuerpo de agua receptor del vertimiento hasta el boxculvert, todavía se utiliza el canal externo en la vía Oriental (Ver la siguiente fotografía).

Descarga de agua residual tratada POSTOBON S.A., sobre el canal externo –vía Oriental
