POR MEDIO DEL CUAL SE HACEN UNOS REQUERIMIENTOS A LA SOCIEDAD DENOMINADA SERVICIOS MUNICIPALES 1A S.A. E.S.P. CON NIT: 901.025.202-8 Y AL MUNICIPIO DE SANTA LUCIA CON NIT: 800.019.254-1, EN EL MARCO DEL SEGUIMIENTO AMBIENTAL REALIZADO AL PSMV DEL MUNICIPIO DE SANTA LUCIA.

SEGUIMIENTO AMBIENTAL REALIZADO AL PLAN DE SANEAMIENTO Y MANEJO DE VERTIMIENTOS DEL MUNICIPIO DE SANTA LUCIA

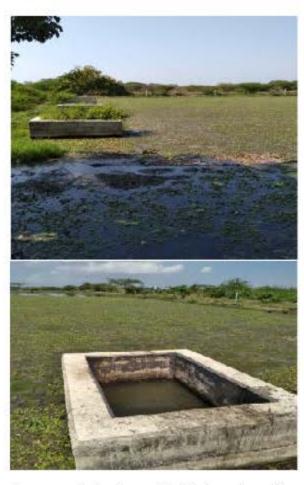
Diagnóstico inicial antes de los mantenimientos:

Se presentó una eventualidad atípica, la cual consistió en el crecimiento de unas algas que presuntamente por infiltraron en la tubería en estado semilla, que al llegar a la laguna de estatización y con condiciones óptimas para su crecimiento, proliferaron rápidamente ocupando en un periodo no mayor a 5 días gran parte de la superficie, lo cual obligó a realizar un nuevo mantenimiento a la laguna para poder despejar el área superficial y permitir un adecuado proceso de tratamiento, se anexa estado inicial y posterior del proceso.

Proceso de limpieza: Mediante extracción manual y con herramientas de limpieza se logró extraer la totalidad de las algas, permitiendo que la lámina de agua superior de la laguna esté libre y con capacidad de iluminación y desarrollo del adecuado tratamiento.

Adicional se realizó la limpieza se logró retirar la vegetación presente en las coronas de los taludes al interior de las lagunas de oxidación y el punto de descarga.

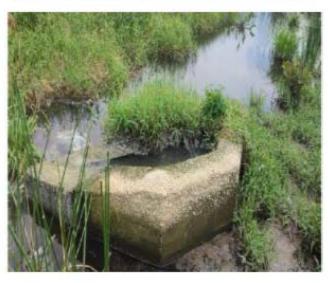
Estado final después del mantenimiento a los sistemas:

Respuesta: Se realizaron los mantenimientos al sistema de tratamiento y el punto de descarga a fin de retirar la vegetación presente en las coronas de los taludes al interior de las lagunas de oxidación y el punto de descarga y se anexan los registros fotográficos.
