“POR EL CUAL SE FORMULA PLIEGO DE CARGOS EN CONTRA DEL SEÑOR JOHAN ALBERTO RIVERA ZARRAZOLA IDENTIFICADO CON CÉDULA DE CIUDADANÍA No. 71.976.389 Y, SE TOMAN OTRAS DETERMINACIONES”

“(...) 6.PROYECTO O ACTIVIDAD: Explotación y beneficio de materiales de construcción (arenas y gravas), en la cantera propiedad del señor JOHAN ALBERTO RIVERA SARRAZOLA. Títulos Mineros KIT-14461 y GIT-082, ubicada en jurisdicción del municipio de Repelón, Atlántico.

AUTO N°

1062

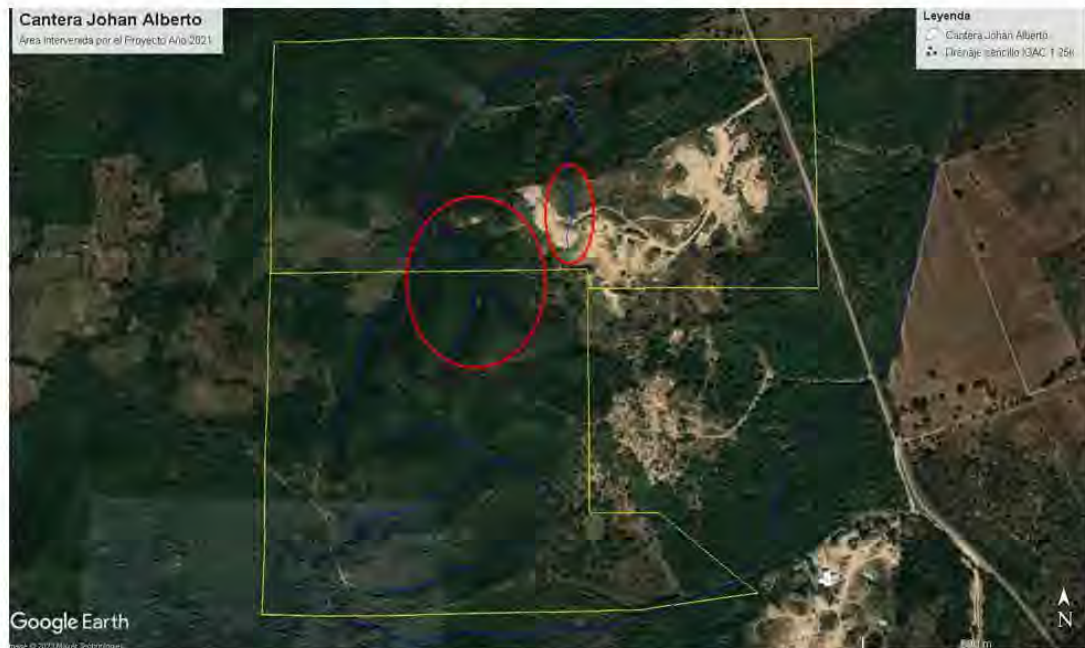
Respecto a los impactos sobre el componente hidrológico, se logró evidenciar la intervención de gran parte de afluentes del arroyo Guásimo, producto de la actividad de descapote dentro del área de intervención del proyecto licenciado, como se observa en la Figura de abajo. Esto afecta la calidad y cantidad del recurso hídrico disponible superficialmente en esta microcuenca, que, al combinarse este impacto con la alteración de la geoforma del terreno, uso del suelo y cambio de patrón de drenaje, se genera un tercer impacto o impacto sinérgico de mayor complejidad como es cambio en el régimen hidrológico de la microcuenca que potencialmente pueden afectar al embalse del Guájaro. Este último impacto no fue considerado en el EIA, por tanto, se requiere analizar la medida que corresponda para mejorar la calidad del componente y reducir los riesgos de posibles conflictos socioeconómicos.

Este impacto se considera un impacto significativo potencial y se encuentra materializado por el efecto de la remoción del suelo, por la sustracción del subsuelo y la intervención de los tramos de cauces por donde discurre drenajes sencillos según cartografía IGAC (1:25.000). Aunque en el EIA tiene una calificación Baja, este impacto tiende a aumentar y a afectar más la calidad de este componente hidrológico dado que, el área del proyecto cuenta con más drenajes sencillos (ver Figura abajo).

En relación a lo anterior, se evidenció que el titular de la licencia no cumplió con la obligación otorgada mediante la Resolución 639 de 2010, específicamente en el artículo segundo: “el beneficiario de la licencia ambiental solo podrá adelantar las actividades de conformidad con la descripción del proyecto presentada en el Estudio de Impacto Ambiental, cualquier modificación en las mismas deberá ser informada a esta Corporación para su previa aprobación. Si se requiere intervenir canales naturales de escorrentía superficial (desviación de cauces, construcción de estructuras de paso o tratamientos – sedimentadores, entre otras) se deberá iniciar trámite de ocupación de cauces de conformidad con lo dispuesto en la normatividad ambiental vigente”.

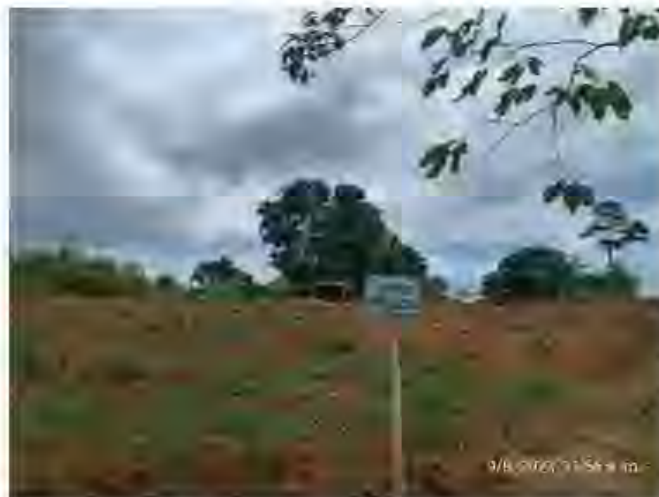
Ilustración No 1_ Demarcación de la zona correspondiente a las 0,33 ha

Atendiendo a que uno de los aspectos encontrados en la visita técnica de la CRA, llevada a cabo el 29 de marzo del 2023, relacionados con la intervención de 0,33 Ha; equivalente a un valor menor al 1% (exactamente a 0,39%) del polígono licenciado, se informa que esta intervención se ocasionó debido en gran parte a la sincronización accidental en el cambio del sistema de proyección Magna Sirgas Origen Nacional (CTM12 - EPSG 9377), con el anterior sistema de proyección (origen Bogotá - EPSG 3116), área en donde se desarrollaron actividades de tránsito de maquinaria y no de explotación de material como lo establece en el informe de seguimiento. Desde la fecha en la cual se realizó la visita a la Cantera Johan Rivera, se suspendió todo paso de tránsito de la maquinaria sobre las 0,33 ha, por ello es importante que los funcionarios de la autoridad ambiental verifiquen mediante visita de campo que en el área no se realizó extracción de material y que actualmente se encuentra en proceso de recuperación de la cobertura vegetal para lo cual se está realizando: Rehabilitación del área mediante el establecimiento de 206 individuos arbóreos, de mínimo 1,5 metros de altura y sembrados en forma rectangular a una distancia de siembra de 4 m, de igual manera se procedió a demarcar la zona para evitar que los operarios entren a la misma.

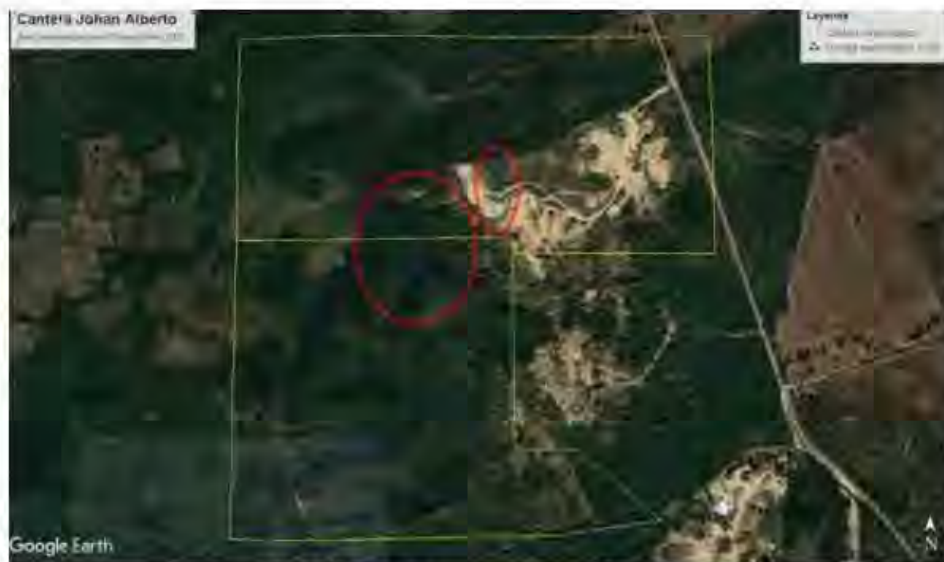
Ilustración No 2_ Imagen en auto No 468 de 2023

4. En relación con “... por haber realizado intervención del cauce natural del afluente del arroyo Guasimo, sin contar con el permiso de ocupación de cauce otorgado por la autoridad ambiental e incumplimiento con ello el artículo segundo de la Resolución No 639 de 2010, con fundamento en las consideraciones expuestas en la parte motiva de este auto y en los términos del artículo 5 y 18 de la ley 1333 de 2019”

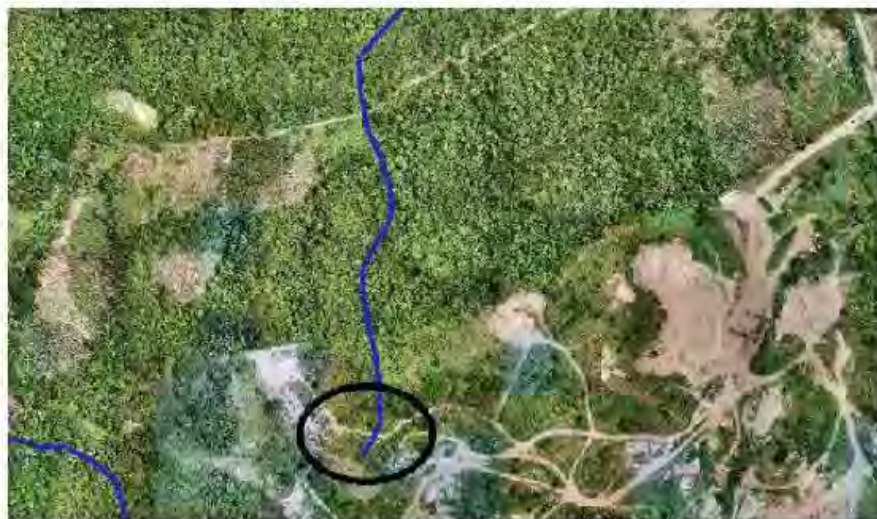
Ilustración No 3_ Ortomosaico (2023) con tributario

Para constatar la existencia de algún tributario en la zona marcada por el auto 468 de 2023, se georreferencio la imagen y se trasladó al software libre con un ortomosaico reciente (agosto 6 de 2023), en donde se aprecia de manera clara que las zonas actualmente explotadas, no afectan los tributarios referidos en el auto arriba mencionado (ver ilustración No 3, No 4 y No 5).

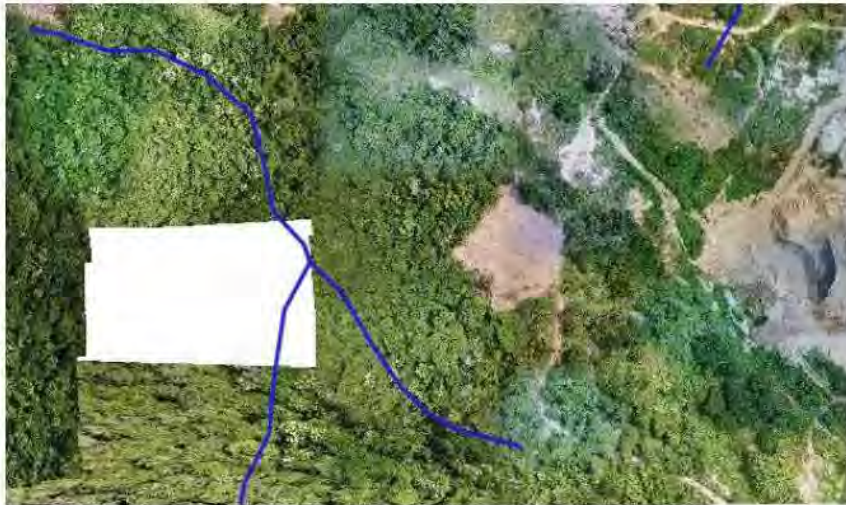
Ilustración No 5_ Ortomosaico (2023) con tributarios

Ahora bien, se debe aclarar que en ocasión anterior se inició-mediante Auto No 1432 de 2011- un proceso sancionatorio por la afectación en el área donde se localiza el tributario del arroyo Guásimo, en la cual se me sancionó con multa y la obligación de recuperar y restaurar la zona considerada por ustedes intervenida.

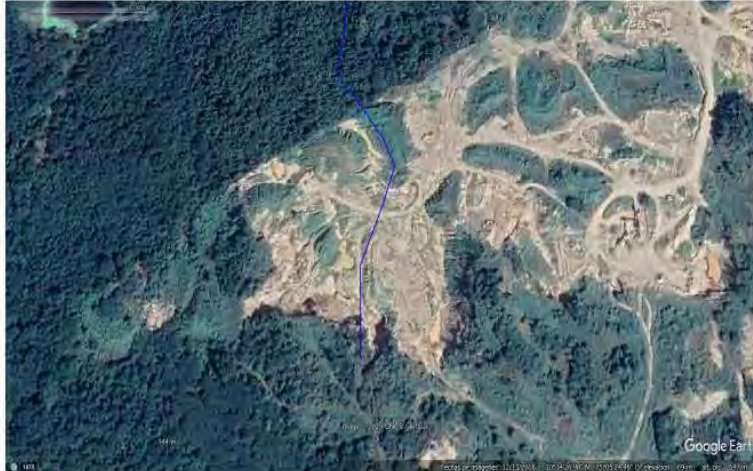
Ilustración No 6 Fotografía 2018 Momento de la Afectación al área donde se encontraba el afluente del arroyo. Sanción impuesta por la CRA. Fotografía Google Earth

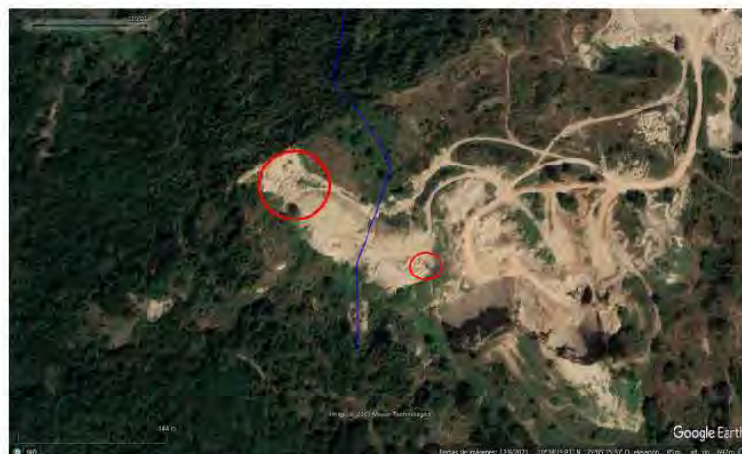
Ilustración No 7 fotografía 2018. Momento de la Afectación al área donde se encontraba el afluente del arroyo. Sanción impuesta por la CRA

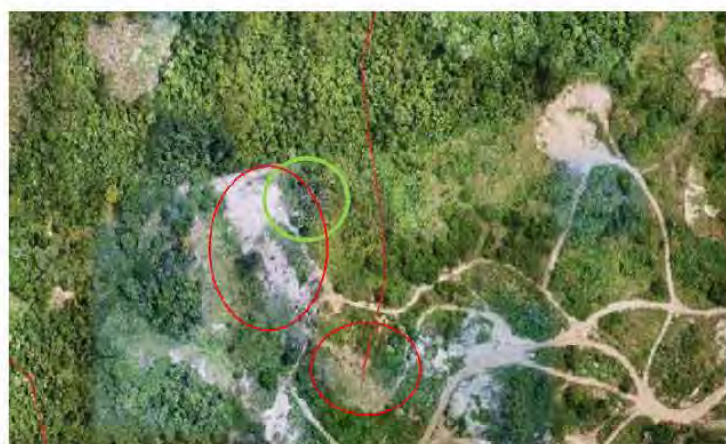
Ilustración No 8 Fotografía 2023 Círculos Rojos Áreas De Recuperación morfológica, Círculo Verde área Con Siembra De Planta Para La Recuperación Forestal y línea Roja, Encausamiento Del Afluente de Arroyo Guasimo, Fotografía
