**REPÚBLICA DE COLOMBIA**  
**CORPORACIÓN AUTÓNOMA REGIONAL DEL ATLÁNTICO - C.R.A.**

**AUTO No. 1164 DE 2024**

**“POR MEDIO DEL CUAL SE RESUELVE UN RECURSO DE REPOSICION EN CONTRA DEL AUTO No.1020 DE 2023, INTERPUESTO POR LA SOCIEDAD LADRILLERA S.A., IDENTIFICADA CON NIT 802.023.111-8”.**

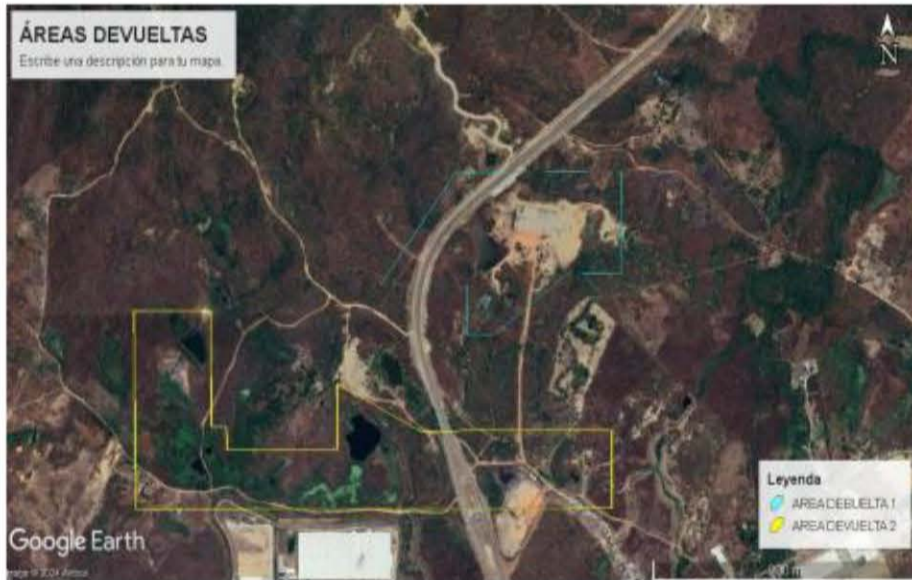
*“De conformidad con lo aprobado por la ANM en el PTI tenemos que el área devuelta del título minero es de 71 has, que comprende dos áreas, tal como consta en los dos cuadros de coordenadas e imágenes que se presenta continuación:”*

*“De conformidad con las imágenes y cuadro de coordenadas se colige que si bien es cierto que tenemos retenida 113 ha 9864m2, no es menos cierto que a la fecha aún estamos realizando actividades dentro del polígono inicial, actividades mineras que fueron autorizadas y establecido en las resoluciones No. 00000308 de 2008 y la No. 0000428 de 2008.”*

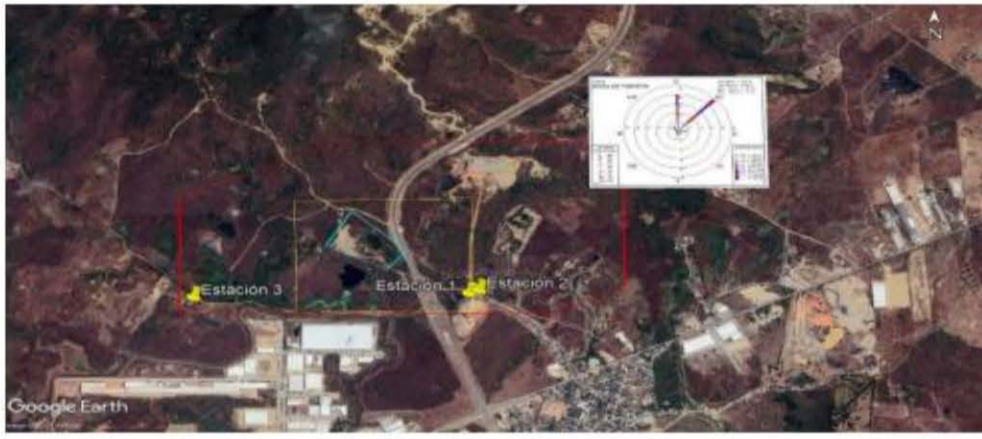
*puede evidenciar en la imagen que se presenta a continuación”*

*“De conformidad con la imagen anterior, se evidencia que el cuadro amarillo (Rango de operación de las estaciones PM10), se encuentra limitando al alcance del inventario de emisiones del título minero y por tal motivo su ubicación se determina con base a este alcance. Es decir que las estaciones están cumpliendo con este rango de operación y con los dos regímenes de vientos histórica característica de esta área de interés. A nivel técnico y en cumplimiento con el manual de diseño y operación de los SVCAI se establece que la estación 3 tiene una representación o asignación de fondo, indicando que no se espera que experimente impactos significativos por parte de las actividades del título minero, indicado como área no influenciada (blanco). Seguidamente las estaciones 1 y 2 son catalogadas como estaciones tipo industrial las cuales se prevé que estén influenciadas por las operaciones asociadas al título minero, con frecuencia de vientos dirigidos desde el norte al sur, es decir vientos abajo de las actividades del título minero.”*

*“Es importante señalar que estas estaciones son de tipo indicativas y se vienen trabajando su ubicación desde el año 2019 sin índices de calidad del aire (ICA) significativos hasta la fecha, y los resultados obtenidos reflejan la naturaleza inherente y tiempo de operación de las actividades propias del título minero. Se destaca que la ubicación ideal para la estación 3 sería vientos arriba del título minero, pero esta disposición se vuelve inviable por razones de seguridad y suministro eléctrico, aspectos que son considerados fundamentales según el protocolo. A pesar de esta limitación, es crucial tener en cuenta que no se han identificado problemas relevantes hasta el momento. Adicionalmente mencionar que, anualmente, la empresa Ladrillera S.A. notifica a la entidad mediante cartas remisoras sobre la realización del estudio de calidad del aire. Sin embargo, la entidad nunca ha realizado acompañamiento al proceso. Por lo anterior se requiere para próximos estudios el acompañamiento participación y validación de funcionarios idóneos para valorar la ubicación de las estaciones y así evitar reprocesos y lograr la aprobación oportuna del estudio cuando se pretende llevar a cabo.”*

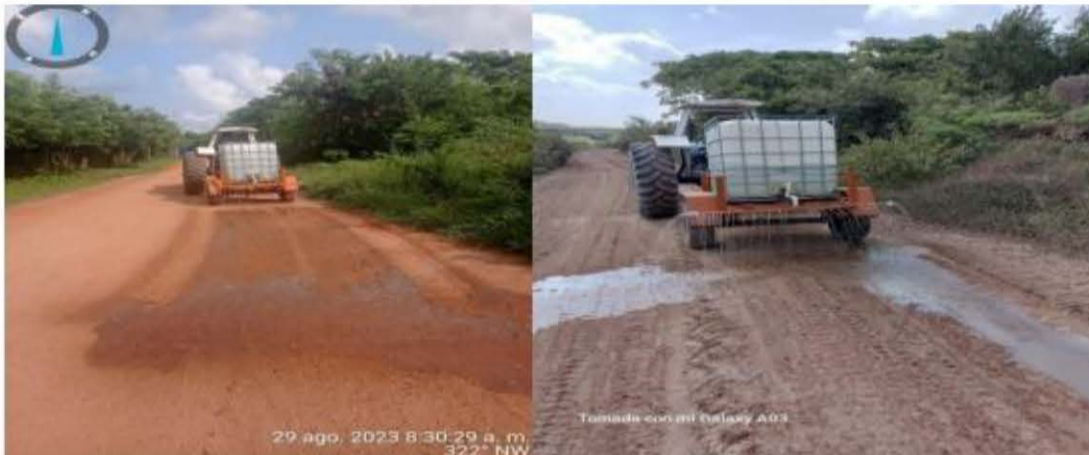
*“En virtud de lo expuesto anteriormente, se reitera que no es procedente tramitar un permiso de concesión de agua superficial ni de aguas lluvias ; debido a que el agua que se requiere para el proyecto en las labores de humectación de vías y frentes de explotación y riesgo de áreas revegetalizadas , es proveniente de las piscinas construidas en el área de explotación , que se abastecen en época de lluvia por las aguas que discurren dentro del predio objeto de explotación ; tal como quedó establecido en la resolución No. 308 de 2008 y 0000428 de 2008. En este orden de ideas se colige; que si las aguas caen o discurren dentro del predio objeto de este recurso y no salen de este, el dueño, tenedor o poseedor podrá servirse de ellas sin necesidad de concesión alguna. Para el caso que nos ocupa, Ladrillera S.A. desde otorgamiento de la licencia fue autorizada por Gres del Norte y a la fecha que ostenta su calidad de poseedor de conformidad con lo expuesto en este recurso, se encuentra debidamente autorizada a realizar el uso de las aguas sin que medie permiso o concesión alguna. Todo lo anterior de conformidad con lo establecido en el artículo 2.2.3.2.16.1 del decreto 1076 de 2015, denominado uso de aguas lluvias sin concesión. En contexto con lo anteriormente expuesto nos permitimos resaltar que esta práctica de uso de aguas de escorrentías para el riesgo de vías en un proyecto minero es una medida sostenible y amiga con al ambiente y que se constituye en una estrategia técnica de relevancia significativa, contribuyendo a la gestión eficiente de recursos hídricos y al mantenimiento adecuado de las infraestructuras mineras.”*
