**SINA****REPÚBLICA DE COLOMBIA  
CORPORACIÓN AUTÓNOMA REGIONAL DEL ATLÁNTICO C.R.A.****AUTO N° 319 DE 2024**

**POR EL CUAL SE DA INICIO A UN TRÁMITE ADMINISTRATIVO AMBIENTAL DE CARÁCTER SANCIONATORIO EN CONTRA DEL SEÑOR MARCO ANTONIO ALVAREZ VEGA IDENTIFICADO CON CÉDULA DE CIUDADANÍA No. 72.229.504 TITULAR DE LA LICENCIA AMBIENTAL OTORGADA MEDIANTE RESOLUCIÓN NO. 00775 DE 26 DE OCTUBRE DE 2012**

Que el 4 de agosto de 2023, con el objeto de verificar mediante seguimiento parcial el cumplimiento de las obligaciones y/o tareas ambientales establecidas en la licencia ambiental otorgada mediante Resolución No. 000775 de 26 de octubre de 2012, modificada por Resolución N. 00618 de 13 de septiembre de 2018, para el proyecto de explotación de materiales de construcción en la cantera denominada CASABLANCA amparada por el TM KK6-14461, ubicado en jurisdicción del municipio de Puerto Colombia, Atlántico, con base en la información reportada en el ICA N°4 correspondiente al año 2022, la Corporación emitió el Informe Técnico No. 850 del 23 de noviembre de 2023, donde se concluyó:

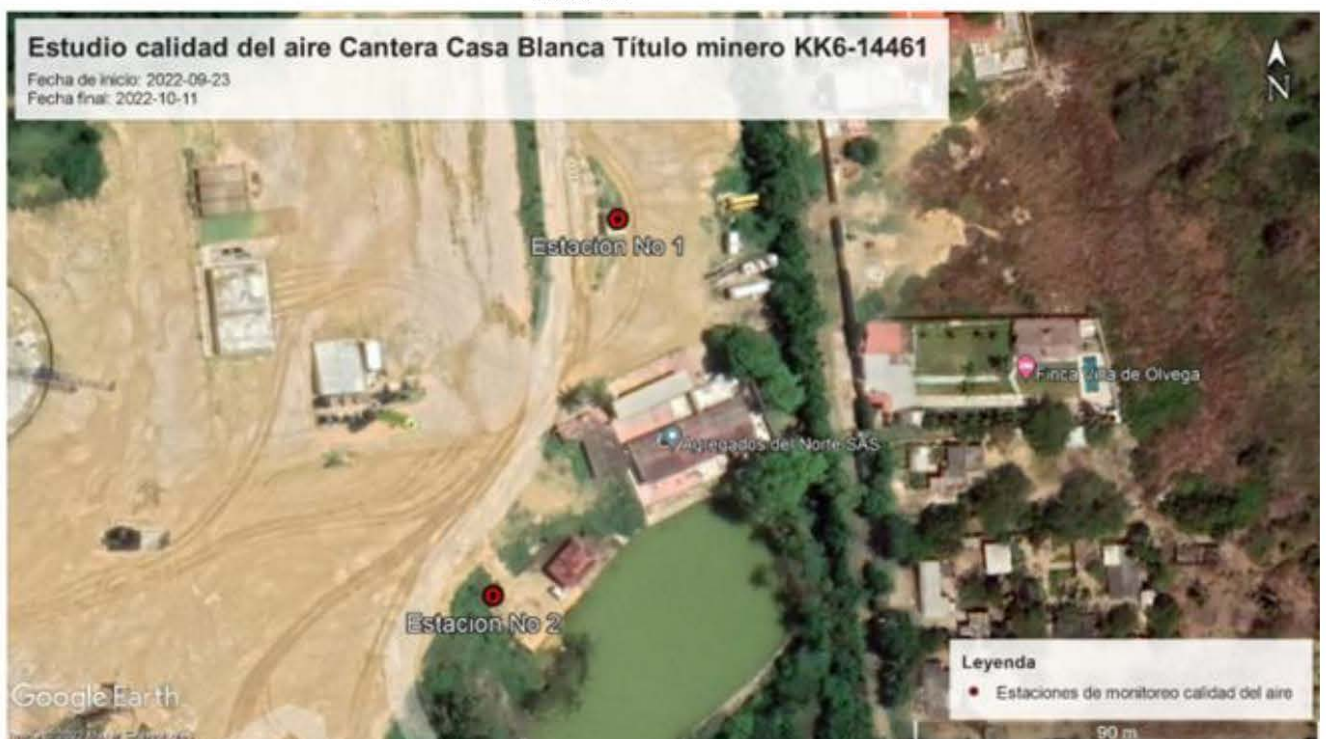
**Imagen 1.** Ubicación estaciones o puntos de monitoreo de calidad de aire TM KK6-14461 – CANTERA CASA BLANCA.

*El monitoreo fue llevado a cabo durante 18 días consecutivos en dos estaciones de monitoreo en los puntos denominados (oficina = estación No 2 y garita = estación No 1) (ver imagen 1), determinando el contaminante criterio PM10.*

Los resultados arrojados en el monitoreo de calidad de aire reportado para el año 2022, indican que las concentraciones de PM10 en los 2 puntos o estaciones de monitoreo denominadas (oficina = estación No 2 y garita = estación No 1), cumplen con los criterios establecidos en la Resolución N° 2254 de 2017, para un tiempo de exposición de 24 horas que corresponde a valores menores a 75 µg/m<sup>3</sup>. Así también se establece que el Índice de Calidad de Aire (ICA), reporta que el 100% de las muestras tomadas clasifican como una calidad de aire "BUENA".

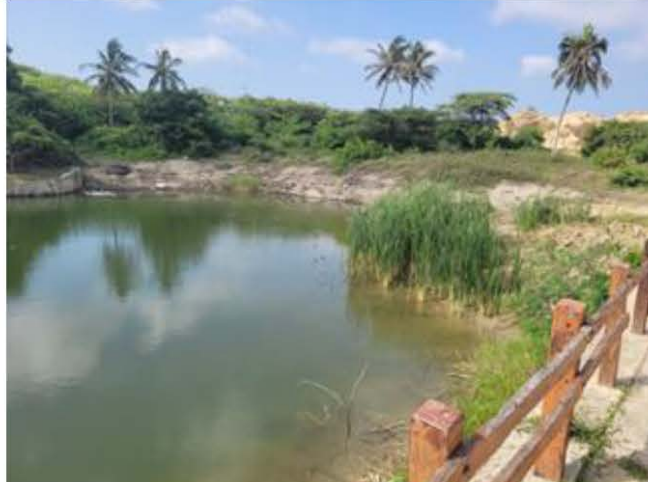
Punto	Nombre/Descripción	Coordenadas	Registros
P1	<p><b>Cuerpo de agua:</b> Cuerpo de agua: se identificó un cuerpo de agua que se mantiene de aguas lluvias y no está relacionado con la operación minera</p>	<p>74° 53' 6,501" W 11° 0' 42,411" N</p>

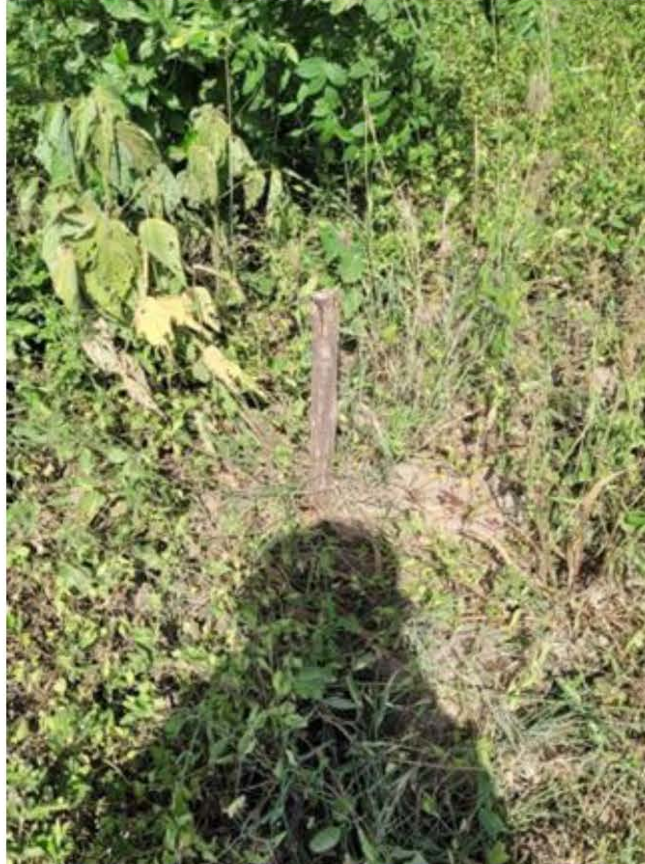
Punto	Nombre/Descripción	Coordenadas	Registros
P2	<p><b>Estaca límite:</b> El usuario señaló tener el título minera señalado en sus límites por estacas</p>	<p>74° 53' 6,055" W 11° 0' 30,289" N</p>

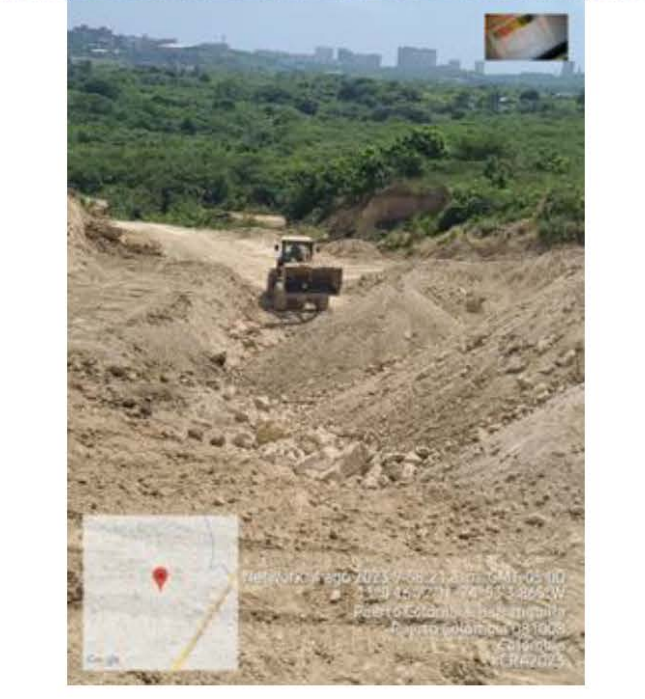
P3	<p><b>Límite de intervención:</b> en este punto se identificó la ejecución de actividades que hacen parte del proyecto de operación minera. En este sentido, la empresa desarrolla actividades por fuera del polígono licenciado.</p>	<p>74° 53' 3,122" W 11° 0' 13,135" N</p>

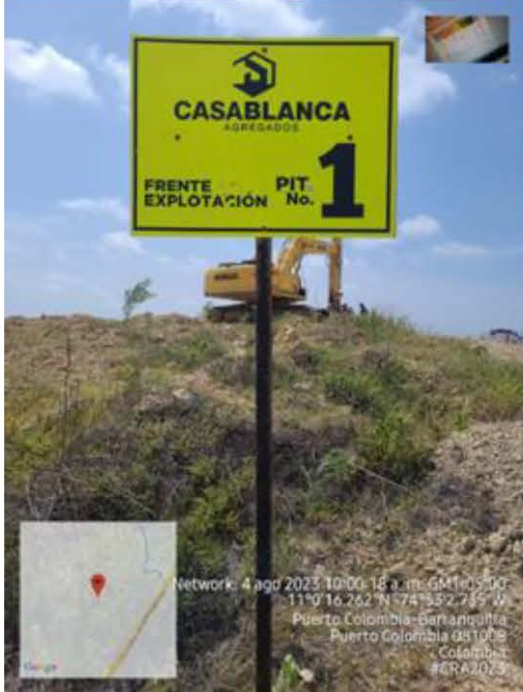
Punto	Nombre/Descripción	Coordenadas	Registros
P5	<b>Señalización:</b> Se identifico un aviso de señalización del frente de explotación minera.	74° 53' 2,743" W 11° 0' 16,238" N

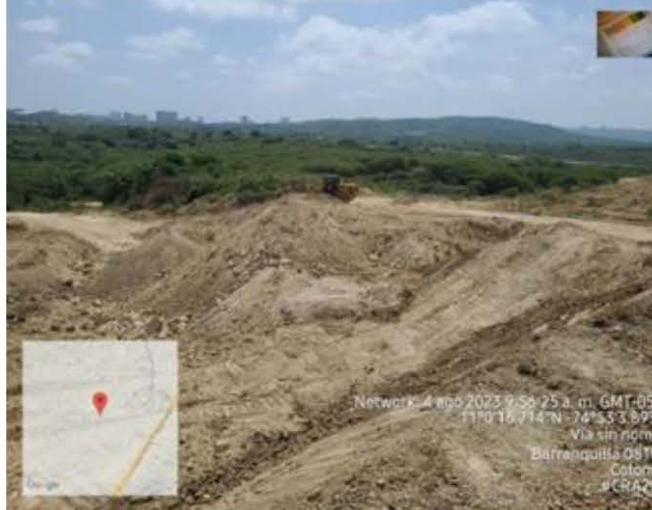
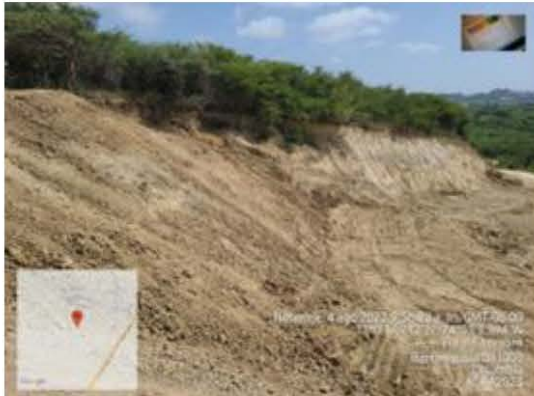
P6	<b>Zona de Adecuación de terreno:</b> se identificó intervención por fuera del polígono licenciado, las actividades identificadas están asociadas a la operación de la cantera, entre las cuales están remoción de coberturas vegetales, Remoción y movimiento de tierra, adecuación de terreno para transporte de materiales y maquinaria.	74° 53' 3,819" W 11° 0' 16,728" N

De acuerdo con las consideraciones expuestas anterior mente se evidencia que la Cantera Casa Blanca ha desarrollado actividades de intervención minera en zonas por fuera del polígono autorizado para dicho proyecto, obra o actividad.

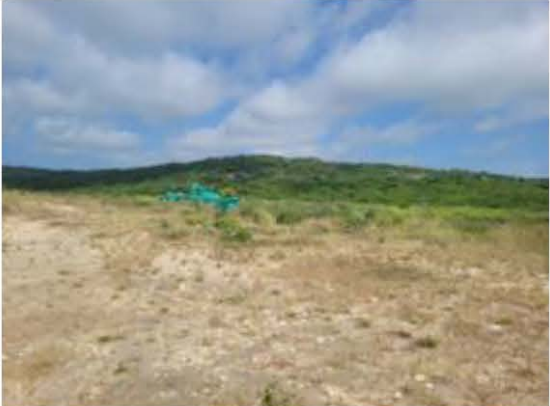
Punto	Nombre/Descripción	Coordenadas	Registros
P7	Área rellena: se identificó un área que según el usuario su utilizo para relleno con materiales sobrantes de construcción y/excavación.	74° 53' 6,970" W 10° 59' 53,389" N

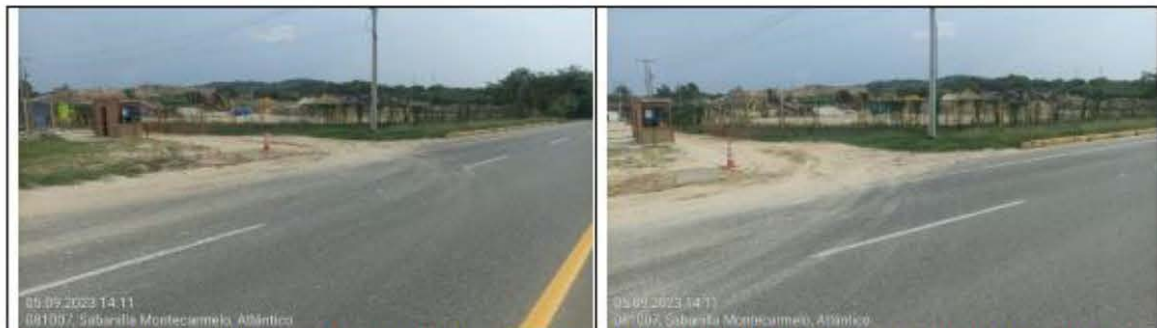
*Indican que pese al comunicado CRA N° 004753 del 06/10/2022, en el que se indica que se dio inicio a un procedimiento de carácter sancionatorio ambiental a través de acto administrativo Nro. 745 de 2022 en contra del señor MARCO ANTONIO ALVAREZ VEGA, titular de la Licencia Ambiental No. 00775 de 26 de octubre de 2012, las perturbaciones al corredor vial por el incumplimiento de medidas ambientales en el ejercicio de la cantera INVERHAV SAS, persisten; anexan registro fotográfico:*

**Acceso principal cantera Inverhav o Casa Blanca sobre la vía Cartagena – Barranquilla (Unidad Funcional 4) PR 104+300**

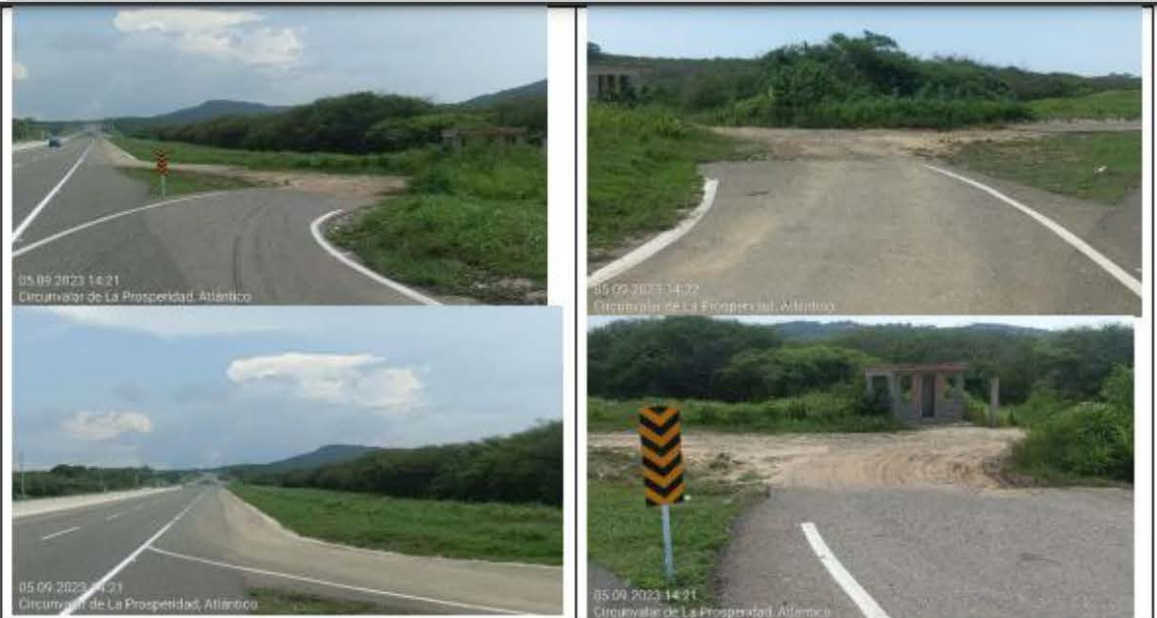
**Entrada cantera Inverhav o Casa Blanca por la Unidad Funcional 6 de la Circunvalar de la Prosperidad PR 28+500**

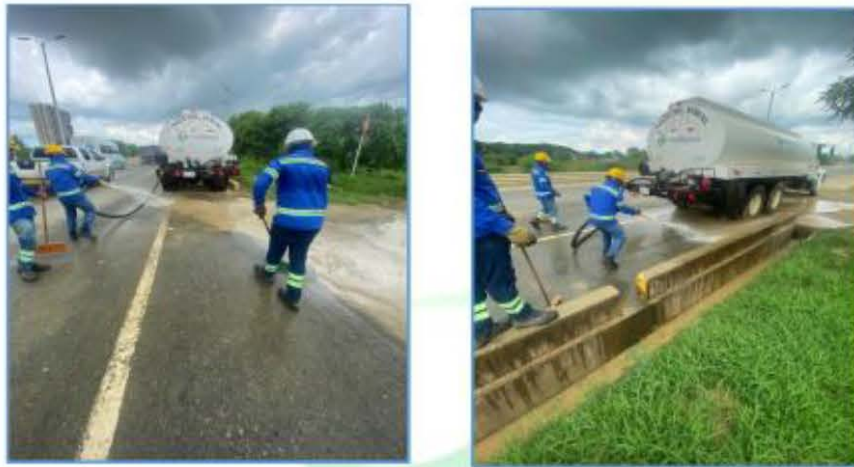
- “Se instalará dispositivo de lavado de llantas con el objeto de manejar los sólidos impregnados en los vehículos. Así mismo se realiza el barrido y lavado del área que comprende la intersección entre la vía Al Mar con la cantera “Casa Blanca” con el objeto de evitar algún tipo de accidente, como también impedir el desgaste de la carpeta asfáltica de la vía al Mar” Adjuntan ilustraciones del diseño del lavadero de llantas y de las actividades de barrido y lavado.

*Ilustración 7 Barrido y lavado del área que comprende la intersección entre la vía Al Mar con la cantera “Casa Blanca”*

para la fecha de realización de la visita del presente seguimiento, no se evidenció instalación del dispositivo de lavado de llantas, así como tampoco se evidenció que las cunetas o canales perimetrales estuviesen revestidos tal y como se indicó estaba proyectado a realizar.

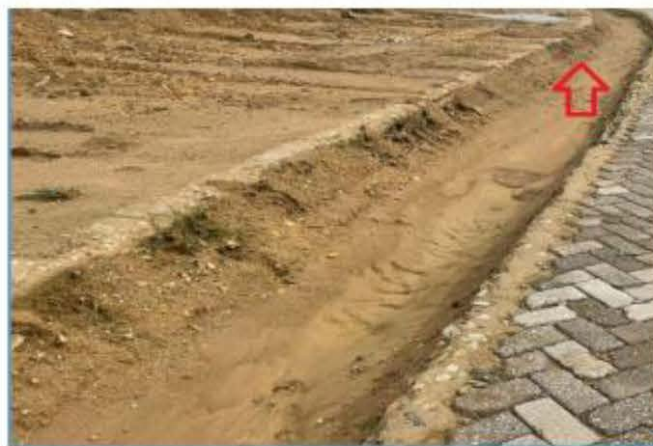
- “Periódicamente se realizan mantenimientos a cunetas y canales perimetrales. Cabe indicar que se proyectó el revestimiento de estos y se estará dando cumplimiento a la obligación establecida”. Anexan fotografías del mantenimiento a las cunetas en tierra.

*Ilustración 5 Limpieza de cunetas y canales perimetrales*
