SINA
**REPÚBLICA DE COLOMBIA
CORPORACIÓN AUTÓNOMA REGIONAL DEL ATLÁNTICO C.R.A.**
AUTO N° DE 2024
379
POR EL CUAL SE DA INICIO A UN TRÁMITE ADMINISTRATIVO AMBIENTAL DE CARÁCTER SANCIONATORIO EN CONTRA DE LA SOCIEDAD AYT SOLUCIONES INTEGRALES S.A.S. IDENTIFICADA CON NIT 900.295.019-1, Y SE TOMAN OTRAS DETERMINACIONES

*“(…) **ARTÍCULO PRIMERO: OTORGAR Licencia Ambiental a la SOCIEDAD A&T SOLUCIONES INTEGRALES S.A.S. con Nit No.900.295.019-1, para las actividades de extracción de materiales de construcción en la Cantera El Encanto, ubicada en el municipio de Sabanalarga – Atlántico y amparada en las Resoluciones VCT- 445 del 26 de agosto 2022, VCT - 632 de fecha 09 de diciembre de 2022 y VCT112 del 16 de marzo de 2023 expedidas por la Agencia Nacional de Minería – ANM expedidas por la Agencia Nacional de Minería – ANM, mediante la cual se aprueba una cesión de área dentro del Contrato de Concesión Minera No.EKQ-091; de conformidad con lo señalado en la parte motiva del presente acto administrativo, y por la vida útil del proyecto.***

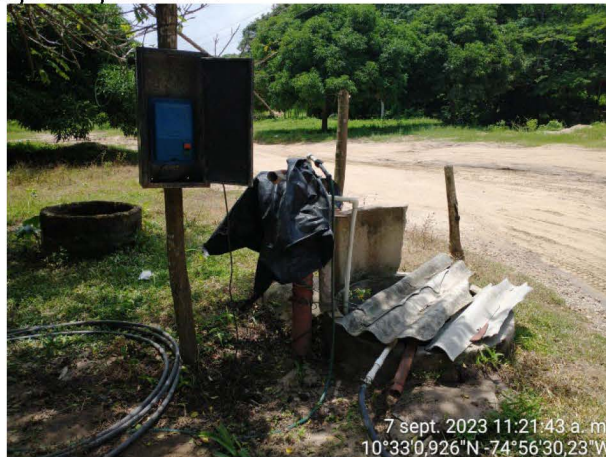
Foto 25. Punto de captación de aguas subterráneas.

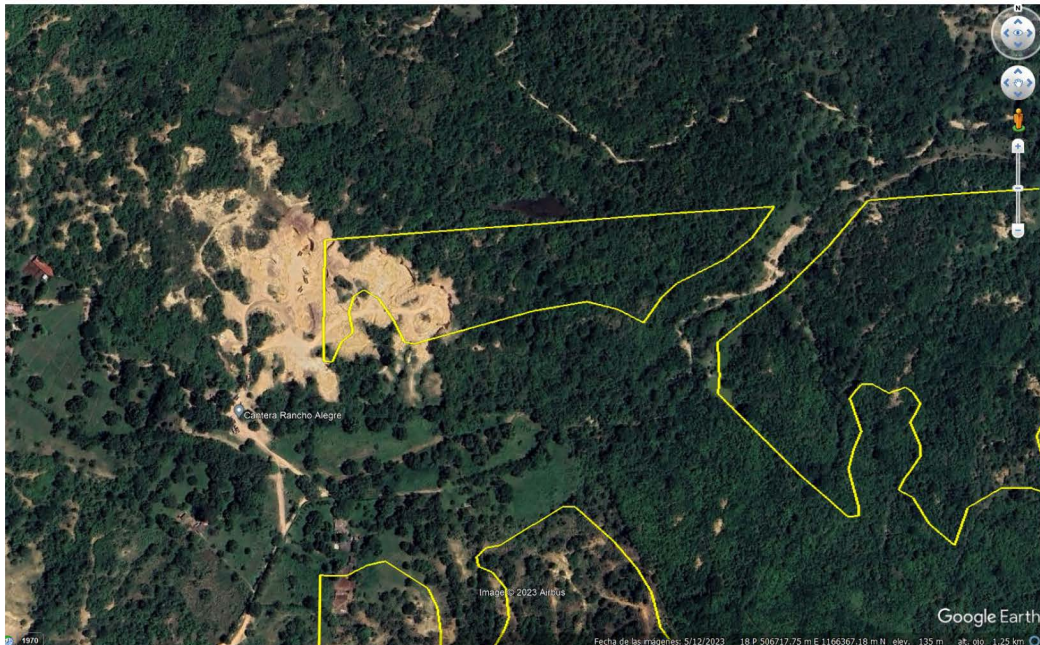
Así mismo, se verificó en imágenes satelitales con vigencia noviembre de 2023 y visita técnica de inspección in situ donde se identificaron las áreas intervenidas en relación con el polígono del área autorizada para licencia ambiental y las áreas intervenidas ante de dicha autorización. En este sentido se identificaron 1,35 hectáreas intervenidas dentro del polígono autorizado y 4,58 hectáreas por fuera del área autorizada. Tan cómo se indica en la figura siguiente.

Figura 3. áreas intervenidas en 2023
