SINA**REPÚBLICA DE COLOMBIA
CORPORACIÓN AUTÓNOMA REGIONAL DEL ATLÁNTICO C.R.A.****AUTO N° 944 DE 2024****“POR MEDIO DEL CUAL SE HACEN UNOS REQUERIMIENTOS AL SEÑOR RAFAEL ALFREDO MADERO CABRERA IDENTIFICADO CON CÉDULA DE CIUDADANÍA N° 7.467.966, Y SE TOMAN OTRAS DETERMINACIONES”**

El 23 de abril de 2024 se realizó visita técnica al lote Madero ubicado en la jurisdicción del municipio de Malambo, departamento del Atlántico, en atención a la denuncia presentada por AMARILO S.A.S.

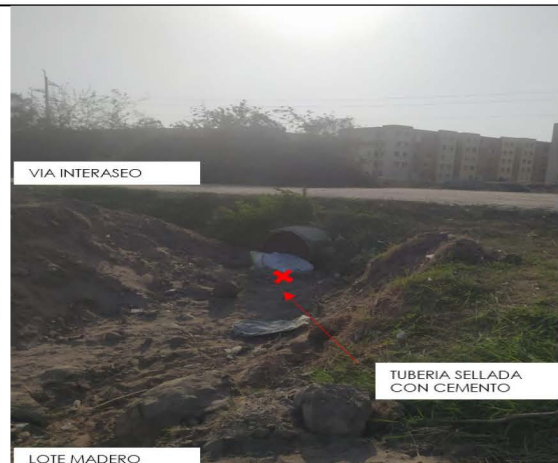
Imagen 2. Fotografía aérea en la que se observa la intervención en el tubo de escorrentía que se encuentra en el lote madero.

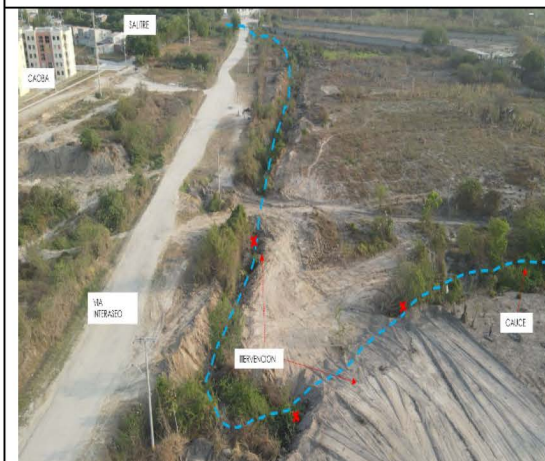
Imagen 3. Fotografía aérea en la que se evidencia el punto en el que se intervino el tubo de escorrentía y la afectación en el drenaje ubicado dentro del lote madero.

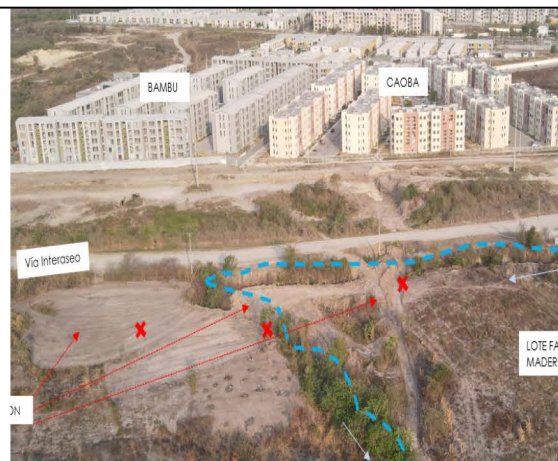
Imagen 4. Fotografía aérea en la que se evidencia que se realizaron intervenciones en el lote madero.

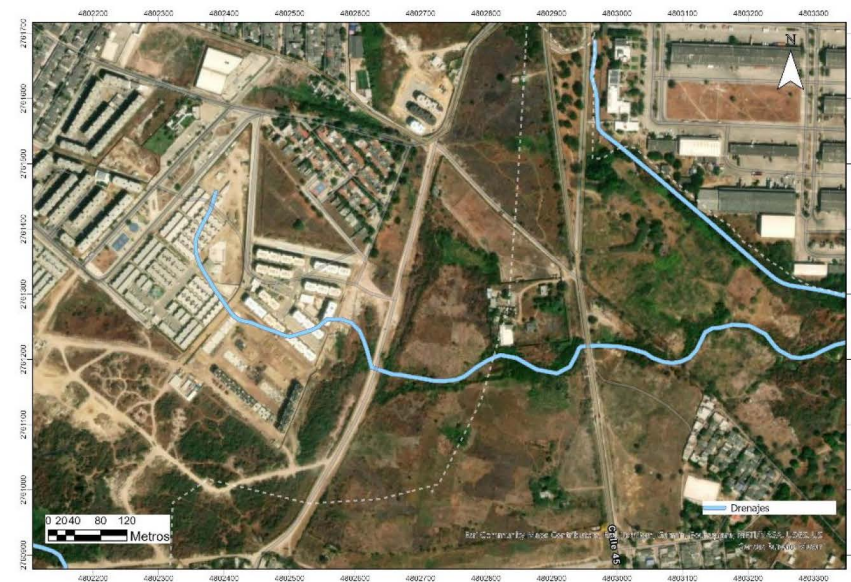
Imagen 2. Drenaje de acuerdo con IGAC

En la misma cartográfica de la capa de drenajes del Instituto Geográfico Agustín Codazzi – IGAC, se evidencia que existe un drenaje en la zona del lote Madero; verificado en campo este drenaje se encuentra obstruido con material de RCD.

Es pertinente mencionar que las aguas lluvias deben escurrir por medio de los drenajes naturales, con el fin de evitar inundaciones, en el caso particular el drenaje ubicado en el lote Madero está siendo afectado debido a que se está realizando un relleno con RCD, en la ronda hídrica del drenaje, con el fin de obstruirlo y que las aguas lluvias no pasen hasta el predio, lo cual puede generar inundaciones y afectaciones ambientales y sociales, como el desbalance hídrico en la parte baja de la cuenca hidrográfica.

- *Se deben adelantar las acciones correspondientes para despejar y restaurar las condiciones del drenaje y su ronda hídrica, de tal forma que se garantice que durante eventos de lluvia, las aguas escurran por su cauce natural.*

- *El denunciado debe realizar la disposición final de los residuos de construcción y demolición – RCD, utilizados para rellenar el drenaje, en un sitio autorizado para tal fin.*
