AUTO No. 1147 DE 2024

“POR MEDIO DEL CUAL SE ORDENA EL INICIO DE UN PROCEDIMIENTO SANCIONATORIO AMBIENTAL EN CONTRA DE LA SOCIEDAD INGENIERIA Y MINERIA DE LA COSTA INGECOST S.A.S., IDENTIFICADA CON NIT. 802.017.913-3, Y SE TOMAN OTRAS DETERMINACIONES”

Que funcionarios adscritos a la Subdirección de Gestión Ambiental de la Corporación Autónoma Regional del Atlántico - C.R.A.-, con el propósito de hacer seguimiento y control a la Licencia Ambiental y demás instrumentos de que es titular la sociedad INGENIERIA Y MINERIA DE LA COSTA INGECOST S.A.S., realizaron visita técnica el día 16 de abril de 2024 a la cantera “El Níspero” de dicha empresa, cuyas conclusiones fueron expuestas en el **Informe Técnico No.567 del 12 de septiembre de 2024**, en el que se destacan los siguientes aspectos:

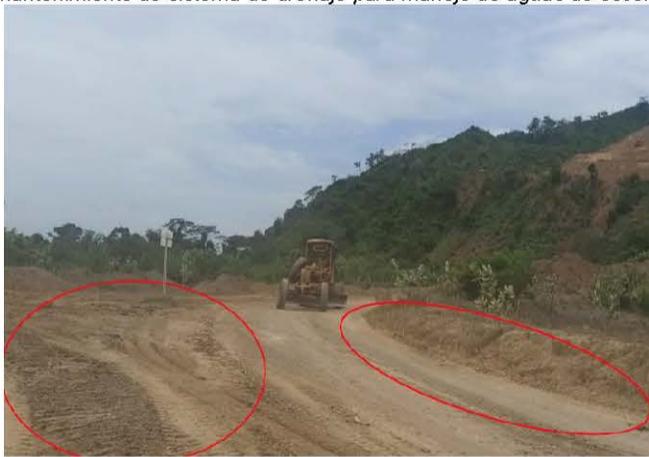
Respecto a esta fotografía como soporte de construcción y mantenimiento de sistemas de drenaje, es posible señalar que, no es clara la información sobre la ubicación geográfica de dicha obra en el sector 2, lo que conduce a reiterarle al Titular que no es suficiente entregar sólo registro fotográfico de las obras que realicen sino también los aspectos técnicos de las mismas e información de interés como cartografía y datos geográficos relacionados en la geodatabase del ICA para corroborar a través de diferentes herramientas el cumplimiento y efectividad de las medidas del PMA.

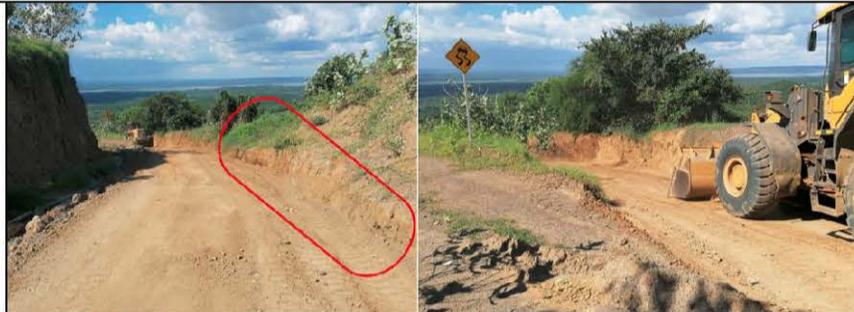
Estas fotografías de arriba fueron reportadas para algún tramo de vía en el sector 2, donde tampoco se evidencia cuneta perimetral de vía, sólo se observa desarrollo de actividades de adecuación de la vías sin descripción de aspectos técnicos.

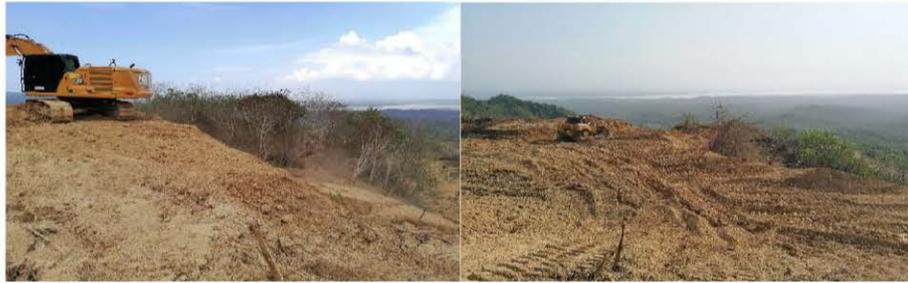
Estas fotografías las reporta el Titular como cunetas de canalización de aguas de escorrentías en el Sector 3, sin embargo, no se evidencian en dichas fotografías, por tanto, se evidencia el incumplimiento de esta medida para el ICA I del año 2023.

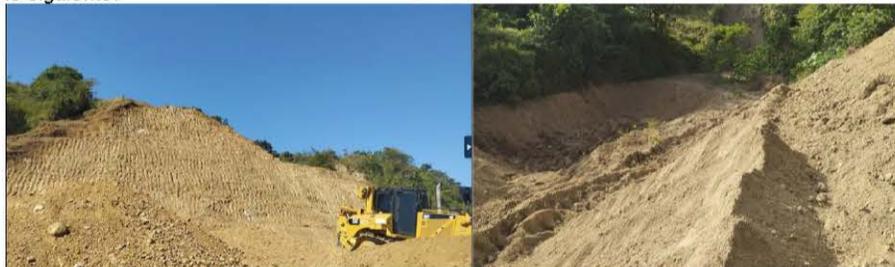
En estas fotografías no se evidencia el manejo adecuado de aguas de escorrentías en taludes, no se evidencia el sistema de drenaje compuesto por serie de cunetas en tierra en bermas en taludes y descoles para manejo de aguas de escorrentía, del que se menciona para esta ficha. De igual forma, también se evidencia el incumplimiento de esta medida.

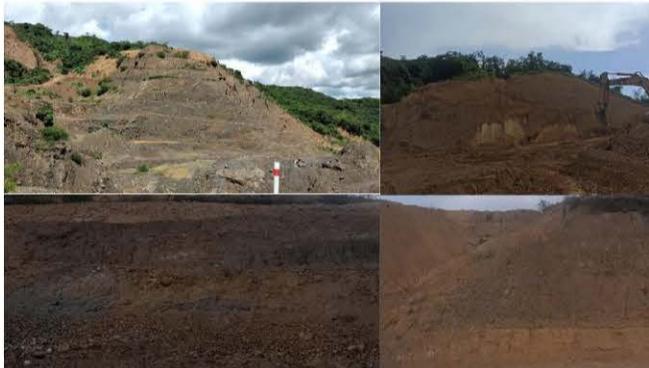
<p>En estas fotografías se evidencia que ni la altura, ni el ancho de las bermas ni la inclinación cumplen con lo señalado en el PTO, lo cual es opuesto a lo que afirmó el Titular en el formato ICA 1a para esta ficha, de que cumplió al 100% con los aspectos técnicos de su plan minero: berma de seguridad con ancho de 5 metros, inclinación entre 45°-50°, y taludes con altura entre 8-10 metros. Mucho menos está cumpliendo con los aspectos técnicos que deben detener estos taludes de conformidad con el estudio geotécnico realizado por el Titular sobre el sector, el cual arrojó como resultado que se debe realizar la conformación geomorfológica con taludes de 10 m de alto, bermas de 10 m de ancho y con ángulos máximos de 40° de inclinación.</p> <p>Por tanto, el Titular reincide en el incumplimiento del corte, conformación y mantenimiento de los taludes, dado que, también se sigue evidenciando las grietas en dichos perfiles de taludes sin ninguna medida de manejo implementada para atender dicho riesgo de remoción en masa ante fenómeno hidrometeorológico extremo que pueda presentarse en la zona.</p>

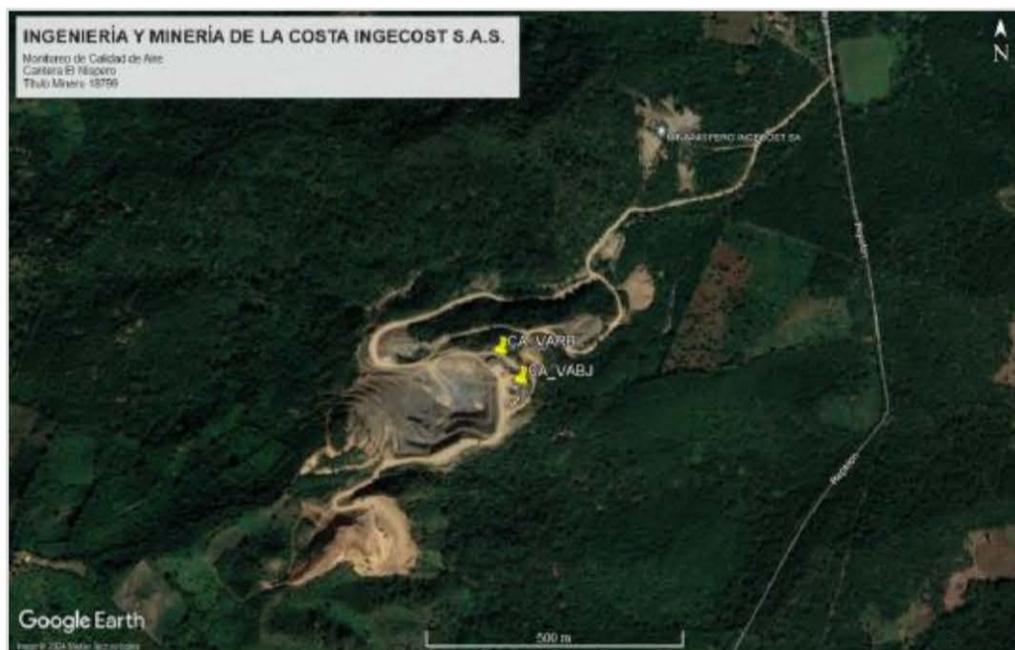
Imagen 9. Localización de las estaciones de monitoreo denominadas CA_VARB y CA_VABJ.

- El monitoreo de calidad de aire fue realizado del 28 de junio del 2023 al 15 de julio del 2023, durante 18 días consecutivos, midiendo el parámetro PM₁₀, en dos puntos o estaciones de monitoreo denominadas CA_VARB y CA_VABJ (ver georreferenciación en la Imagen 9).

Fuente: Informe técnico de Estudio de Calidad de Aire por Material Particulado (PM₁₀), realizado en la Cantera El Níspero entre los días 28 de junio al 15 de julio de 2023.

En consecuencia, con base en lo expuesto anteriormente, se concluye que los monitoreos de calidad del aire presentados por la empresa INGECOST S.A.S para el proyecto cantera NISPERO, correspondientes al primer y segundo semestre del año 2023, no son representativos. Por lo tanto, no permiten establecer objetivamente el comportamiento del contaminante criterio PM_{10} evaluado en dicho periodo. Esto impide determinar si las concentraciones de material particulado emitidas por el proyecto minero durante los periodos reportado, representan un riesgo para la salud humana o pueden causar daños potenciales al medio ambiente en su área de influencia.

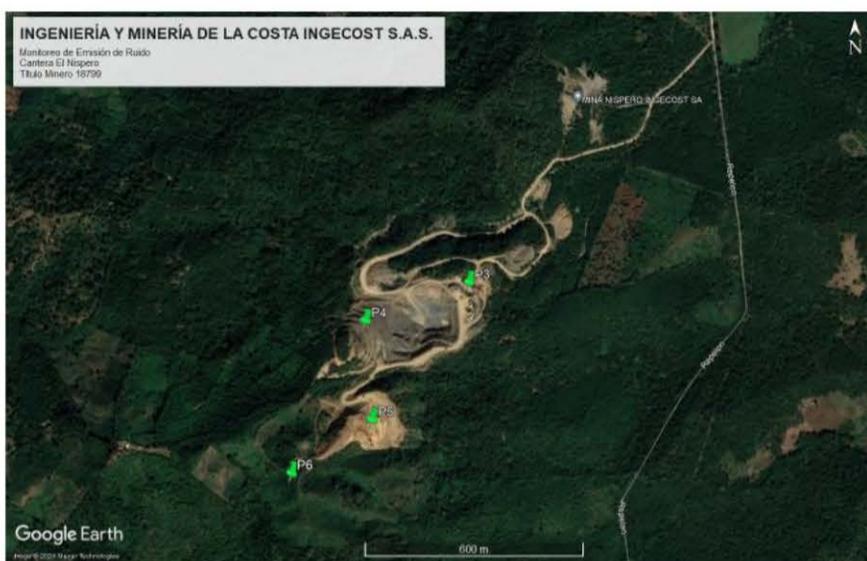
Imagen 11. ubicación de los puntos de monitoreo de medición de emisión de ruido.
Fuente: Informe técnico de monitoreo de Emisión de Ruido realizado el 08 de julio de 2023 en la Cantera El Nispero.

La ubicación de los puntos de medición seleccionados, se encuentran frente a las zonas más relevantes de la empresa como zona de actividades de abastecimiento de combustibles y taller de mantenimiento de maquinarias pesada, zona de explotación de la mina y zona de oficinas (ver Imagen 11).

durante las mediciones promedios de los puntos P3, P4, P5 y P6, el 90% del tiempo monitoreado se registraron valores iguales o menores a 60,12 dB; 49,57 dB; 36,13 dB y 36,80 dB en el horario con operación. Los resultados de los niveles de emisión de ruido obtenidos en los puntos P3, P4, P5 y P6, cumplen con los estándares máximos permisibles establecidos en el Artículo 9 de la Resolución No. 0627 de abril 7 de 2006.

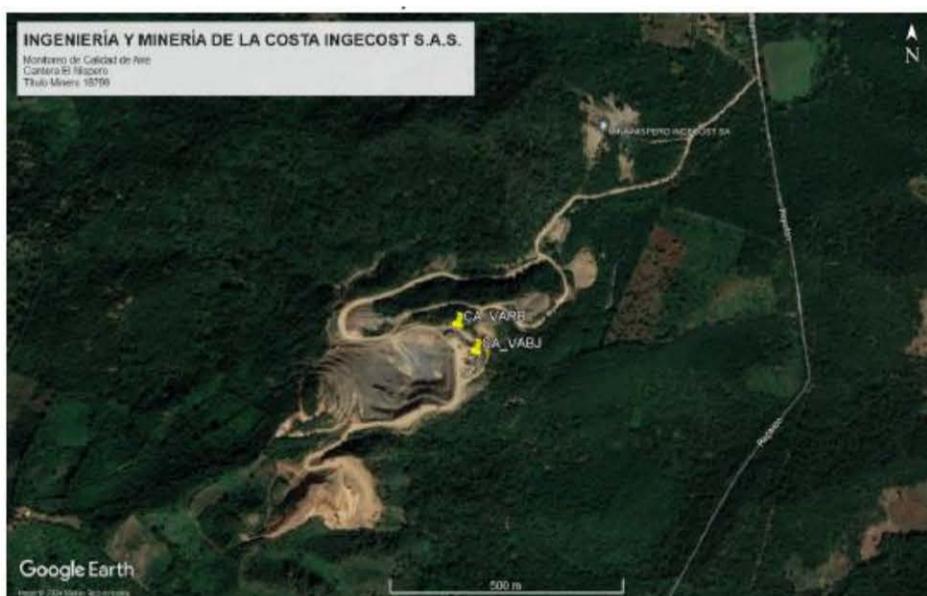
Imagen 12. Localización de las estaciones de monitoreo denominadas CA_VARB y CA_VABJ.
Fuente: Informe técnico de Estudio de Calidad de Aire por Material Particulado (PM₁₀), realizado en la Cantera El Nispero, entre los días 18 de diciembre al 04 de enero de 2024.

- El monitoreo de calidad de aire fue realizado del 18 de diciembre del 2023 al 04 de enero de 2024, durante 18 días consecutivos, midiendo el parámetro PM₁₀, en dos puntos o estaciones de monitoreo denominadas CA_VARB y CA_VABJ (ver georreferenciación en la Imagen 12).

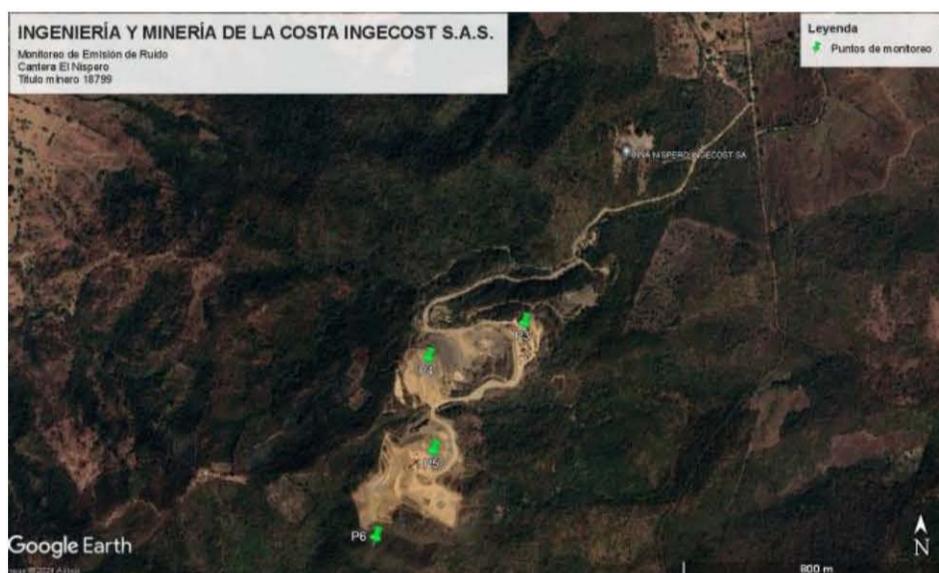
Imagen 14. Ubicación de los puntos de monitoreo de medición de emisión de ruido.

La ubicación de los puntos de medición seleccionados para medir RUIDO, se encuentran frente a las zonas más relevantes de la empresa como zona de actividades de abastecimiento de combustibles y taller de mantenimiento de maquinarias pesada, zona de explotación de la mina y zona de oficinas (ver Imagen 14).

Fuente: Informe técnico de monitoreo de Emisión de Ruido realizado el 30 de diciembre de 2023 en la Cantera El Nispero.

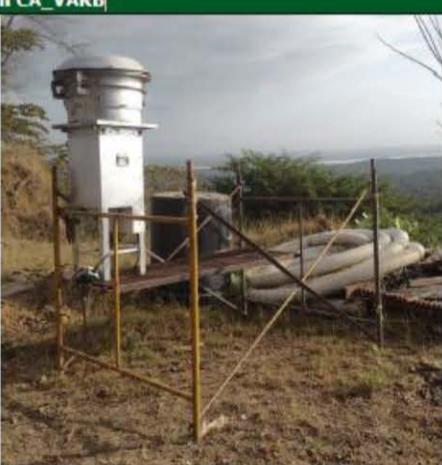
Estación CA_VARB	
Nombre: Vientos Arriba

- En los monitoreos de calidad de aire se describe el lugar de ubicación de las estaciones de monitoreo indicando así para la “estación CA_VARB” y la “estación CA_VABJ” (ver Imagen 15) que:

Altitud: 182 msnm	
Latitud: 2726918,656 N	
Longitud: 4767304,477 E	
Área: Rural	
Fija/Indicativa: Indicativa	
Tiempo de muestreo: 18 días	
Seco/Húmedo: Seco	
Fecha inicio: 2023-06-28	
Parámetros: PM ₁₀	
<p>Descripción de fuentes de emisión: La estación de monitoreo CA_VARB se encuentra ubicada cercana a la zona donde se realiza el abastecimiento de combustible de los vehículos que transitan sobre las vías internas de la mina y sobre terreno destapado; rodeada de baja vegetación. Las principales fuentes de emisión atmosféricas se deben al desarrollo de las actividades de abastecimiento y tránsito de los vehículos pesados.</p>

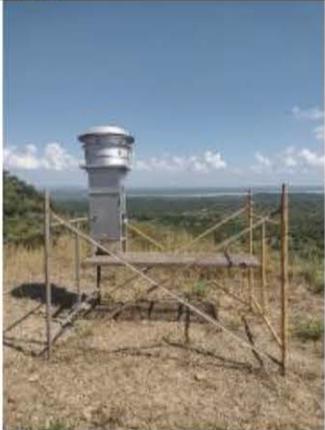
Estación CA_VABJ	
Nombre: Vientos Abajo

Altitud: 184 msnm	
Latitud: 2726858,871 N	
Longitud: 4767345,982 E	
Área: Rural	
Fija/Indicativa: Indicativa	
Tiempo de muestreo: 18 días	
Seco/Húmedo: Seco	
Fecha inicio: 2023-06-28	
Parámetros: PM ₁₀	
<p>Descripción de fuentes de emisión: La estación de monitoreo CA_VABJ se encuentra ubicada dentro de las instalaciones de la Cantera, sobre terreno sin pavimento y cercana al taller donde se desarrollan los mantenimientos de la maquinaria amarilla; se observa poca vegetación alrededor de la misma. Las principales fuentes de emisión atmosféricas en este punto provienen del tránsito de vehículos pesados en el interior de la mina y las emisiones de las actividades de mantenimiento de los mismos.</p>

Imagen 15. Fichas técnicas de las estaciones de monitoreo.

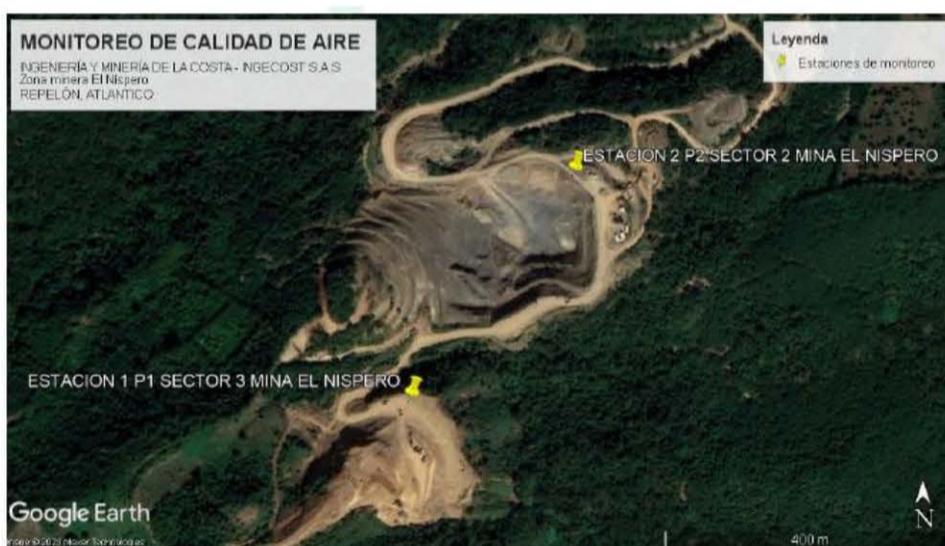
Imagen 16. Ubicación de los puntos de monitoreo de calidad de aire realizado en el año 2022.

Es pertinente además recordar que, en los estudios de monitoreo reportados por INGECOST S.A.S, en el año 2022, se establecieron dos puntos de monitoreo denominados "Sector 2 mina nispero" y "Sector 3 Mina Nispero", referenciados en la Imagen 16. Como se puede observar para este monitoreo se tuvo en cuenta que la ubicación de uno de los puntos fuera sobre el área de explotación activa (sector 3), contrario a los monitoreos realizados para el año 2023, en donde no se tuvo en cuenta esta fuente generadora. Esto corrobora que los puntos de monitoreo autorizados por la corporación no corresponden a los referenciados y establecidos en los monitoreos realizados en el año 2023 por la empresa GLOBAL BILD S.A.S.

Fuente: Informe técnico de estudio de calidad de aire por partículas menores a 10 micras (PM_{10}), realizado por la empresa SERAMBIENTE.

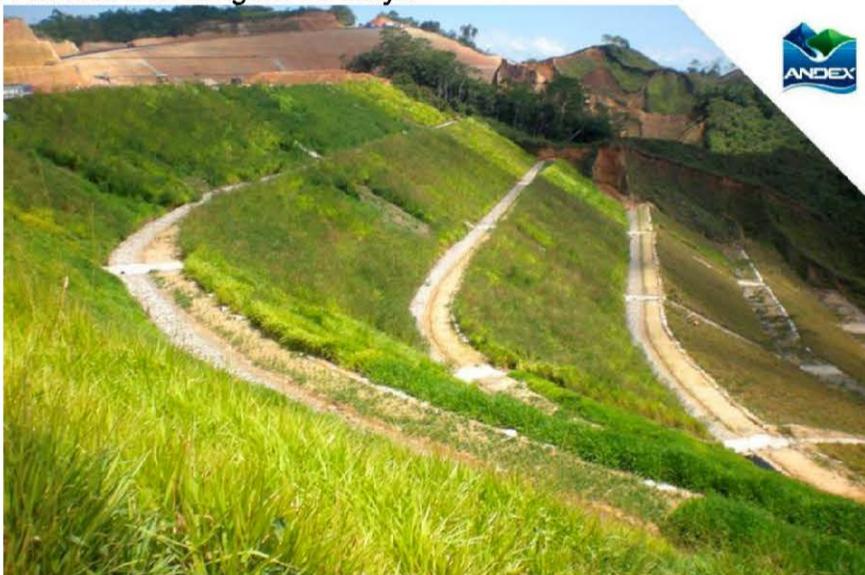
En la visita de seguimiento y las fotografías relacionadas en ambos ICAs para el año 2023, se evidenció que persisten condiciones de inestabilidad geotécnica en los taludes del proyecto, porque, en la reconfiguración de taludes y manejo de aguas de escorrentías de la cantera no se han implementado las medidas sugeridas por el estudio precitado. Además, en el presente seguimiento se identifican medidas de manejo ambiental y obligaciones que no tienen soportes documentales de cumplimiento en su ejecución.

- Modificar la configuración de los taludes intermedios y del talud final, considerando su estado de agrietamiento y segundo para aprovechar los recursos mineros disponibles en el sector.
- Realizar un perfilamiento del talud final, conformando taludes intermedios de 34° con Alturas y Bermas de 10 metros.
- Realizar un buen manejo de las aguas superficiales, para reducir las infiltraciones y evitar que aumente la presión de poros en el suelo y aumentar la probabilidad de un movimiento abrupto.
