AUTO No. 1194 DE 2024

“POR EL CUAL SE FORMULA PLIEGO DE CARGOS EN CONTRA DE LA SOCIEDAD LADRILLERA S.A., IDENTIFICADA CON NIT 802.023.111-8, Y SE TOMAN OTRAS DETERMINACIONES”.

6. PROYECTO O ACTIVIDAD: Proyecto minero de explotación de arcillas en un área de 186 hectáreas y 2.063 metros cuadrados amparadas en el Título Minero 19812, ubicado en el corregimiento de Juan Mina en jurisdicción del municipio de Puerto Colombia, Atlántico.

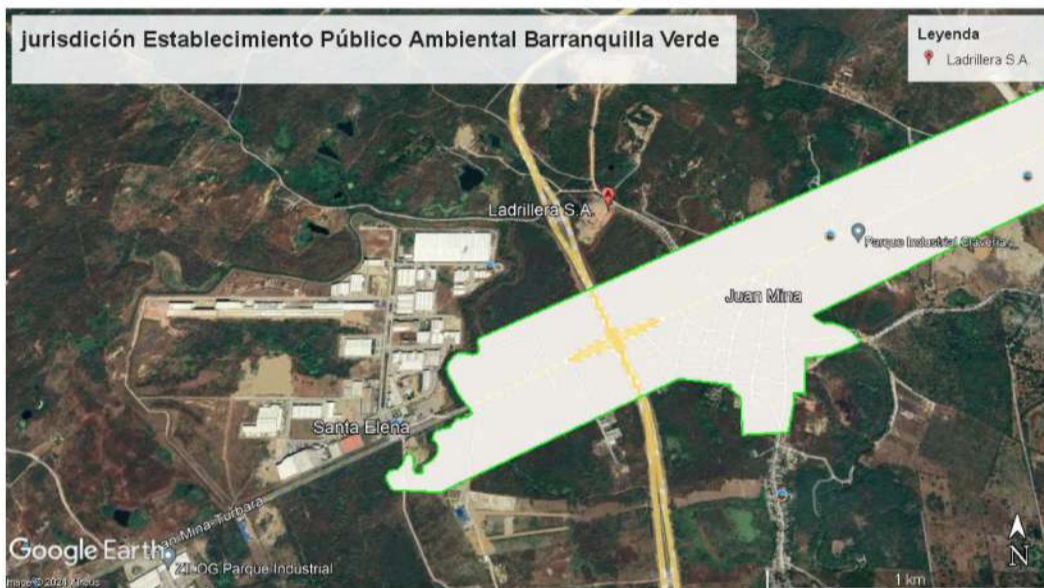
y bajo la jurisdicción del municipio de Puerto Colombia, Atlántico, la sociedad LADRILLERA S.A. ha estado operado una planta de fabricación de ladrillos sin contar con los permisos correspondientes de emisiones atmosféricas, concesión de agua y permiso de vertimientos. En la figura que precede se evidencia que la planta no se encuentra en jurisdicción del Establecimiento Público Barranquilla Verde EPABARRANQUILLA VERDE.
