NOTIFICACIÓN POR AVISO

Ref: Respuesta Oficio Radicado bajo el No 00198 del 09 de Enero de 2018.

En atención a la solicitud de la referencia, en donde se requiere conceptualización sobre la zonificación establecida de acuerdo al POMCA, de las coordenadas suministradas y la compatibilidad del uso del suelo de acuerdo al PBOT del municipio donde se encuentra el predio objeto de revisión, se le informa lo siguiente:

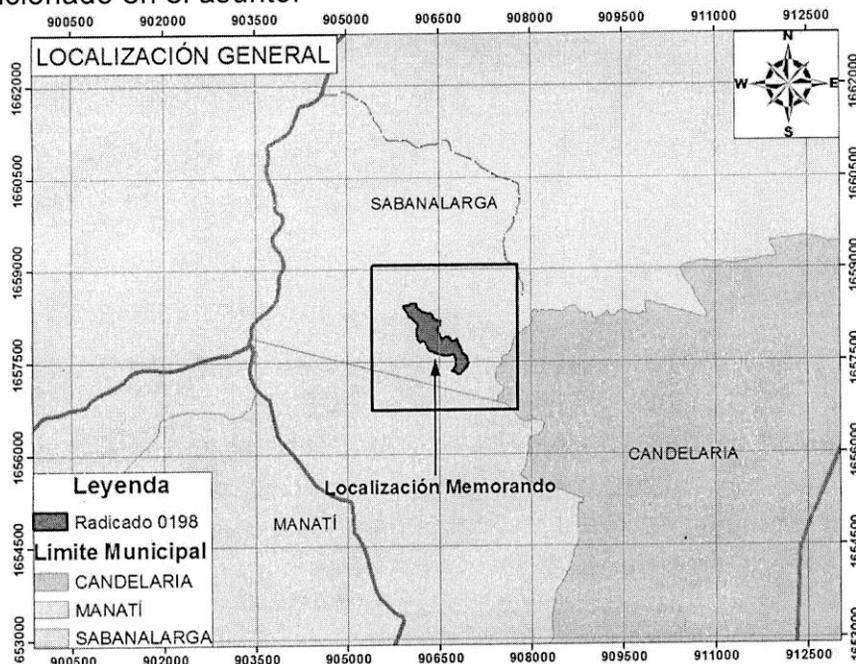
1. Que el predio en interés se encuentra bajo la jurisdicción del Municipio de **SABANALARGA** y se ubica en las coordenadas suministradas en el oficio mencionado en el asunto.

El polígono del área de interés cuenta con un área de 38,5649 hectáreas.

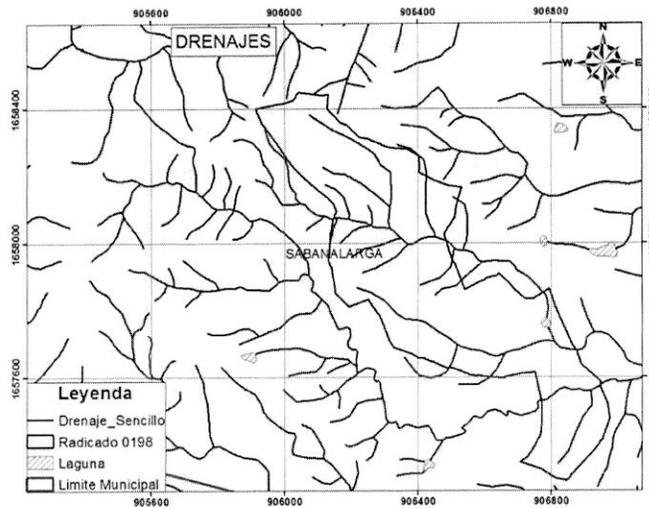
2. el área en estudio se encuentra afectada por un cuerpo de agua, como se evidencia en la siguiente gráfica.

1. De acuerdo al análisis realizado al **PBOT** del municipio de **SABANALARGA**, concertado con esta Corporación a través de Resolución No. 554 del 07 de noviembre del 2001, adoptado mediante Acuerdo No.6 del 21 de marzo del 2002, presenta el siguiente uso del suelo según la siguiente gráfica: **ZONAS DE RECUPERACION**.
2. El área objeto de estudio desde el punto de vista de planificación se encuentra localizado en la cuenca del complejo de humedales de la vertiente occidental del Rio Magdalena el cual se encuentra en proceso de ordenación, como lo establece el Acuerdo No. 001 del 27 de Nov del 2009.
3. Que El polígono en estudio se encuentra intervenido por cuerpos de agua.
4. **RONDA HIDRICA.**

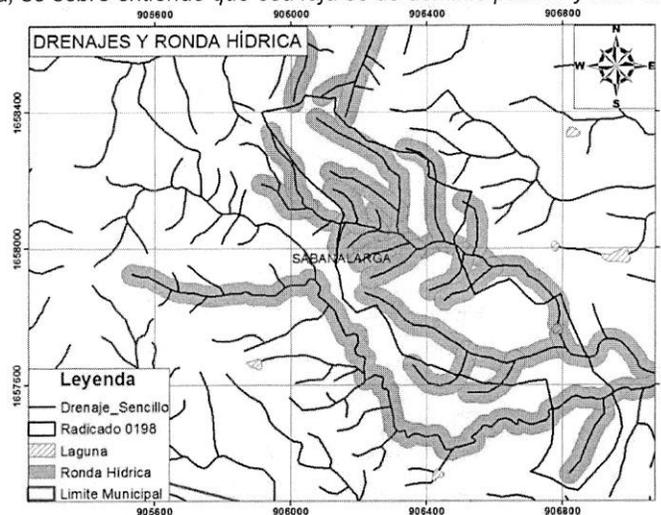
RONDA HIDRICA.

La línea representada, bajo el esquema arrojado por las coordenadas suministradas se ve intervenido por cuerpos de agua permanente, por consiguiente cabe resaltar que de acuerdo a las características particulares del terreno, por ende se deberá tener en cuenta algunas consideraciones especiales en cuanto a un manejo ambiental estricto en donde se garanticen la permanencia de los valores naturales que allí prevalecen, por lo cual se deberán definir las áreas con algún grado de fragilidad y que serán resguardadas, sobre este punto se refiere a la norma aplicable al caso en el siguiente sentido: El literal (d) del Artículo 83 del Decreto ley 2811 de 1974, el cual se encuentra inmerso en el Capítulo II Título I, sobre el dominio de las aguas y sus Cauces señala como bien de dominio del Estado, el cual es inalienable e imprescriptible "Una faja paralela a la línea de mareas máximas o a la del cauce permanente de ríos y lagos, hasta de treinta metros de ancho". En consecuencia, se sobre entiende que esa faja es de dominio público y bien del estado.

El área correspondiente a franja hídrica de protección al interior del predio es de 26,55250899886 hectáreas.

La línea representada, bajo el esquema arrojado por las coordenadas suministradas se ve intervenido por cuerpos de agua permanente, por consiguiente cabe resaltar que de acuerdo a las características particulares del terreno, por ende se deberá tener en cuenta algunas consideraciones especiales en cuanto a un manejo ambiental estricto en donde se garanticen La permanencia de los valores naturales que allí prevalecen, por lo cual se deberán definir las áreas con algún grado de fragilidad y que serán resguardadas, sobre este punto se refiere a la norma aplicable al caso en el siguiente sentido: El literal (d) del Artículo 83 del Decreto ley 2811 de 1974, el cual se encuentra inmerso en el Capítulo II Título I, sobre el dominio de las aguas y sus Cauces señala como bien de dominio del Estado, el cual es inalienable e imprescriptible "Una faja paralela a la línea de mareas máximas o a la del cauce permanente de ríos y lagos, hasta de treinta metros de ancho". En consecuencia, se sobre entiende que esa faja es de dominio público y bien del estado.

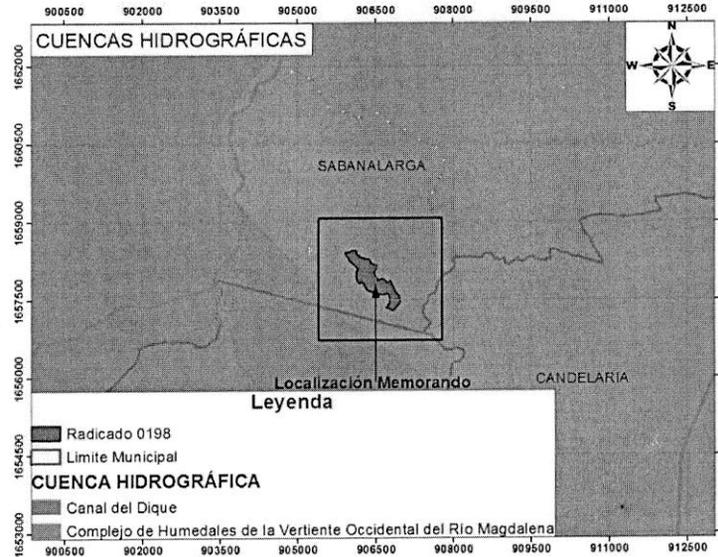
3. el área objeto de estudio desde el punto de vista de planificación se encuentra localizado en la cuenca del complejo de humedales de la vertiente occidental

del Rio Magdalena el cual se encuentra en proceso de ordenación, como lo establece el Acuerdo No. 001 del 27 de Nov del 2009.

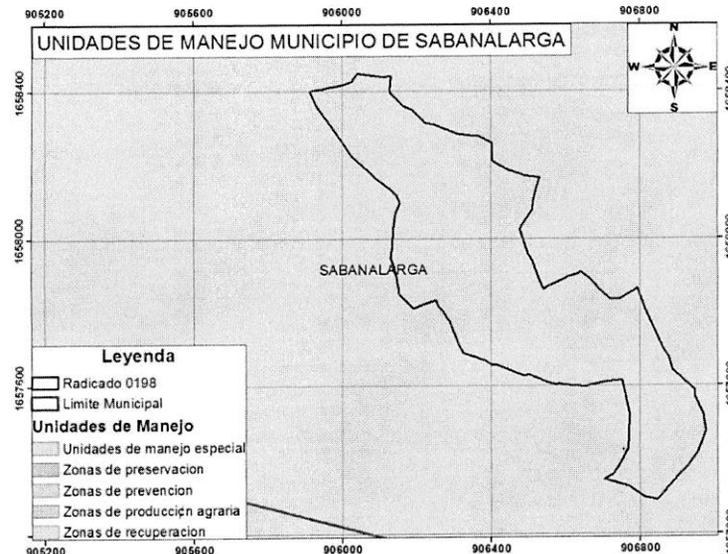
4. De acuerdo al análisis realizado al **PBOT** del municipio de **SABANALARGA**, concertado con esta Corporación a través de Resolución No. 554 del 07 de noviembre del 2001, adoptado mediante Acuerdo No.6 del 21 de marzo del 2002, presenta el siguiente uso del suelo según la siguiente gráfica: **ZONAS DE RECUPERACION.**

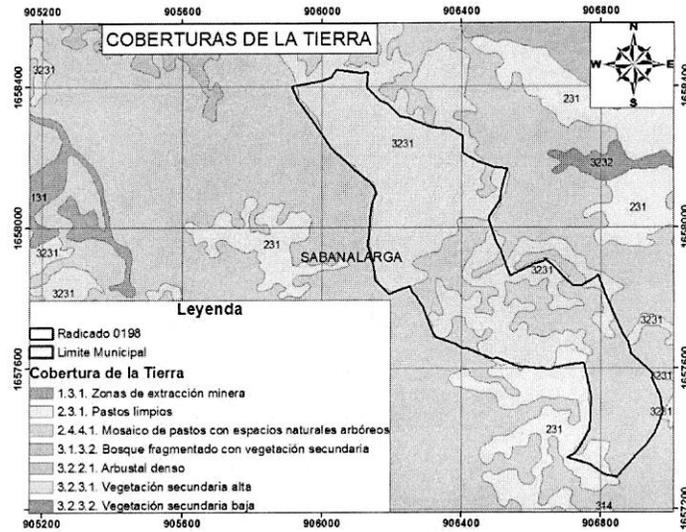
5. Las coberturas de la tierra de las áreas en estudio están se caracteriza por estar dentro de: **MOSAICOS DE PASTOS CON ESPACIOS NATURALES ARBOREOS - PASTOS LIMPIOS- VEGETACION SECUNDARIA ALTA.**

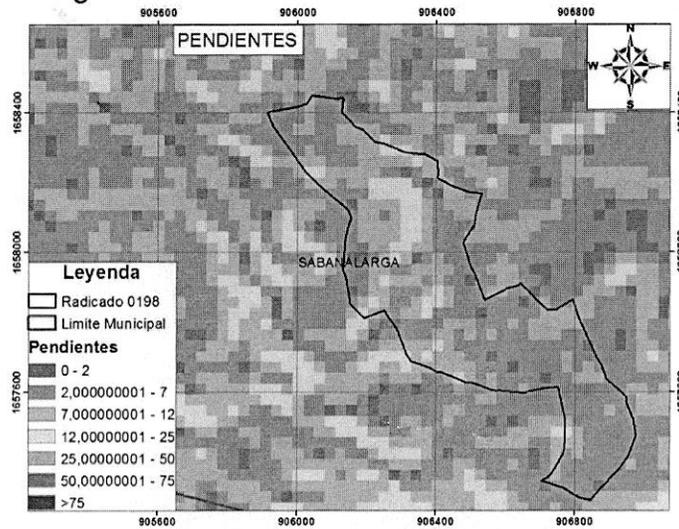
6. Pendientes. El área de estudio se caracteriza por contar con pendientes planas, con valores entre 0 -2%, 2-7%, 7-12% Y 12-25%, como se demuestra en la siguiente gráfica.

CLASE DE PENDIENTE grados / porcentajes	PROCESOS CARACTERÍSTICOS Y CONDICIONES DEL TERRENO.
0° - 2° - / 0 - 2 %	plano o casi plano. denudación no apreciable; transitable y laborable sin dificultad bajo condiciones secas
2 - 4 - / 2 - 7 %	levemente inclinado. movimientos en masa de diferentes clases y baja velocidad. especialmente solifluxión y fluvial, (erosión laminar y surcos) es posible utilizar maquinaria agrícola pesada; recomienda arar en forma paralela a la pendiente. peligro de erosión.
4° - 7° - / 7 - 12 %	inclinado. Condiciones similares al rango anterior con serias facilidades para explotación agrícola a severo peligro de erosión del suelo.
7° - 14° - / 12 - 25%	moderadamente empinado, movimientos en masa de todo tipo, especialmente solifluxión, reptación laminar y en surcos, ocasionalmente y deslizamientos. Imposible cultivar sin terracedo. difícilmente accesible para tractores y otros vehículos. presenta peligros de erosión del suelo y deslizamientos.

8. Pendientes. El área de estudio se caracteriza por contar con pendientes planas, con valores entre 0 -2%, 2-7%, 7-12% Y 12-25%.
9. **ESCENARIOS DE COMPENSACION.**
Prioridades de conservación- plan nacional de restauración- conectividad ecológica – otras áreas no priorizadas.
10. **ACCIONES DE COMPENSACION.**
Zonas de rehabilitación y restauración.
11. Que, desde el punto de vista de las amenazas naturales por fenómenos de erosión su susceptibilidad está en categoría **MODERADAMENTE BAJA Y MODERADA**, que para el fenómeno **incendios forestales**, el polígono en estudio se encuentra en categoría, **MODERADA y ALTA**, que para fenómenos de **inundación** su susceptibilidad es **MODERADA**, por fenómenos de **remoción en masa** las áreas en estudio se encuentran en

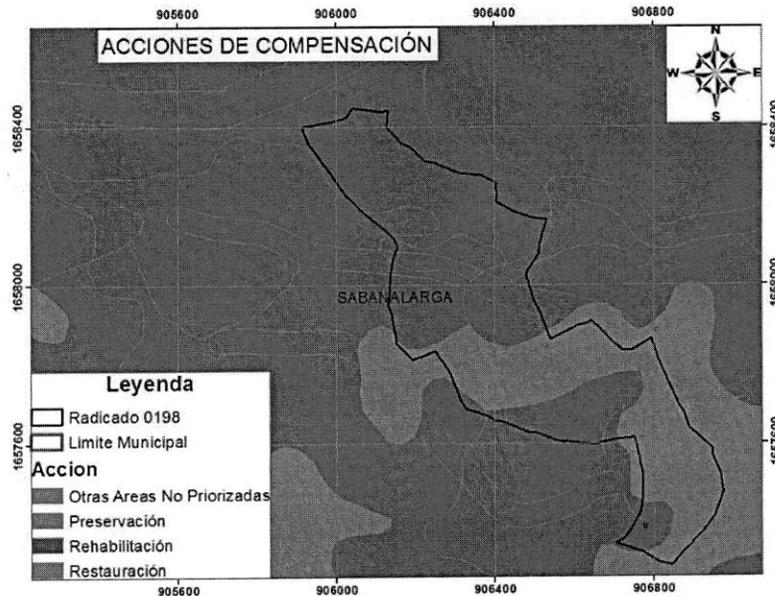
7. ACCIONES DE COMPENSACION.
Zonas de rehabilitación y restauración.

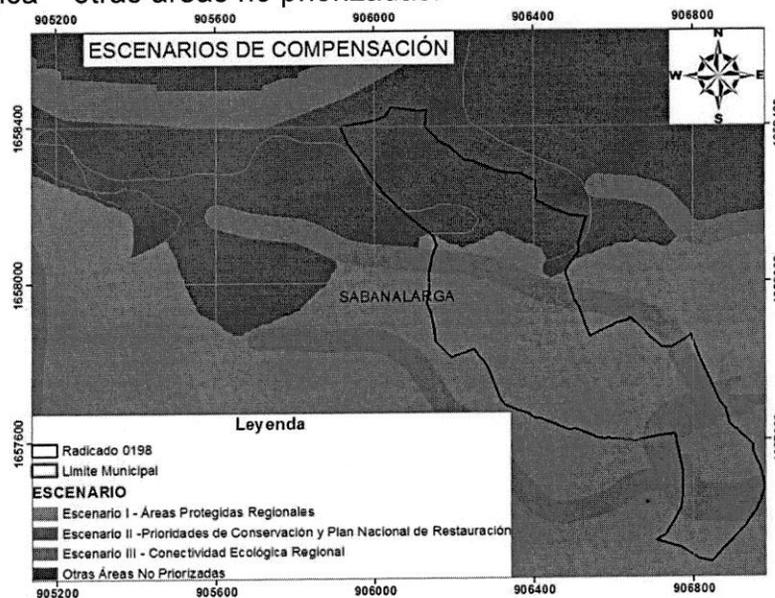
8. ESCENARIOS DE COMPENSACION.
Prioridades de conservación- plan nacional de restauración- conectividad ecológica – otras áreas no priorizadas.

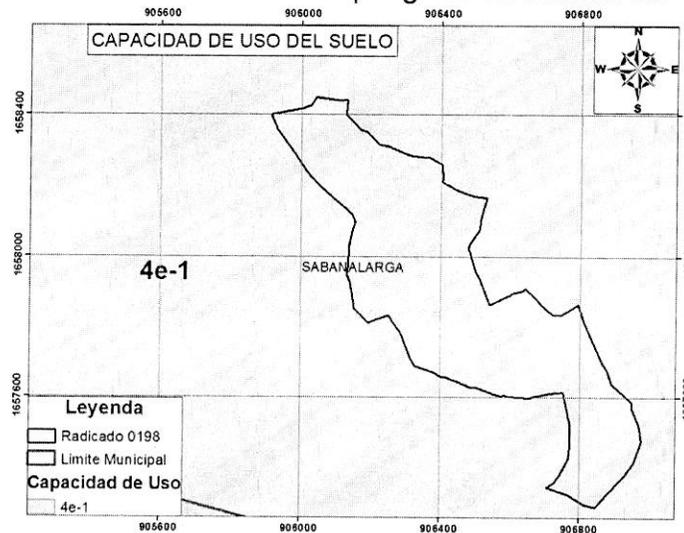
9. La capacidad de uso del suelo del polígono en estudio es: **4e-1**.

Texturas finas y muy finas (arcillosas y arcillo limosas), sales y sodio después de los 70 cm de profundidad, drenaje natural imperfecto y encharcamientos cortos durante el invierno.

Agricultura con cultivos adaptados a las condiciones medioambientales de la región. Ganadería semi-intensiva con pastos mejorados. Prácticas de manejo encaminadas a evitar la compactación y los encharcamientos como subsolado, rotación de cultivos y praderas, fertilización, riego en época de verano y labranza en condiciones óptimas de humedad de los suelos. Efectuar lavado de sales dependiendo de la disponibilidad de agua.

Clase 4e-1.

Texturas finas y muy finas (arcillosas y arcillo limosas), sales y sodio después de los 70 cm de profundidad, drenaje natural imperfecto y encharcamientos cortos durante el invierno.

Agricultura con cultivos adaptados a las condiciones medioambientales de la región. Ganadería semi-intensiva con pastos mejorados. Prácticas de manejo encaminadas a evitar la compactación y los encharcamientos como subsolado, rotación de cultivos y praderas, fertilización, riego en época de verano y labranza en condiciones óptimas de humedad de los suelos. Efectuar lavado de sales dependiendo de la disponibilidad de agua.

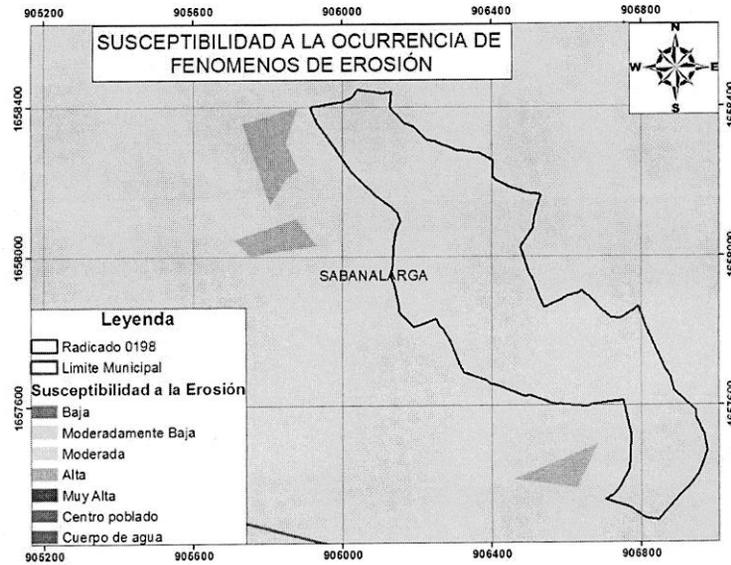
Grafica a continuación.

- La susceptibilidad por fenómenos de **EROSION** del polígono en estudio se encuentra **MODERADAMENTE BAJA Y MODERADA**, como se ilustra a continuación.

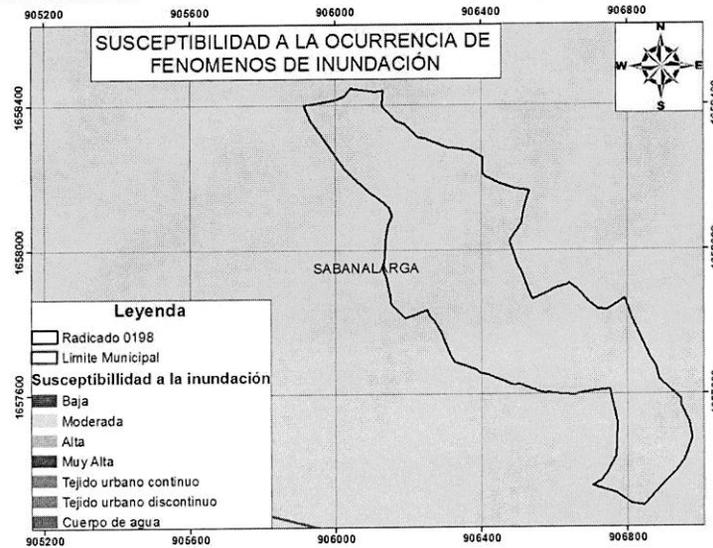
- La susceptibilidad por fenómenos de **INUNDACION** es **MODERADA**, como se ilustra a continuación.

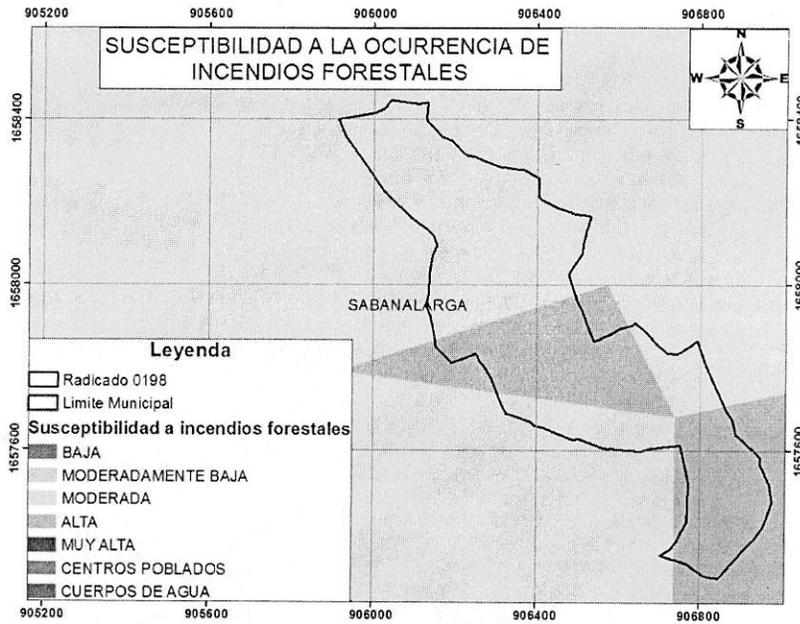
- La susceptibilidad por fenómenos de **INCENDIOS FORESTALES** del polígono en estudio es **MODERADA** y **ALTA**, como se ilustra a continuación.

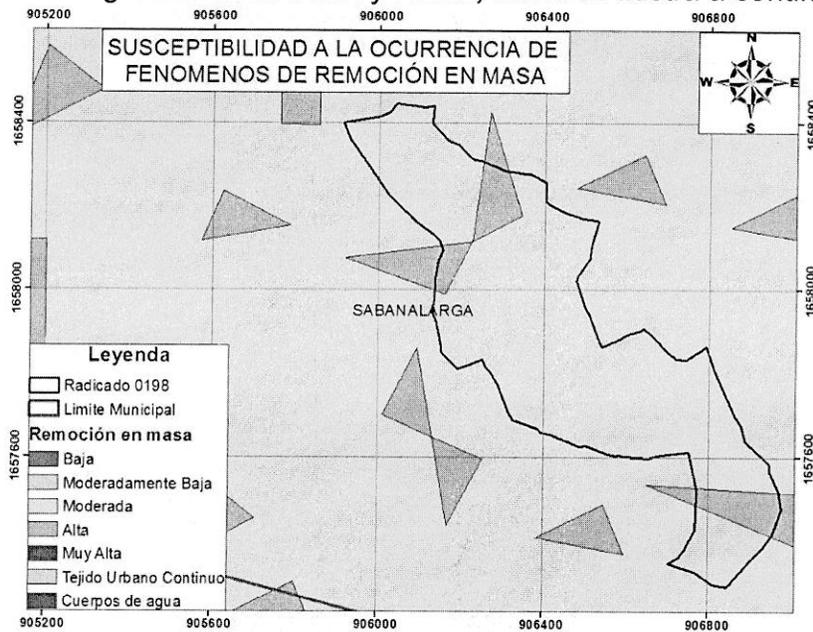
- La susceptibilidad por fenómenos de **REMOCIÓN DE MASAS** del área en estudio su categoría **MODERADA** y **ALTA**, como se ilustra a continuación.

categoría **MODERADA** y **ALTA**, y por fenómenos de **sismos** su susceptibilidad es **MODERADA**.

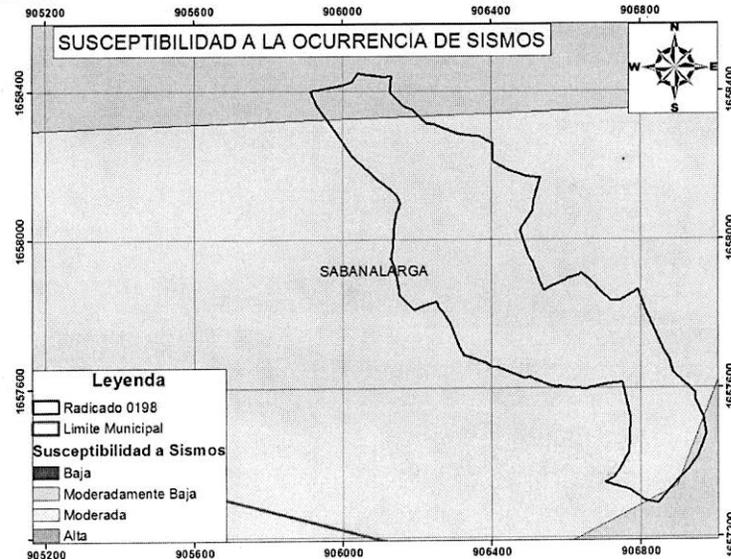
- La susceptibilidad por fenómenos de **SISMOS** es **MODERADA**, como se ilustra a continuación.
