PLAN DE GESTIÓN AMBIENTAL REGIONAL
DEPARTAMENTO DEL ATLÁNTICO

DIAGNÓSTICO AMBIENTAL

RECURSO HÍDRICO

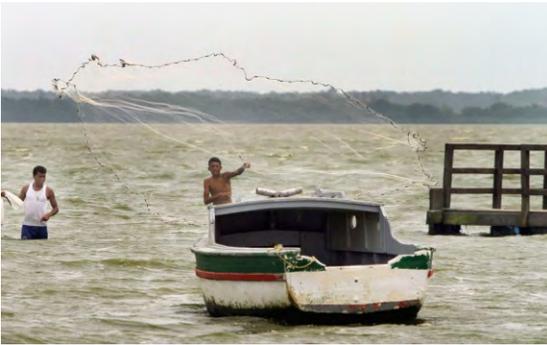
La Ciénaga de Mallorquín

(área = 857 ha.): se constituye como un humedal con características estuarinas de importancia nacional, que se encuentra afectado, por su deterioro ambiental progresivo. Entre el año 1980 y el año 2010 se perdió casi la mitad de la ciénaga, aproximadamente unas 650 hectáreas que equivalen al 43.18%, erosionándose las anteplayas, la barra de arena y algunos importantes parches de manglares, el retroceso de la línea de costa fue del orden de los 2.200 metros desde la posición cartografiada para 1980 con respecto a la expresión del año 2010. (CRA, 2010). Sin embargo, se han venido efectuando esfuerzos significativos por parte de la CRA, en la restauración de la cuenca que permita a mediano y largo plazo la recuperación completa de este importante ecosistema estratégico del departamento.

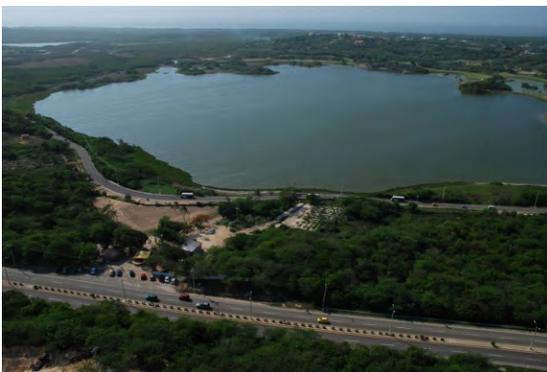
Ciénaga del Rincón o Lago del Cisne

(área = 46,33 ha.): Durante la sequía la profundidad máxima es de dos metros en el sector central y un

valor de 0.7 metros en la desembocadura del arroyo debido a la cantidad de sedimentos aportados

durante las lluvias y la extracción del agua para riego a través de canales, lo que disminuye sustancialmente el nivel del agua. Las mayores profundidades se registran en la época de lluvia son de 5.6 metros en la parte central y suroccidental. Los afluentes principales que influyen en la Ciénaga del Rincón son: El arroyo León y sus afluentes como el arroyo mosquito, granada y caños que desembocan en diferentes tramos a lo largo del recorrido de este en la parte sur del departamento del Atlántico.

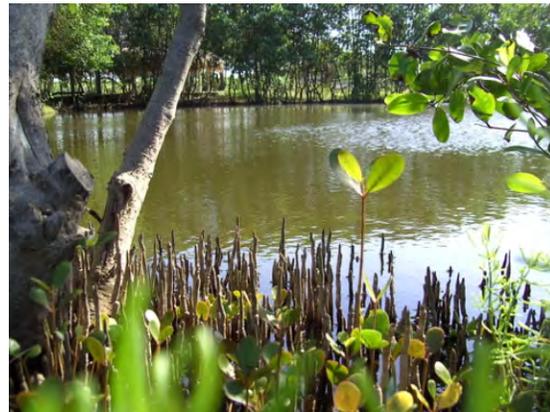
La Ciénaga de Manatíes

(área = 41,2 ha.): Recibe aguas tanto de la plataforma continental como del mar Caribe. Durante los últimos años la Ciénaga de Manatíes ha venido presentando un preocupante proceso de sedimentación y de pérdida sistemática de espejo de agua, relacionado principalmente con la acción que sobre los sedimentos aportados por el Río Magdalena tiene el Tajamar Occidental.

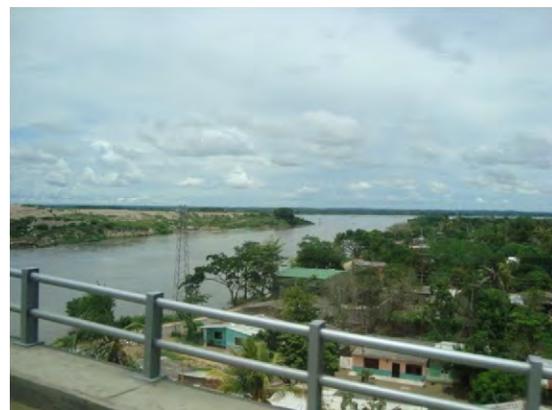
Figura No. 2
Sistema de drenaje de la Cuenca Hidrográfica del
Complejo de Humedales del Canal del Dique

El segundo subsistema es el aporte hídrico de las subcuencas que conforman la cuenca general del canal del Dique; entre los arroyos más importantes que drenan al canal desde los Montes de María están el Toro, Corrales, Grande de Mahates, La Puente, San Juan, Songo y Lata, y desde la serranía de Turbaco descargan en el canal arroyos como Caimán, Grande, Quilembe, el Pita, Quitacalzón, Caribaní, Aguas Vivas y Cabildo.

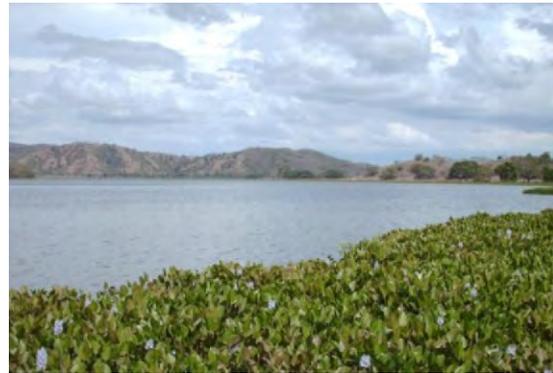
Embalse del Guájaro: El Embalse es el cuerpo de agua de mayor tamaño del departamento, siendo el resultado de la unión artificial de varias ciénagas. Guájaro, La Limpia, Ahuyamal, Cabildo, Playón de Hacha y Celosa De las 22.000 hectáreas aproximadas de humedales lénticos, se estiman 16.000 Ha en el Embalse el Guájaro, por lo que es fácil evidenciar la distribución poco equitativa de estas reservas hídricas, además hoy en día se estima que el Guájaro redujo su espejo de agua hasta las 12.000 Ha., aproximadamente, lo que permite determinar una pérdida de más de 4000 Ha. de espejo en las últimas décadas. El Embalse del Guájaro se encuentra

definido como eco-región estratégica y a su vez, es considerado como el segundo embalse más importante por su extensión y productividad, dentro de los de su tipo en el país según la FAO.

La Corporación durante los meses de abril y Mayo de 2012, realizó un estudio en el cual se definió la Batimetría en el Guájaro manteniendo un nivel del embalse estable, durante el estudio se estableció que en las áreas aledañas a algunos corregimientos como Rotinet, se formaron zonas muy secas, con profundidades menores a 20 cm y valores máximo de profundidad registrada durante la ejecución de la batimetría en el embalse de 3.10 metros.

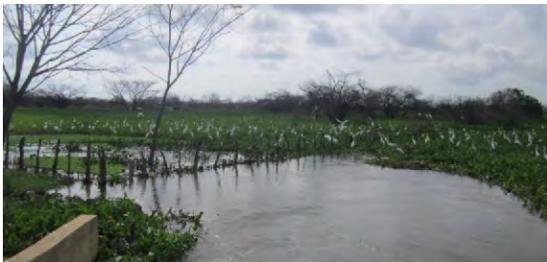
Ciénaga El Convento

(área máxima de 250 ha.): Esta ciénaga se encuentra localizada entre los municipios de Malambo y Sabanagrande. Su profundidad media en época de aguas bajas es de 1.1 m y en época de aguas altas, de 2.4 m, comunica al norte con la ciénaga de Malambo (a través del caño Tortuga) y al sur, con el río Magdalena (a través del caño Pinguillo). Actualmente se está construyendo un terraplén que recorrerá transversalmente este humedal con la intención de tener acceso al río Magdalena. Esta iniciativa (del sector privado que funciona a orillas de la ciénaga) puede alterar completamente la dinámica hídrica de todo el complejo al interrumpir la principal vía de ingreso de las aguas provenientes del río Magdalena. La ubicación de box – coulverts ya ha mostrado no ser suficiente para evitar este tipo de perturbación (según se observa en la ciénaga de Malambo), por lo que sería muy conveniente tener en cuenta otras alternativas.

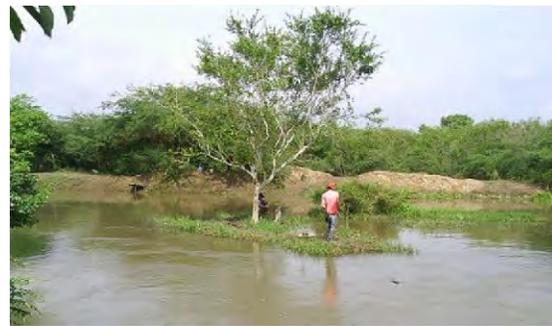
Ciénaga de Sanaguare

Esta era una antigua ciénaga localizada en jurisdicción del municipio de Candelaria, entre las poblaciones de Candelaria y Bohórquez, de unas 125 ha, conectada directamente con el río Magdalena por su cauce natural, hasta cuando fue interceptado por el canal secundario de la red de drenaje del canal oriental que se construyó con el Distrito de Riego de Santa Lucía.

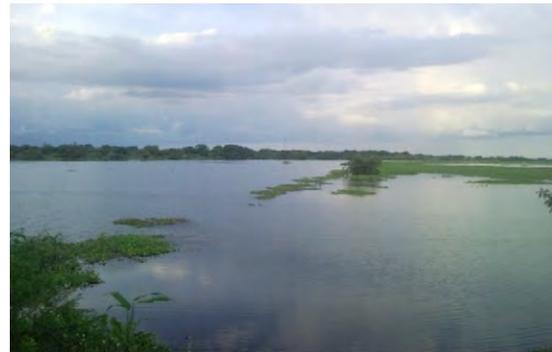
Ciénagas Luisa y Larga

Las dos ciénagas están en la jurisdicción del

municipio de Palmar de Varela y forman un complejo cenagoso que está interconectado aguas arriba con la ciénaga El Paraíso y aguas abajo con la ciénaga de Santo Tomás. La ciénaga Larga es una ciénaga secundaria que también interactúa como cuerpo regulador de la ciénaga Luisa de la cual está separada por un cordón de vegetación acuática. Este complejo cenagoso no ha sufrido muchos cambios morfológicos, aparte de la intervención antrópica notoria en su costado sur oriental.

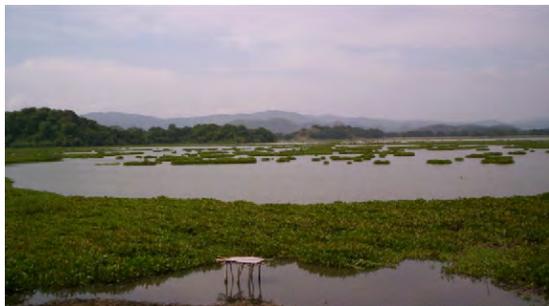
Ciénaga de Santo Tomás

Esta ciénaga se encuentra en la jurisdicción del municipio de Santo Tomás y de acuerdo con CRA (2005) su extensión es de unas 105 ha. Como el complejo cenagoso anterior, está completamente intervenido con el plan de obras propuesto en el Macro proyecto, que incluyeron la construcción de un terraplén carreteable rodeando todo el humedal. La ciénaga de Santo Tomas presenta una profundidad

mínima de 0,50 m y máxima de 3 m.

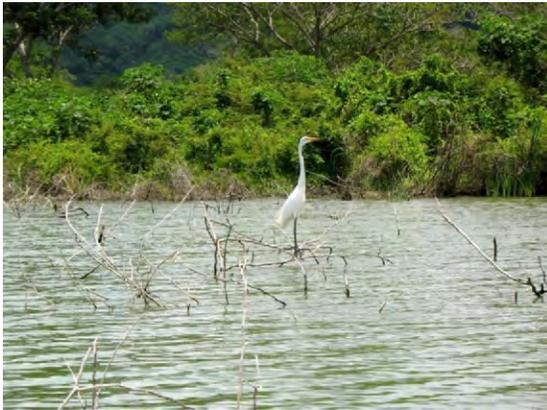
La ciénaga de Luruaco

Se encuentra al Sur Occidente del departamento del Atlántico, a 10° 36'26.90'' de latitud Norte y 75° 09'29.27'' de latitud Oeste, a 25 m de altura, enmarcada por la serranía de Luruaco, la cual forma parte de un sistema montañoso ubicado en el centro y Sur del departamento, con alturas inferiores a 500 m sobre el nivel del mar. Este relieve es una prolongación de la serranía de San Jacinto y puede considerarse como la última ramificación de la cordillera Occidental. Su origen se remonta al terciario (hace unos 65 millones de años) cuando comenzó el proceso de sedimentación de la zona. Este cuerpo de agua presenta un área total de 420 Has, posee una altura sobre el nivel del mar de 31m (Planeación y Medio Ambiente Luruaco, 2002, Alcaldía Municipal de Luruaco, 2010).

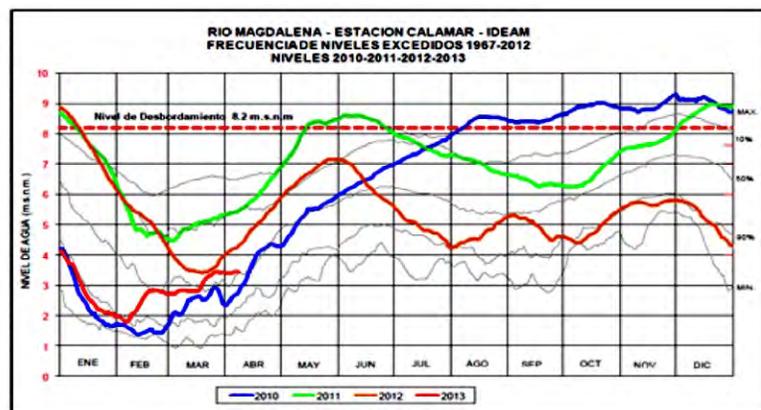
Figura No. 5
Frecuencia de los niveles del Río Magdalena- Estación de Calamar

abarca el departamento, tanto para el río Magdalena y el Canal del Dique. Se observa que en promedio desde el mes de Enero los niveles del río descienden hasta el mes de Marzo, donde empieza a ascender hasta mediados de Julio, donde se presenta un leve descenso hasta el mes de Septiembre (veranillo de San Juan). Luego, desde Septiembre hasta Diciembre el nivel en el río asciende hasta repetir el ciclo en Enero. En promedio los niveles máximos se han registrado en los meses de Junio y Diciembre, y los niveles mínimos se han registrado en el mes de Marzo. En el año 2010 se registraron los niveles

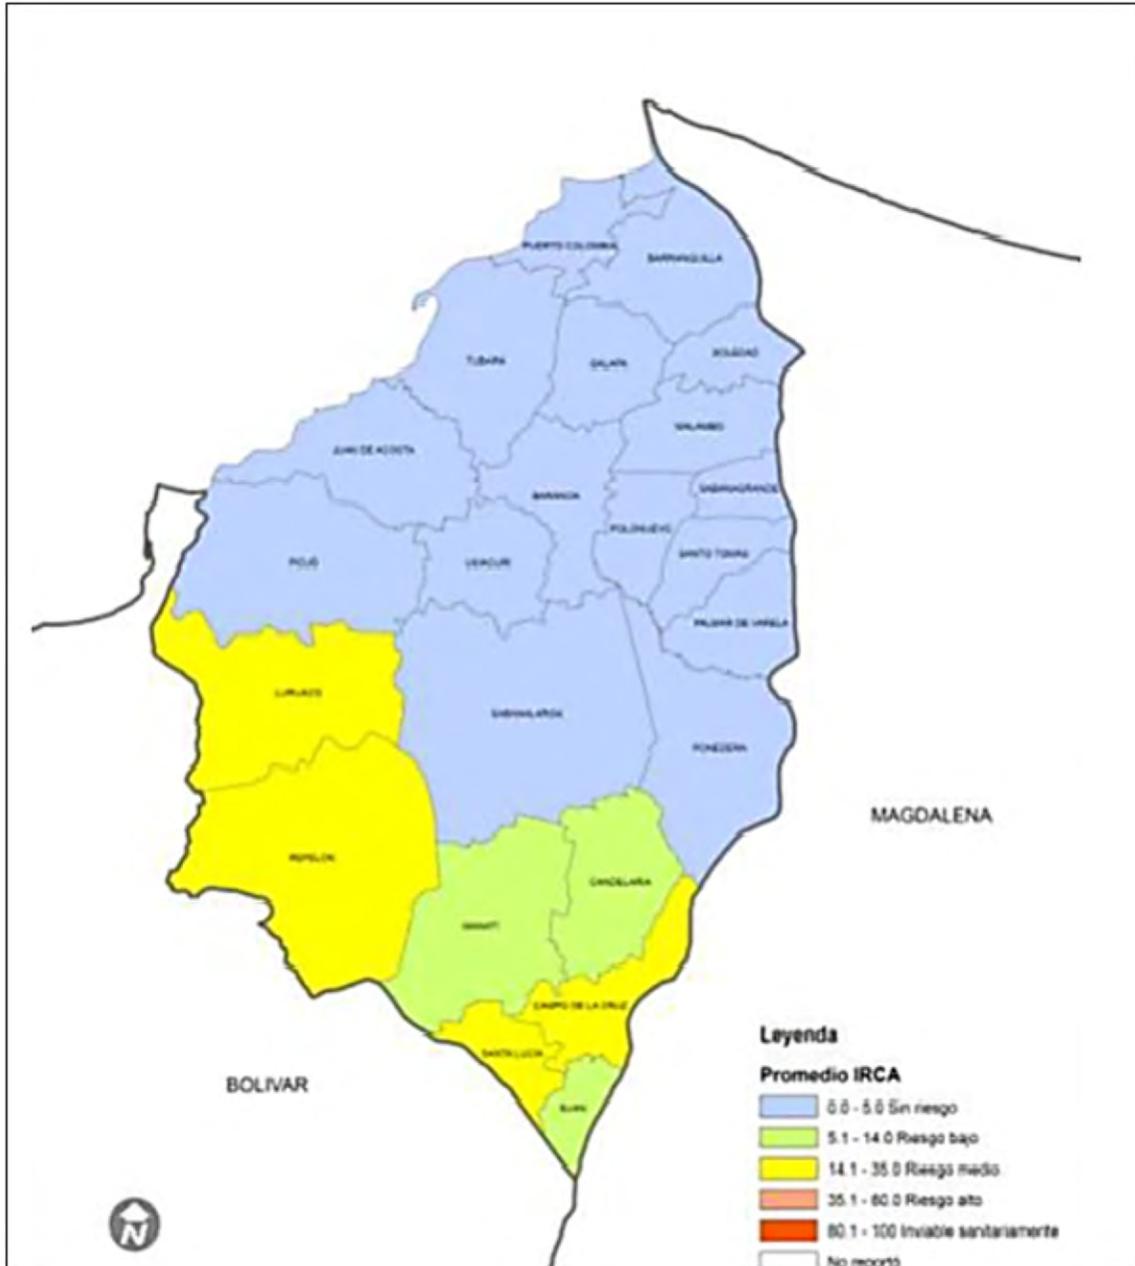
Mapa No. 1
Distribución del nivel de riesgo en los
Municipios del Atlántico.

Fuente: (Informe, Estado de la vigilancia de la calidad del agua para consumo Humano en Colombia, 2007-2011. Instituto nacional de la salud, Pág. 157)
 En el plano se observan los resultados obtenidos de la clasificación del IRCA anual para el consolidado de los municipios del departamento del Atlántico.

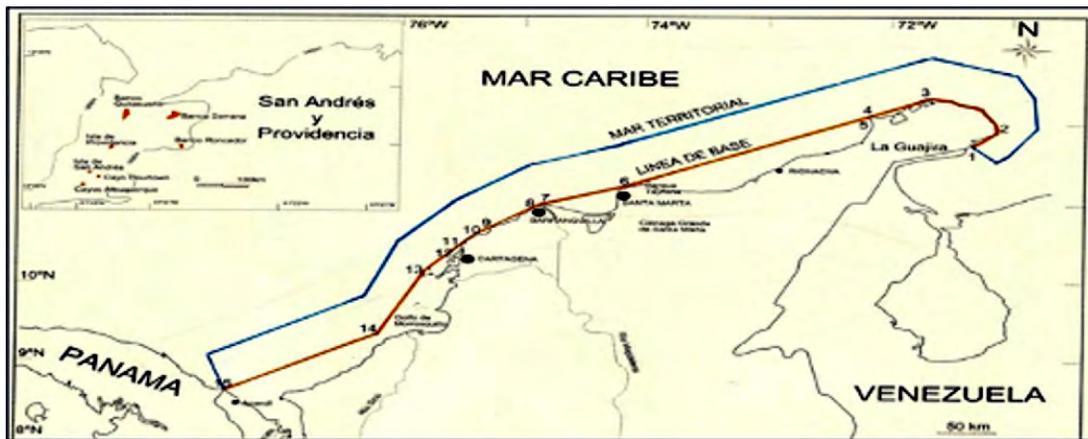
Figura No. 11.
Límites de la Zona Costera en el Departamento del Atlántico

Fuente: Límites que da el Decreto 1436 de 1984.

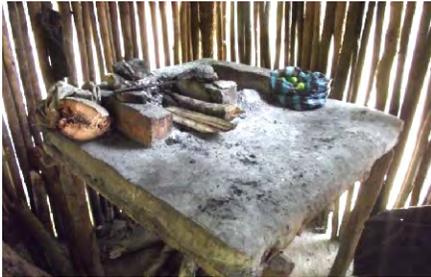
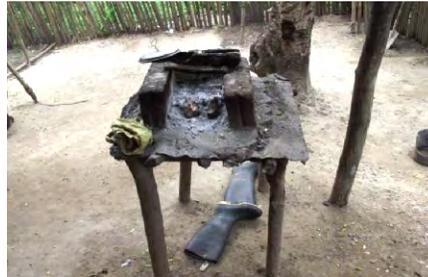
Antes

Las estufas en su total funcionamiento se traducen en un ahorro de cerca del 50% del consumo de leña que es extraída directamente por los pobladores del área, además mejoran las condiciones de las cocinas en cada vivienda y mejora la expulsión del humo a través de un sistema de chimenea, el cual en el pasado afectaba la salud de las personas.

Implementación de Cocinas Ecológicas en el DMI Luriza se realizó la Construcción e Implementación de Estufas Ahorradoras de Leña en el Distrito de Manejo Integrado Luriza, el proyecto benefició a 16 familias en igual número de viviendas en el caserío de

Luriza. La iniciativa fue socializada con la comunidad y ya se encuentran en funcionamiento las estufas. Estas representan el cumplimiento de uno de los proyectos principales del plan de manejo ambiental, enmarcado en el ODC 1 Bosque Seco Tropical.

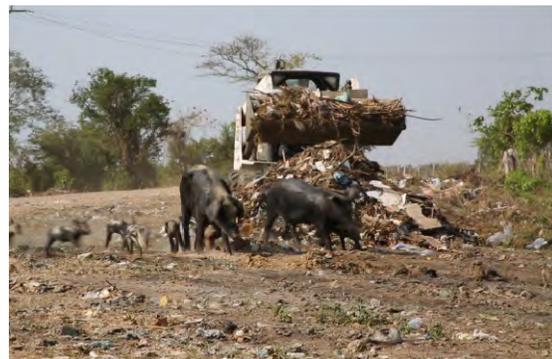
Tabla No 53
Rellenos Sanitarios de residuos ordinarios

El departamento del atlántico cuenta con cuatro (4) rellenos sanitarios regionales, construidos en los últimos años, los cuales presentan una vida útil entre 15 y 30 años, están localizados cerca de las ciudades que generan el mayor número de toneladas de

residuos sólidos en el departamento del Atlántico y están operados por empresas de experiencia en la prestación del servicio de aseo público. Un gráfico de la Corporación Autónoma Regional resume la información al respecto.

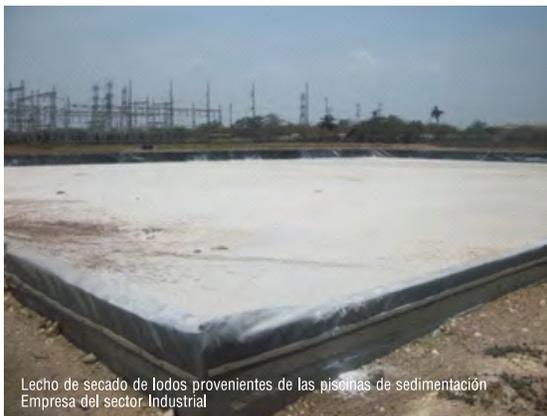
Lecho de secado de lodos provenientes de las piscinas de sedimentación Empresa del sector Industrial

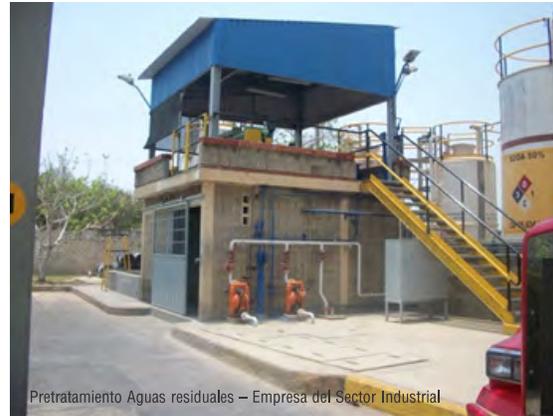
Pretratamiento Aguas residuales – Empresa del Sector Industrial

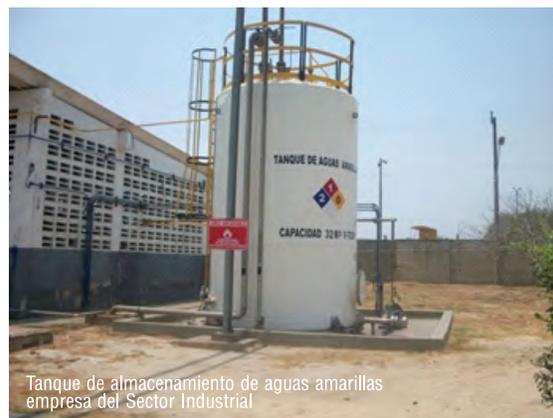
Tanque de almacenamiento de aguas amarillas empresa del Sector Industrial
