PLAN DE MANEJO

CIÉNAGA DE MALLORQUÍN

EVALUACIÓN DEL HUMEDAL

Título del Documento: Plan de Manejo Ambiental de la Ciénaga de Mallorca - Evaluación del Humedal

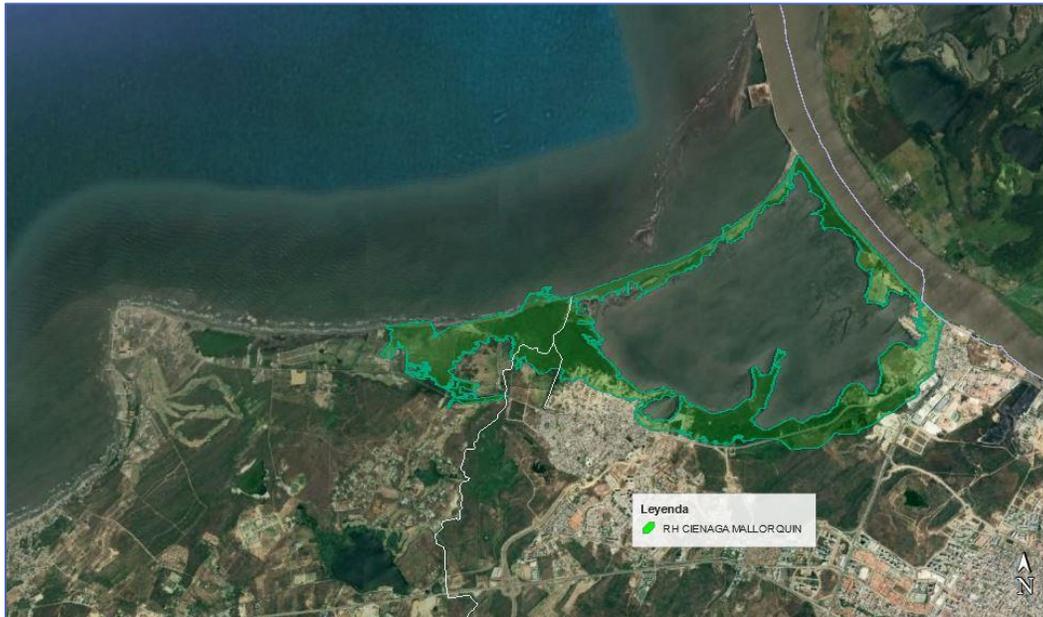
Figura 2.1. Ciénaga de Mallorca y su ronda hídrica

La Figura 2.1 muestra la ubicación de las ciénagas de Mallorca en inmediaciones de la salida del río Magdalena en el mar caribe en el área norte de la ciudad de Barranquilla separada solamente por un barra de tierra firme

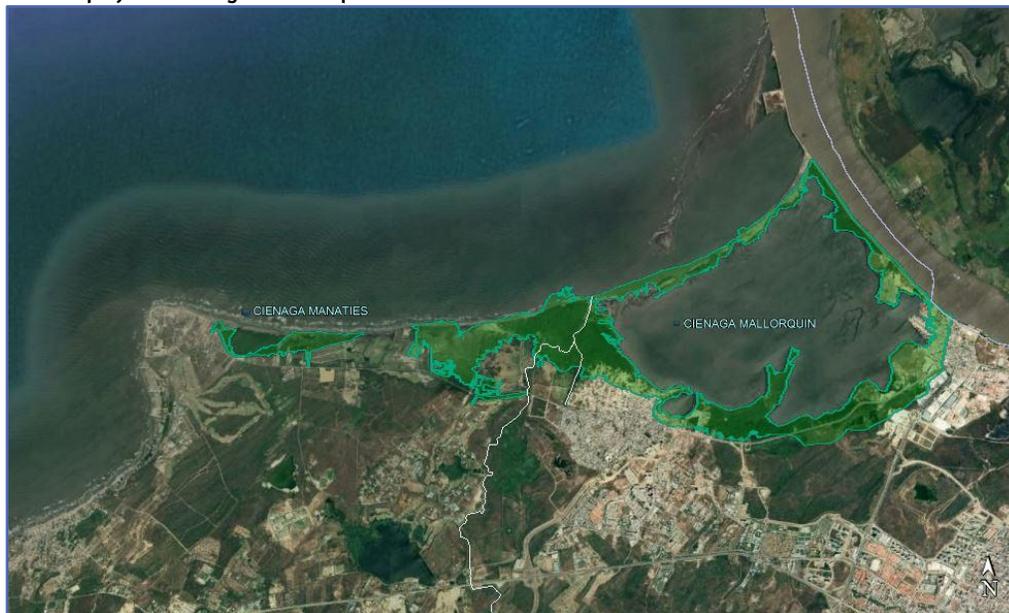
Figura 2.2. Complejo de ciénagas Mallorcaín-Manatías

En la Figura 2.2 se muestra la localización del complejo de ciénagas de Mallorcaín-Manatías en el mismo sector cercano a la desembocadura del río Magdalena, la ciudad de Barranquilla y la zona costera.

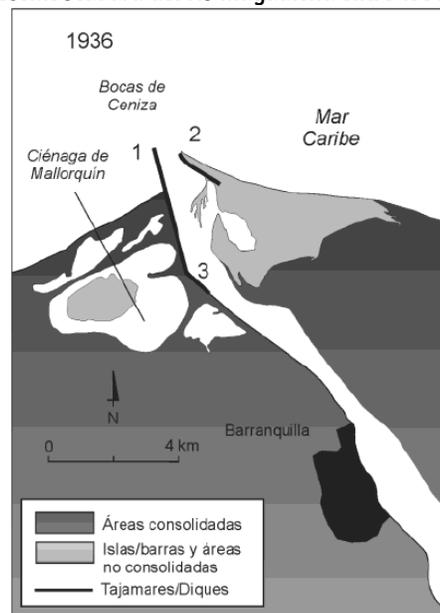
Figura 2.4. Transformación de la desembocadura del río Magdalena entre 1936 y 1961

A partir de 1994 hasta el 2009 se contruyeron las siguientes obras civiles para reducir la sección y la velocidad del flujo: un dique direccional de 1,2 km de longitud, cuatro diques

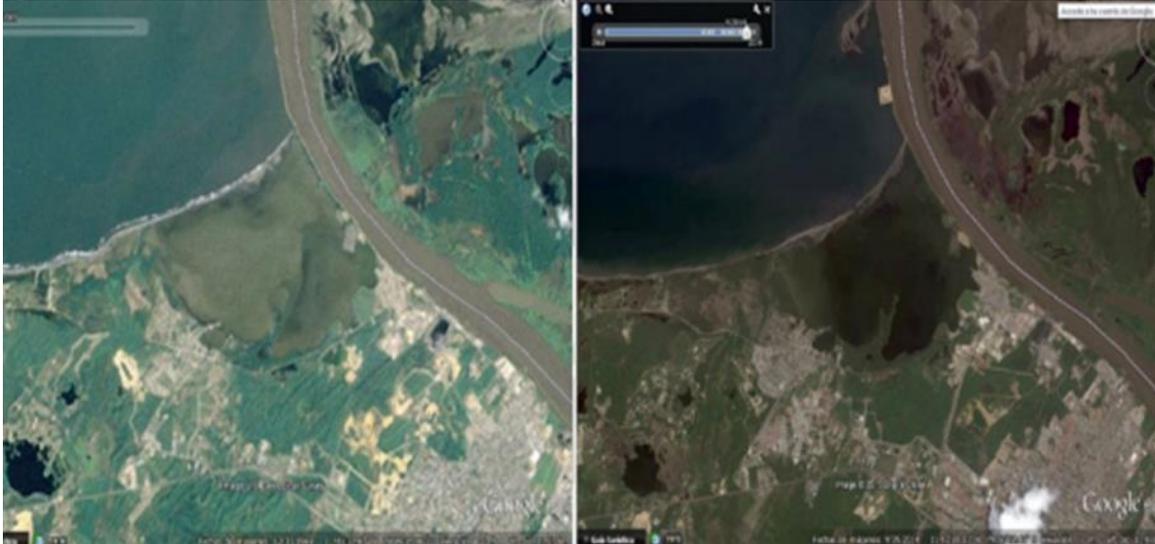
Figura 4.1. Comparación imágenes satelitales 1969 y 2014

Lado izquierdo: diciembre de 1969; lado derecho: septiembre de 2014
Fuente: Fundación Guardaguas de Ecosistemas Marinos y Costeros, s.f.

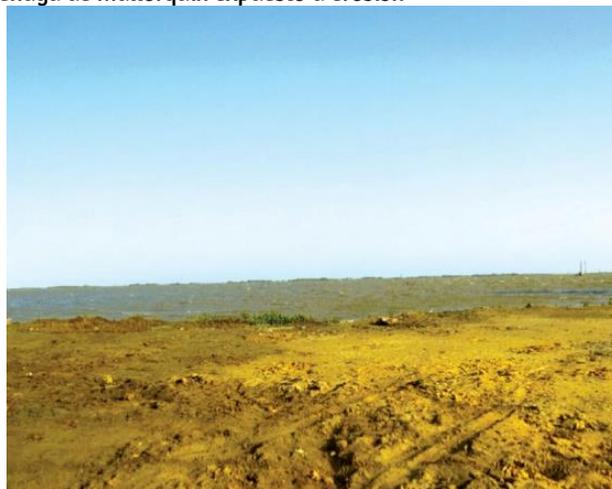
Figura 4.2. Terreno de la ciénaga de Mallorcaín expuesto a erosión

En la zona comprendida entre Bocas de Cenizas y Punta Caribana, el oleaje presenta una dirección norte-sur y con alturas de 0,6 a 1m, un intervalo de período de oleaje entre 4 y 8 segundos, correspondiendo los valores máximos a la época seca, aunque en eventos extremos se presentan alturas de hasta 3,5-5 m; situación que incide directamente sobre las geoformas presentes, produciendo erosión.

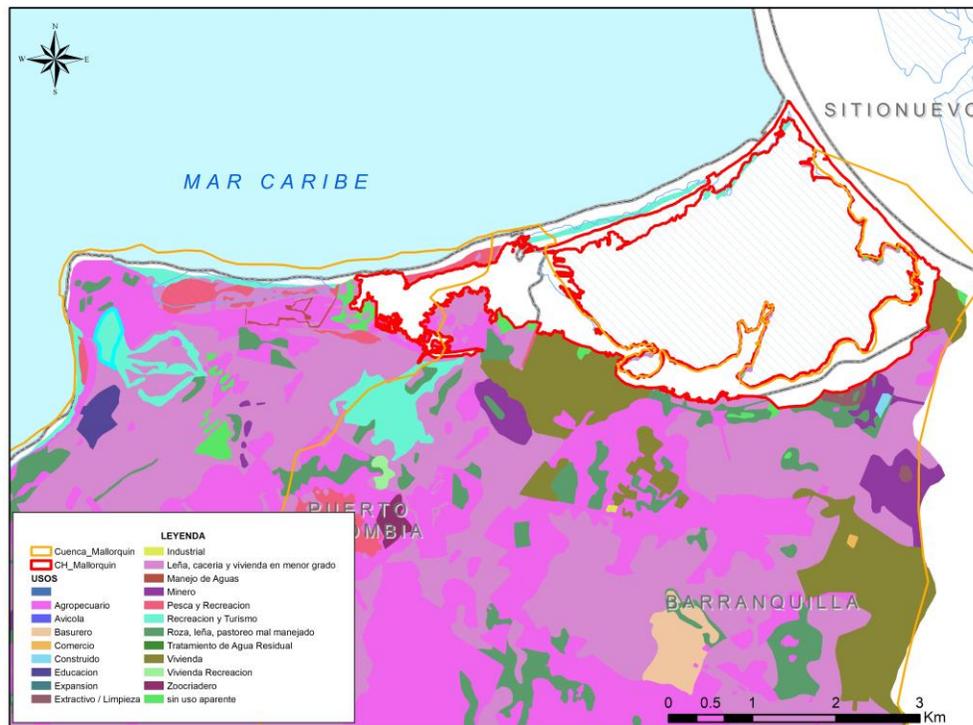
Figura 4.5. Mapa usos del suelo alrededor Humedal Ciénaga Mallorca

La presión sobre el humedal se intensifica con la presencia de usos como la vivienda, basureros, minería, ganadería, que pueden causar afectaciones como la contaminación del cuerpo de agua, degradación de suelos por erosión, salinización, disminución de las coberturas naturales y la fauna. Al evidenciar esta problemática ambiental las acciones prioritarias para afrontar la situación deben estar direccionadas a la integración de las comunidades barriales, educativas, de pescadores, que habitan el área del humedal a procesos de educación y concientización, adicional las industrias de minería y turismo también se deben integrar y por ultimo las alcaldías de Barranquilla y Puerto Colombia en cabeza de las secretaría de ambiente, agricultura o las que hagan sus veces con el compromiso de participación activa en los procesos que lleven a superar las afectaciones externar que por el usos del suelos perjudican al Humedal Ciénaga de Mallorca. Ver Figura 4.5.

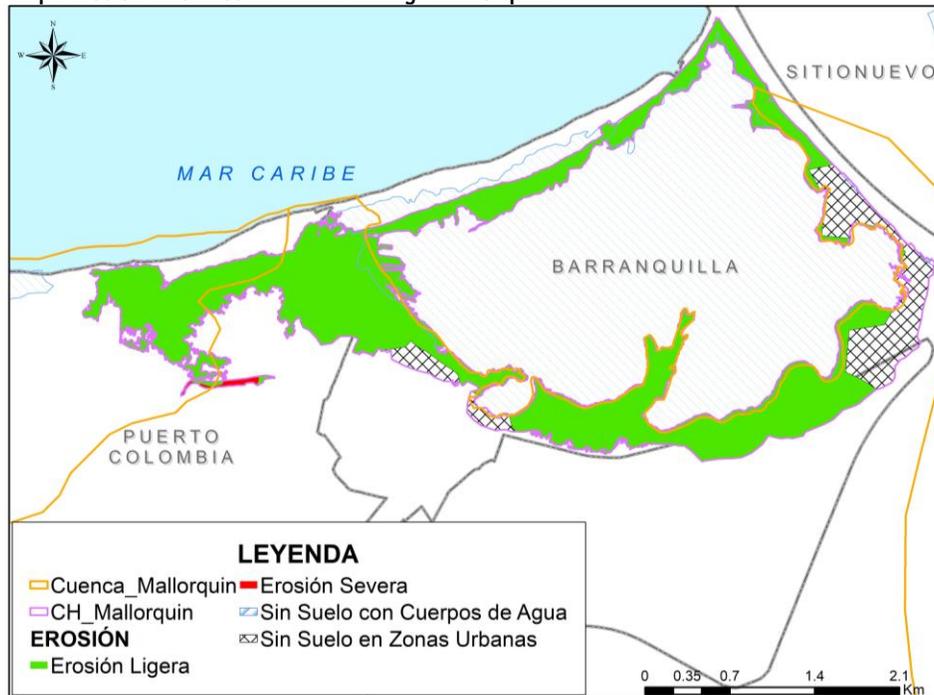
Figura 4.7. Mapa erosión de suelos Humedal Ciénaga Mallorca

Como se observa los procesos erosivos están avanzando sobre el humedal y más del 80% del área presenta algún grado de erosión ligera o severa, las acciones a realizar se deben dirección a recuperar aquellas áreas fuertemente afectadas por la erosión y evitar

que las zonas que presentan degradación ligera avancen al siguiente nivel. Para llevar a feliz término las tareas propuestas se deben vincular las comunidades, entidades territoriales, sectores económicos para la construcción, financiación y puesta en marcha de las actividades necesaria para impedir que la erosión se propague y ponga en riesgo el ecosistema y las comunidades que dependen de este.

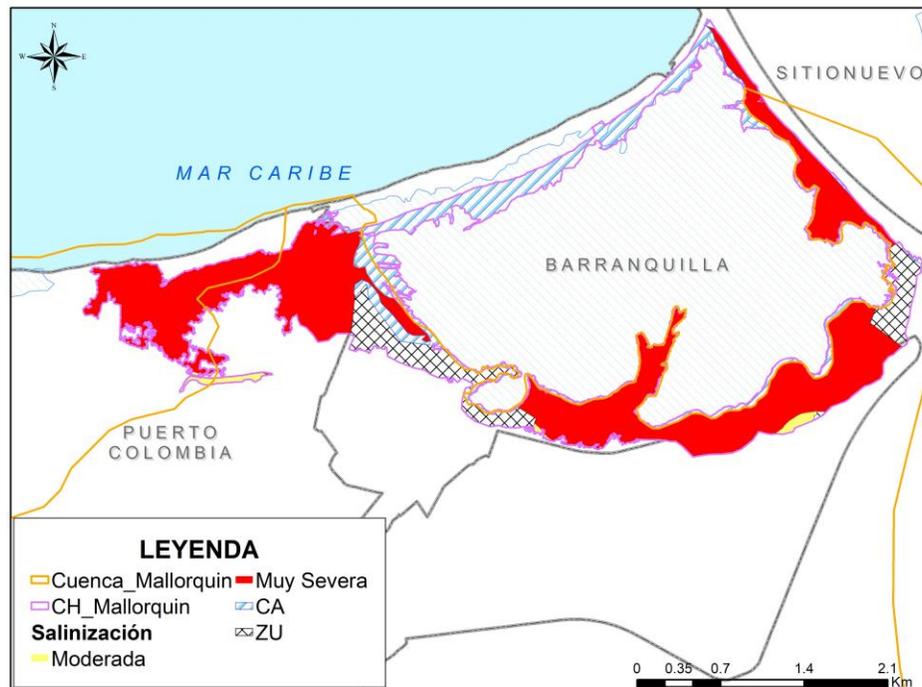
Figura 4.8. Mapa salinización suelos Humedal Ciénaga de Mallorcaín

Para el caso puntual del humedal Ciénaga de Mallorca, el proceso de salinización de suelos está relacionada con la intrusión salina, el clima seco de la zona, actividades agropecuarias intensivas. De acuerdo a la zonificación de la degradación de suelos por salinización. área continental e insular de Colombia. escala 1:100.000 y 1:10.000 respectivamente. (IDEAM 2016-2017), los suelos del humedal Ciénaga de Mallorca presenta salinización muy severa en 299,61 Ha que cubren el 66% del área de interés y salinización moderada en 7 Ha que corresponde al 2% del humedal. Ver Tabla 4.6 y Figura 4.8.

La alta salinidad en los suelos del humedal, refleja una situación de riesgo, para las coberturas naturales como el manglar que a pesar de soportar altos niveles de sal en el suelo se puede ser afectado; adicionalmente las actividades de subsistencia como la pesca y el turismo también se puede ver afectadas. Debido a la situación expuesta las labores para mitigar los efectos de la salinidad deben estar direccionadas al monitorio periódico del comportamiento de la sal en el suelo, manejar la intrusión salina permitiendo el ingreso de agua dulce al cuerpo de agua de la ciénaga y reducir los factores tensionantes como la ganadería intensiva, la deforestación; acompañados de estrategias de educación, reconversión productiva y mejora de las prácticas de manejo del suelo.

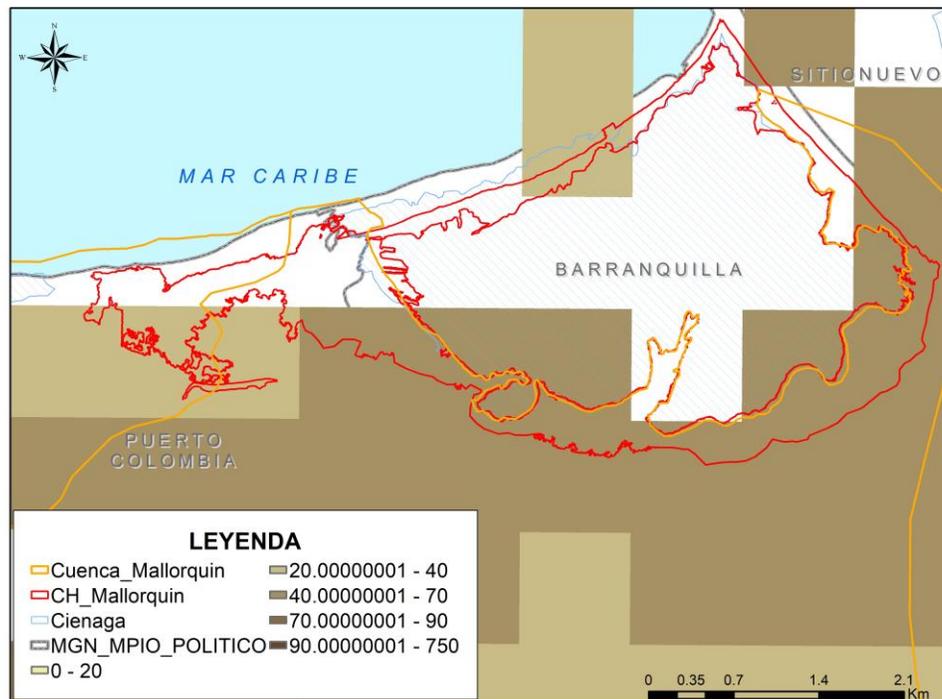
Figura 4.10. Mapa Carbono Orgánico del Suelos Humedal Ciénaga Mallorca

Usando los resultados de física y química de suelos producto del monitoreo realizado en campo, se procedió a cálculo de COS para las 8 muestras, usando la Ecuación:

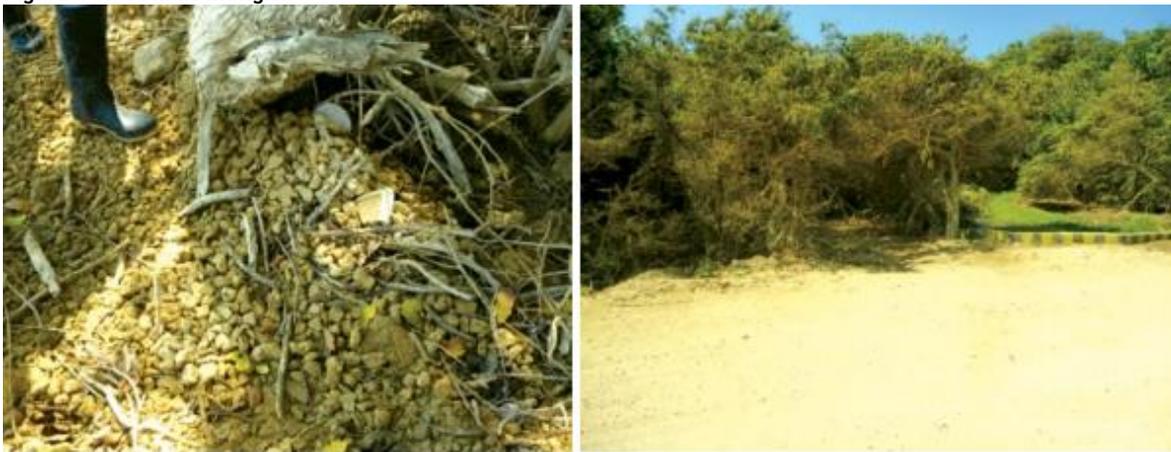
Figura 4.11. Tala de Mangles

Los reportes de la comunidad y los estudios de entidades como la CRA e INVEMAR, permiten priorizar la tala de Mangles como uno de los principales tensores del territorio, especialmente en el costado noroccidental de la ciénaga, sector del corregimiento La Playa. Esta actividad es desarrollada para la provisión de combustible de uso doméstico y adecuación de tierras para su posterior ocupación. A su vez, existen reportes de quemas de mangles, generadas por actividades turísticas y de recreación.

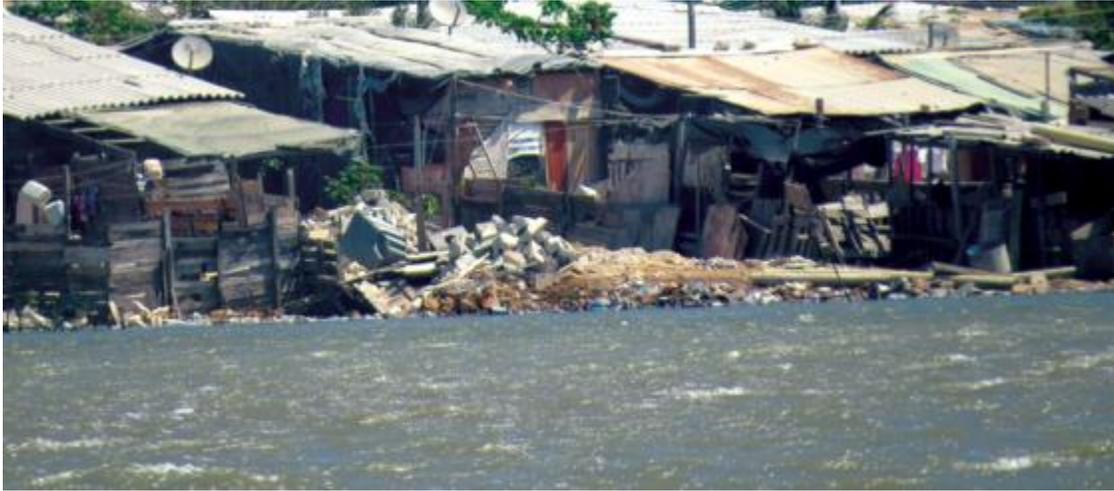
Figura 4.12. Ocupación de la ronda hídrica por asentamientos

Por otro lado, la dinámica de ocupación de la ciénaga en las últimas dos décadas, ha evidenciado un crecimiento acelerado de las áreas de invasión (viviendas informales) sobre la ronda hídrica. Lo anterior, ha desencadenado diversos conflictos y dicotomías entre el accionar de las entidades y el derecho de las poblaciones allí asentadas, que según (Caracol, 2019) suman más de 300 familias. La DIMAR afirma que para el año 2015 se habían perdido más de 122 mil metros cuadrados por: “construcciones, establecimientos comerciales, canales de desagüe a la Ciénaga, senderos de madera, parqueaderos de vehículos, almacenamiento de arena patios de almacenamiento y hasta cementerios de maquinaria pesada y vehículos”. (DIMAR, 2015); por tanto, el área ha sido sujeta a desalojos y manifestaciones de inconformidad por las familias asentadas, quienes demandan apoyo del estado, dado que su nivel de vulnerabilidad, las ha obligado a alojar sus viviendas en la zona.

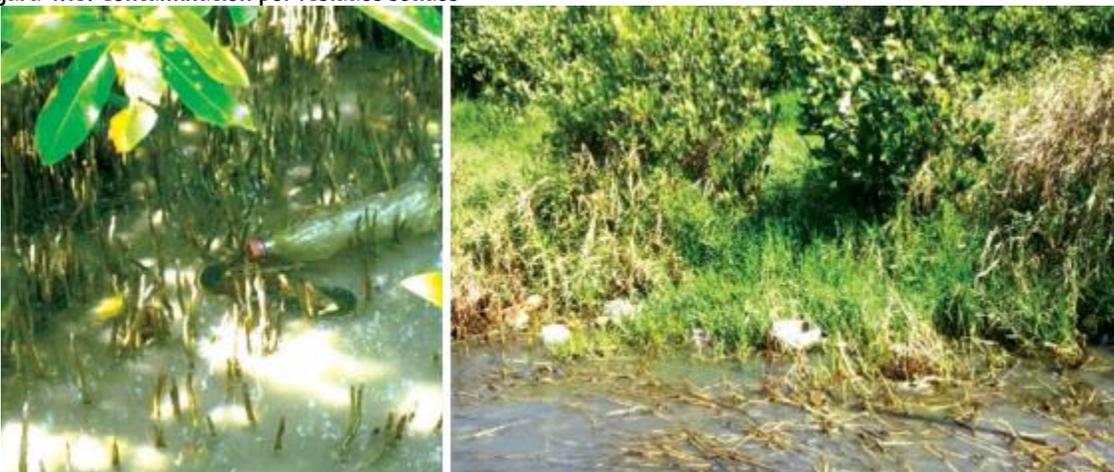
Figura 4.13. Contaminación por residuos sólidos

Es importante resaltar que el déficit en la cobertura de servicios públicos domiciliarios y el incremento de los asentamientos informales, genera presiones en el ecosistema derivados de la disposición de residuos sólidos y vertimientos de aguas residuales. El INVEMAR en el documento Calidad ambiental de los manglares de la ciénaga Mallorca, departamento del Atlántico, hace referencia a la presencia de material plástico como botellas y bolsas, icopor, montículos de vidrio, restos de electrodomésticos y escombros en los sectores del Corregimiento La Playa, costado sur del barrio Las Flores, vía Puerto Mocho y en los predios privados que comunican las Flores con el Corregimiento La Playa.

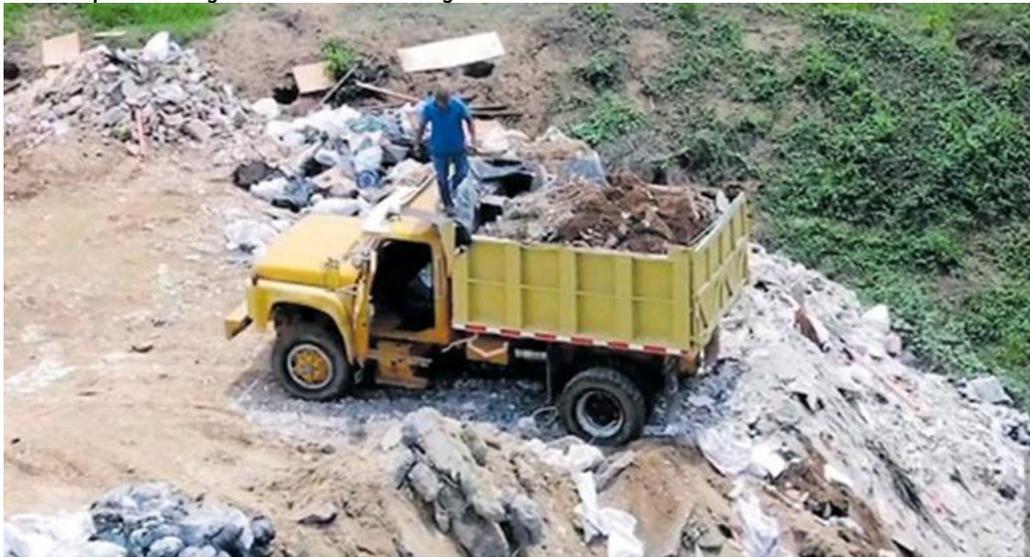
Figura 4.14. Disposición ilegal de residuos sólidos y escombros

A esta situación se aúna la disposición ilegal de residuos sólidos que se viene presentando desde hace cuatro años por parte de terceros (Zona Cero, 2019) en la zona donde funcionaba el relleno sanitario, ocasionando presiones sanitarias y ambientales a las comunidades aledañas.

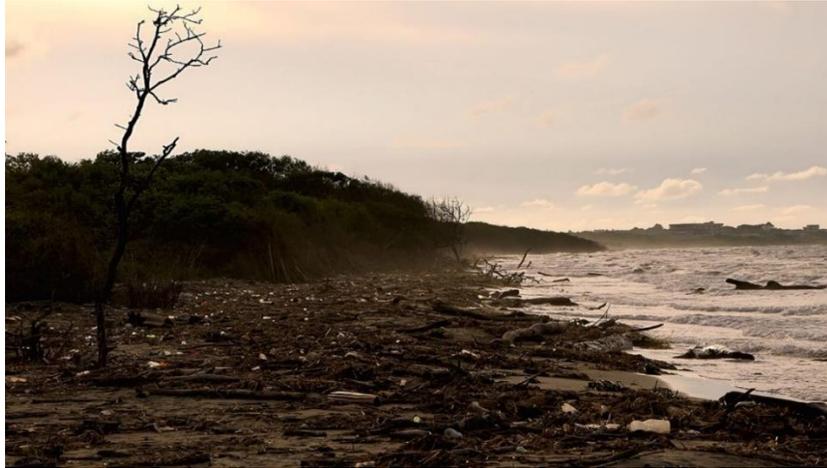
Figura 4.16. Deforestación y contaminación en la ciénaga de Mallorca

El aprovechamiento no controlado de productos forestales que tiene como objetivo el comercio de la madera y la expansión de la zona urbana destinada al comercio y viviendas, favoreciendo el incremento de las especies de mangle en la ciénaga, la erosión en el suelo, la contaminación por vertimientos de aguas domésticas e industriales, el incremento de los residuos sólidos y la captación ilegal de agua.

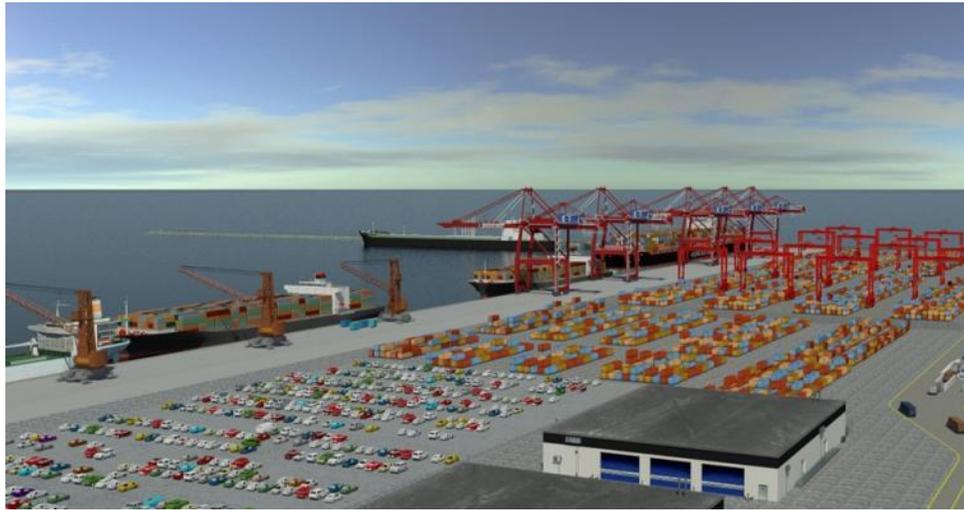
Figura 4.18. Proyecto del Superpuerto o puerto de aguas profundas

Otro megaproyecto que se realizará en la ciudad, es la construcción del SUPERPUERTO o puerto de aguas profundas, con el objetivo de eliminar los problemas de navegabilidad que se presentan actualmente, tendrá tres veces más de capacidad de almacenamiento respecto al puerto actual, y se convertirá en un puerto fluvial y marítimo. El superpuerto se construirá sobre el Tajamar Occidental, lo cual implica que los impactos sobre la ciénaga serán por el incremento erosivo, aumento en las concentraciones de contaminantes como metales y sólidos disueltos, modificación del área y la afectación sobre la diversidad acuática.
