RESOLUCION N° 000013 DE 2017

“POR MEDIO DE LA CUAL SE AUTORIZA UNA OCUPACIÓN DE CAUCE DE UNA ESCORRENTIA, SOLICITADO POR LA SOCIEDAD CONCESIONARIA VIAL MONTES DE MARÍA S.A.S. NIT: 900.858.096-4., UBICADA EN EL CORREGIMIENTO DE PUERTO GIRALDO, MUNICIPIO DE PONEDERA – ATLÁNTICO.”

El puente o Pontón (por la luz menor a 10 metros), Se encuentra ubicado en el PR 28+667 de la RN 2516 sobre la Unidad Funcional 3 Tramo Calamar-Palmar de Varela, cerca del

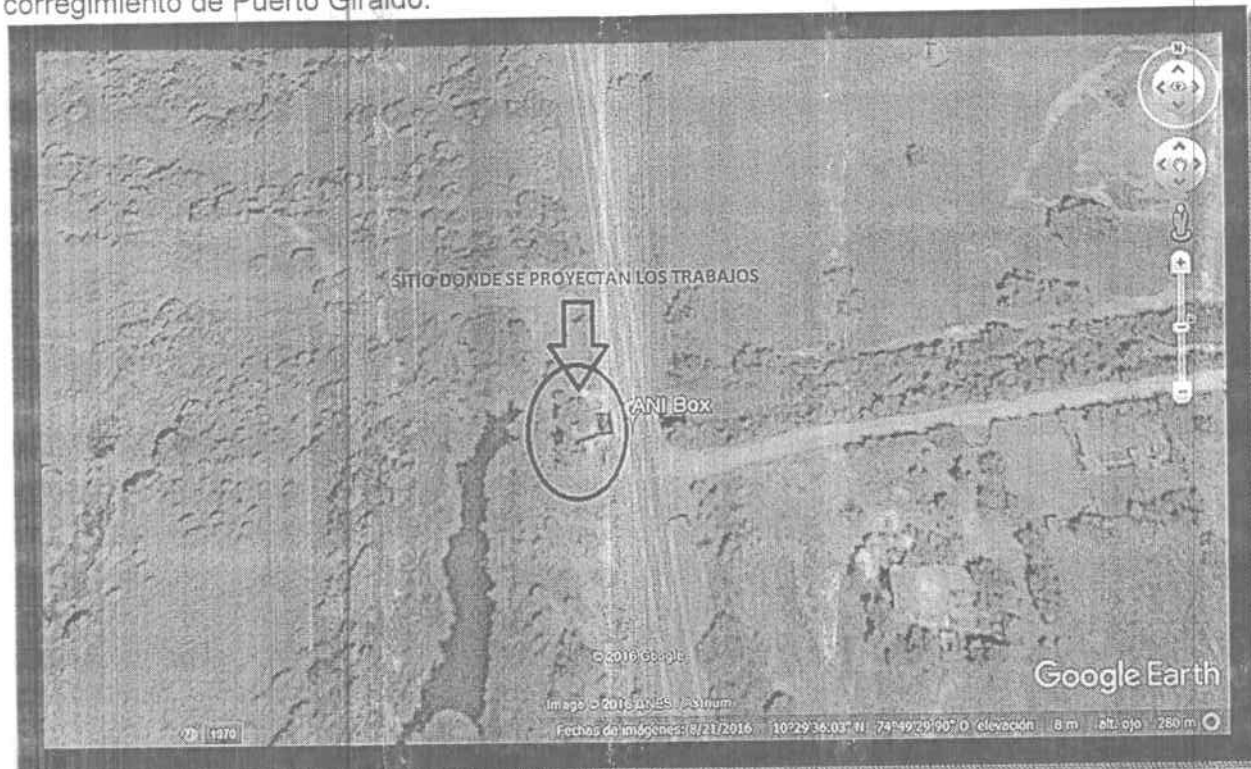
corregimiento de Puerto Giraldo.

La estructura del puente esta conformada por un sistema de placa y vigas de concreto reforzado simplemente apoyads en estribos cerrados que conforman su infraestructura, bajo la cual atraviesa e cauce de la quebrada Giraldo. Una intervencion posterior incorporo muros de acompañamiento alineados con los alzados de los estribos y en el fondo del cauce se construyo una solera con un desnivel alrededor de 3 metros, generando lo que se conoce como Transicion.
