C.R.A.
Corporación Autónoma
Regional del Atlántico

INFORME TÉCNICO		
	Código: MC-FT-07	Versión: 1

1. **ASUNTO:** Atención a petición radicada bajo el No.002759 del 05 de abril del 2016, donde se solicita la intervención de la Corporación para gestionar la eliminación de riesgo por acumulación de residuos sólidos en lote ubicado en en la transversal 3B N°23-200.

"POR MEDIO DEL CUAL SE HACEN UNOS REQUERIMIENTOS A LA EMPRESA GRAMA CONSTRUCCIONES S.A, IDENTIFICADA CON NIT N°804.017.887-7, PROYECTO NOVATERRA EN EL MUNICIPIO DE PUERTO COLOMBIA-ATLÁNTICO".

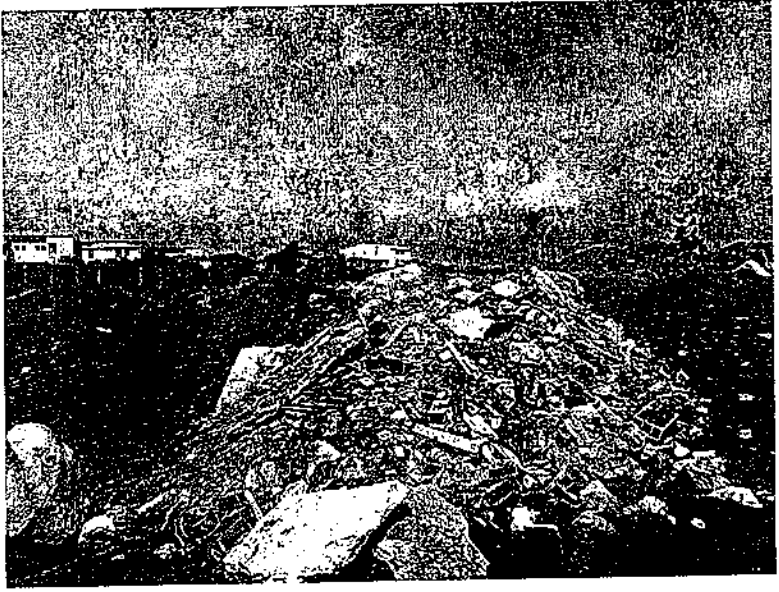
Foto No. 01
 Fecha: 28- 04 - 2016
 Lugar: 11° 1' 27''N - 74° 51' 57.9''
 Observaciones: Disposición inadecuada de escombros.

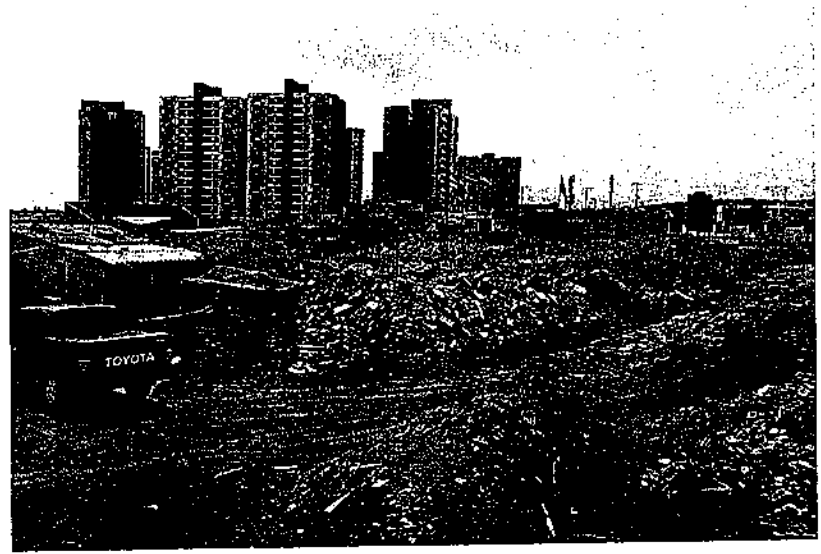
Foto No. 02
 Fecha: 28- 04 - 2016
 Lugar: 11° 1' 27''N - 74° 51' 57.9''
 Observaciones: Disposición inadecuada de escombros.

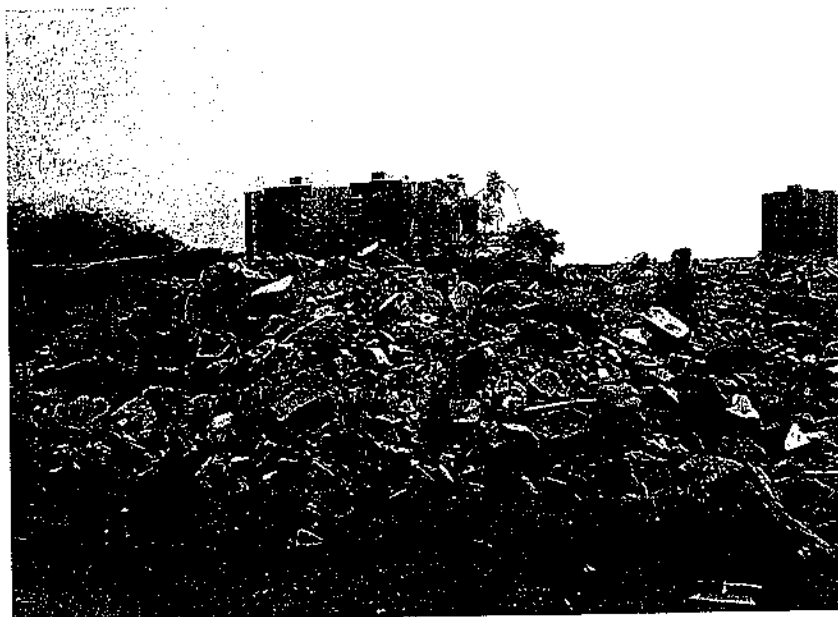
Foto No. 04
 Fecha: 28-04-2016
 Lugar: 11° 1' 27" N - 74° 51' 57.9".
 Observaciones: Disposición inadecuada de escombros.

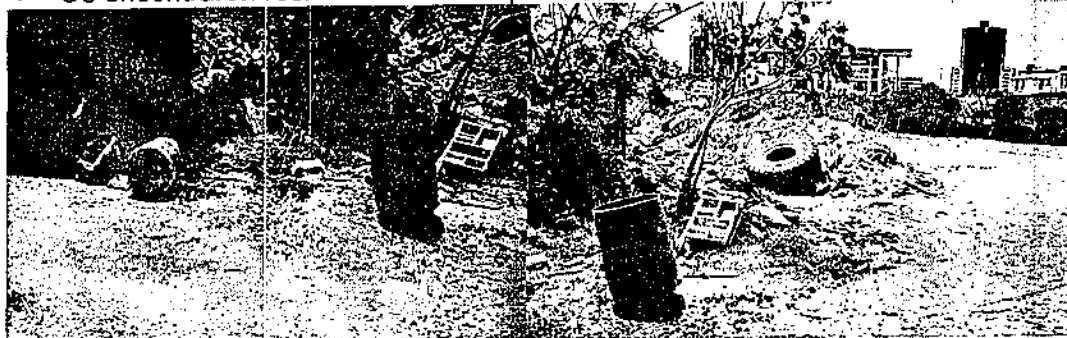
- Se encontraron residuos sólidos depositados en el lote objeto de visita.

Foto N° 5 – N° 6.
 Fecha: 21 de Marzo del 2017.
 Ubicación: Lote ubicado en el barrio Villa Campestre, contiguo al conjunto residencial Arrecife.
 Observaciones:
 Foto N°5 – N°6: Residuos sólidos depositados en el lote objeto de visita.

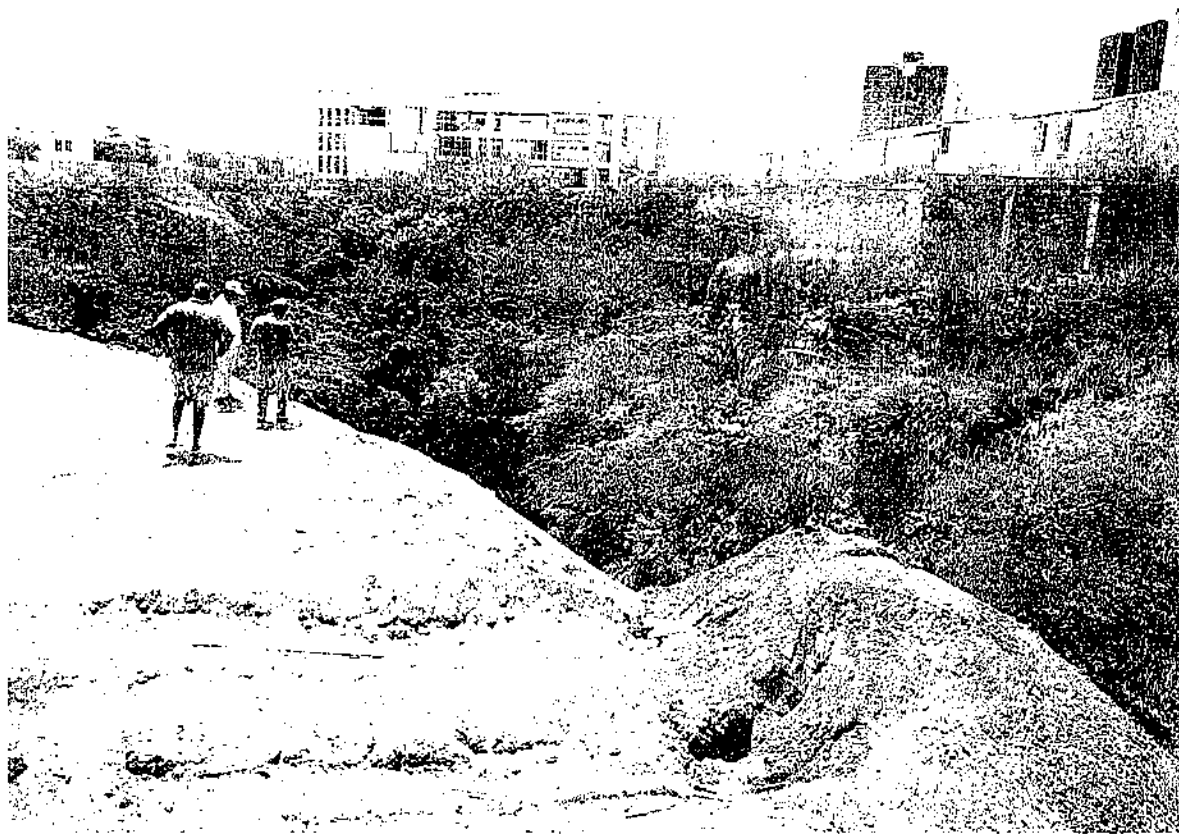
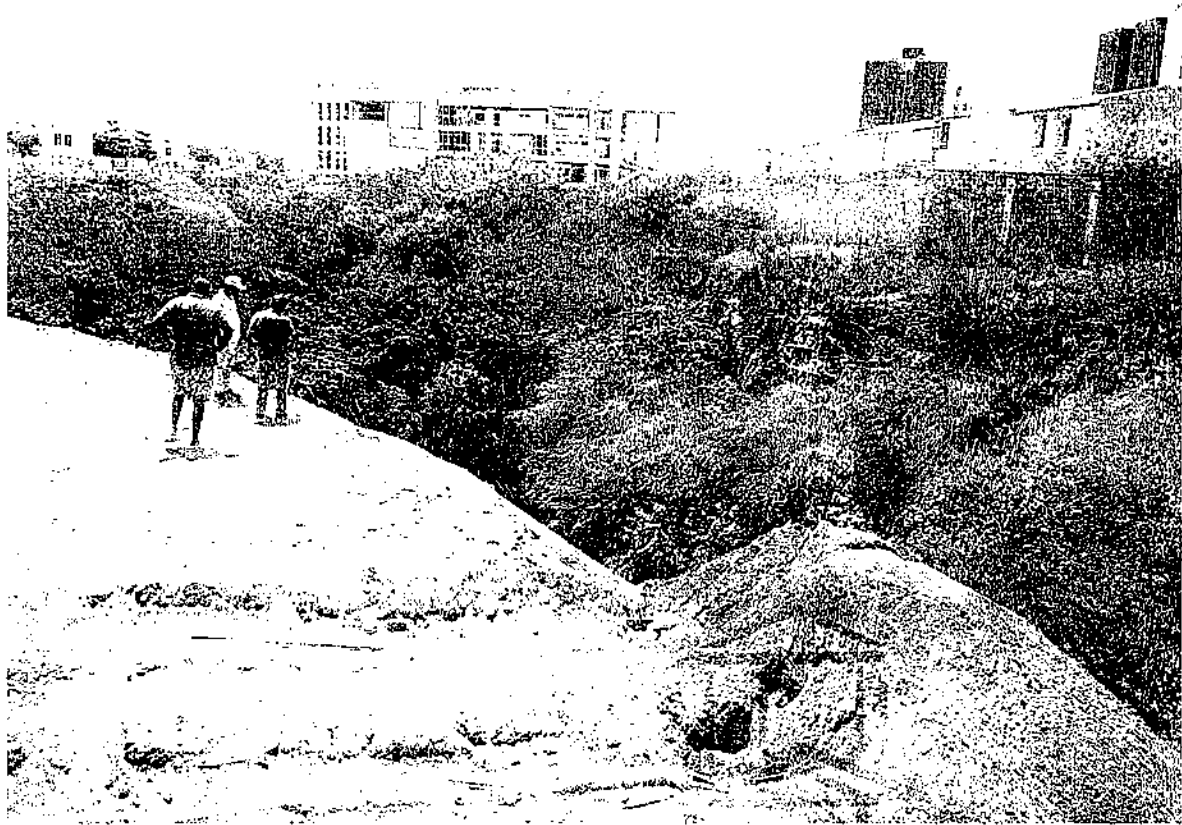
RELLENO DE CANAL DEL ANTIGUO ARROYO LA PLAYA
