C.R.A
Corporación Autónoma
Regional del Atlántico

AUTO No. 0 0 0 0 1 3 27 2017

"POR MEDIO DEL CUAL SE HACEN UNOS REQUERIMIENTOS A LA EMPRESA CANTERAS MUNARRIZ S.A.S, CON NIT N°800.176.414-3"

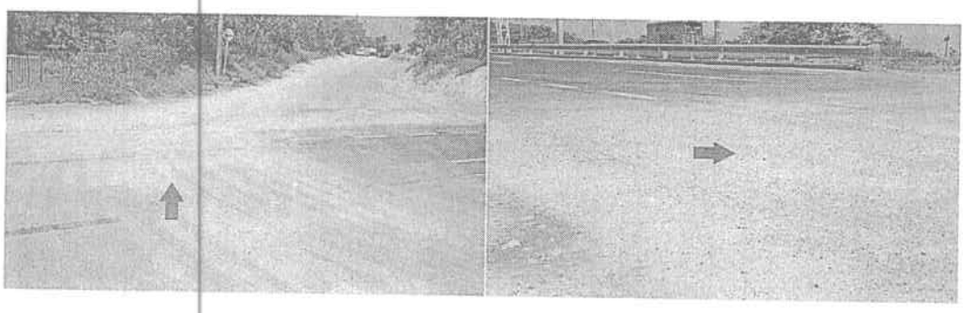
- *Se videncia el depósito material de arrastre sobre la intersección que comprende la entrada de la cantera MUNARRIZ S.A.S. con la vía principal (Vía al Mar), Coordendas N 11°0´44.55" – W 74°53´30.43".*

Foto N° 1 – N°2.
Fecha: 07 de Julio de 2017.
Ubicación: Puerto Colombia, Vía al Mar (Frente a la cantera Munarriz S.A.S.).
Observaciones: Depósito de material de arrastre sobre la intersección que comprende la entrada de la cantera Munarriz S.A.S. con la vía principal (Vía Al Mar).

De la información consagrada en el Concepto Técnico N°000709 del 28 de julio de 2017, es posible concluir que parte del material depositado sobre la intersección que comprende la entrada de la cantera MUNARRIZ S.A.S. con la vía principal (Vía al Mar), proviene de la zona de parqueo de dicha cantera debido a la acción del agua y el arrastre de material por parte de los vehículos que ingresan y salen de esta misma.

7. *Realizar barrido del área que comprende la intersección entre la vía principal con la cantera de su propiedad, toda vez que se evidencie material depositado en la vía, teniendo en cuenta lo establecido en la* ***Resolución 541 del 14 de Diciembre de 1994.***

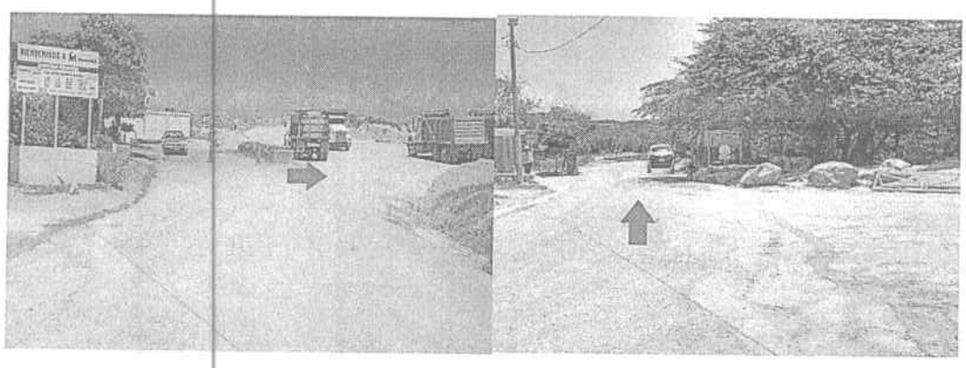
- *El material de arrastre proviene de los alrededores de la cantera Munarriz S.A.S (entrada y salida de vehículos)*
- *Se evidenció zona de parqueo (interna) en las instalaciones de la cantera, la cual no se encuentra pavimentada.*
  El material desprendido de esta zona de parqueo discurre por la acción del agua sobre la vía principal de la cantera, conllevando a que parte de dicho material llegue a la intersección que comprende la entrada de la cantera Munarriz S.A.S. con la Vía Al Mar.

Foto N° 3 – N°4.
Fecha: 07 de Julio de 2017.
Ubicación: Puerto Colombia, Vía al Mar (Frente a la cantera Munarriz S.A.S.).
Observaciones:
Foto N°3: Zona de parqueo no pavimentada, desprendimiento de material.
Foto N°4: Material de arrastre proveniente de la zona de parqueo, que discurre sobre la vía principal.

1. *Realizar un revestimiento ya sea en asfalto o concreto del tramo de vía interna de la cantera Munarriz, que conecta a la vía El Mar con el sitio de lavados de llantas, con el fin de evitar que se esparza material en la vía.*

4. *Acondicionar la zona de parqueo (Revestimiento) ubicada en las Coordendas N 11° 0'41.78" – W 74°53'31.98".*
5. *Inspeccionar que los vehículos que cargan y descargan materiales dentro de la obra estén acondicionados con carpas o lonas para cubrir los materiales y evitar el levantamiento de material particulado.*

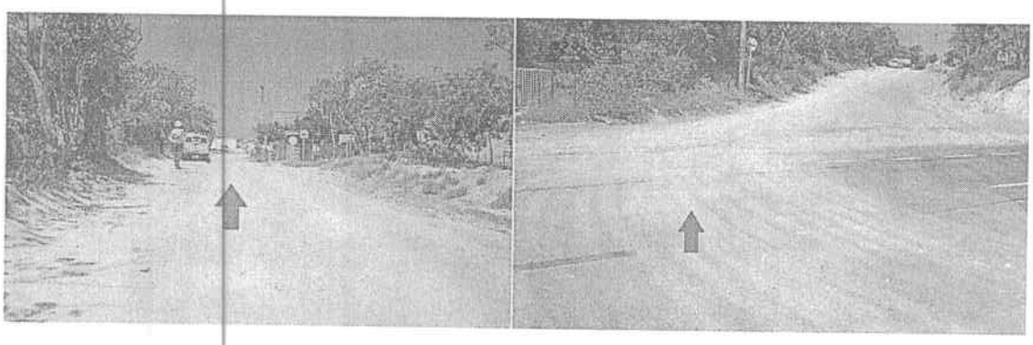
Foto N° 5 – N°6.
Fecha: 07 de Julio de 2017.
Ubicación: Puerto Colombia, Vía al Mar (Frente a la cantera Munarriz S.A.S.).
Observaciones:
Foto N° 5 Material de arrastre proveniente de la zona de parqueo, que discurre sobre la vía principal (Antes de la portería).
Foto N° 6: Depósito de material de arrastre sobre la intersección que comprende la entrada de la cantera Munarriz S.A.S. con la vía principal (Vía Al Mar).

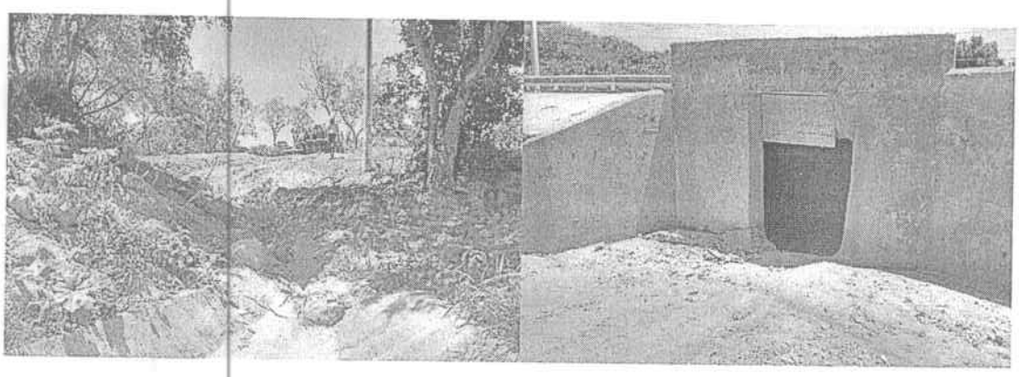
- *Se observó canal de drenaje (En tierra) sobre la vía interna de la cantera Munarriz S.A.S, el cual conduce las aguas de escorrentía que provienen de la cantera en mención hacia el boxculvert que hace parte de la vía principal, ubicado en las coordenadas N 11°0'44.37"– W 74°53'30.43"*

Foto N° 7 – N°8.
Fecha: 07 de Julio de 2017.
Ubicación: Puerto Colombia, Vía al Mar (Frente a la cantera Munarriz S.A.S.).
Observaciones:
Foto N°7 Canal de drenaje.
Foto N°8 Boxculvert con depósito de material de arrastre.

Adicionalmente, pudo constatarse que la colmatación de las cunetas y canales perimetrales que comprenden la vía de acceso y demás vías internas, inciden a que el material de construcción (grava y arena) provenientes de la cantera MUNARRIZ S.A.S se dispersen sobre la vía principal, en consideración con lo anterior, resulta necesario requerir a la empresa CANTERAS MUNARRIZ S.A.S, identificada con Nit Nº800.176.414-3, el cumplimiento de ciertas obligaciones ambientales que permitan corregir y/o rectificar la situación presentada, y descrita en los antecedentes del presente acto administrativo.

2. *Realizar mantenimiento a las cunetas y canales perimetrales que comprenden las vías de acceso a la cantera y demás vías internas.*
3. *Acondicionar las cunetas en tierra (Revestimiento) que comprenden las vías internas de la cantera.*

6. *Realizar mantenimiento al Boxculvert ubicado en las coordenadas N 11°0'44.37"– W 74°53'30.43", donde desembocan las aguas de escorrentía provenientes de los canales y cunetas perimetrales que comprende la cantera.*
