NOTIFICACIÓN POR AVISO

Barranquilla D.E.I.P, **Marzo 29 de 2021**

000916

REF. Su Oficio radicado Ministerio de Ambiente No 2302-2-129 y radicado CRA No 1174 del 09 de febrero de 2021.

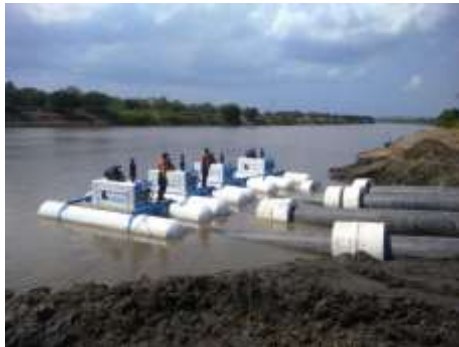
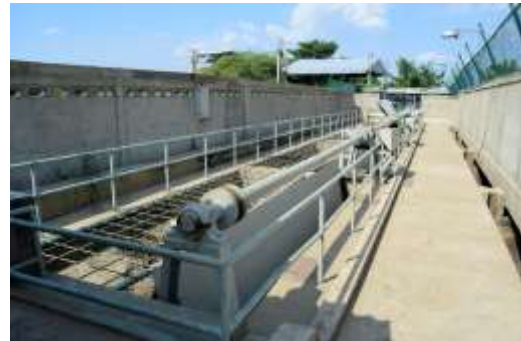
Teniendo en cuenta lo anterior, la CRA conjuntamente con la Gobernación del Atlántico y la Unidad Nacional para la prevención y atención del riesgo de desastres decidió instalar 4 bombas en el Canal del Dique que ayudaran a mitigar los efectos de la sequía en el Embalse El Guájaro, el proyecto de SOSTENIBILIDAD DEL EMBALSE EL GUAJARO tuvo un valor de 2.000 millones de pesos y una duración de cuatro (4) meses

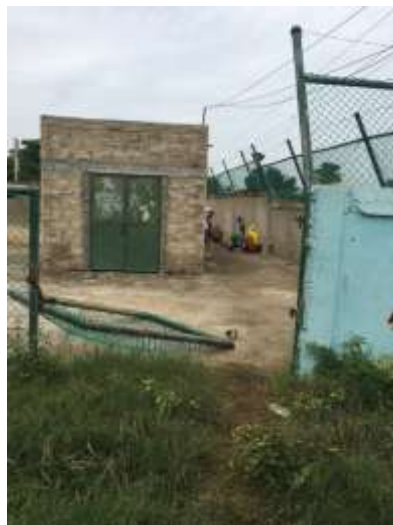
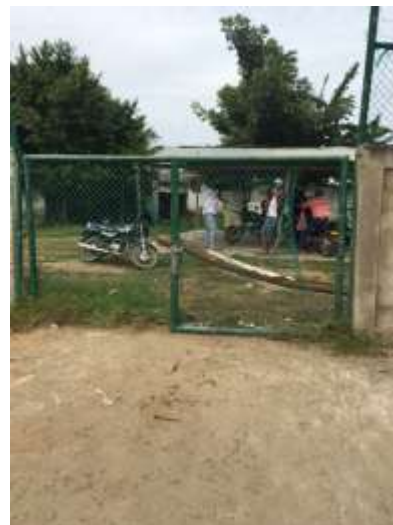
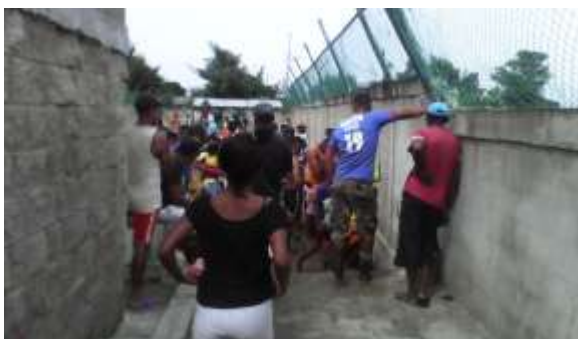
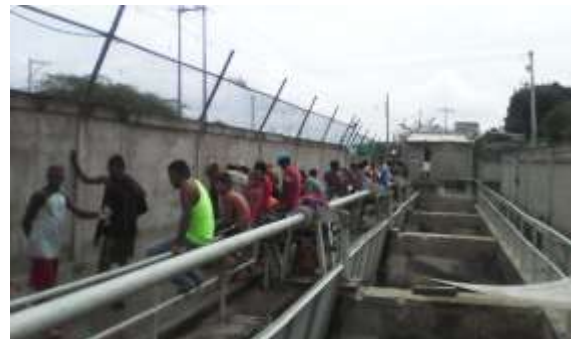
Posteriormente, en el año 2017, se realizó en el mes de diciembre el mantenimiento de las compuertas El Porvenir y Villa Rosa debido al deplorable estado en el que se encontraban y que no permitían su operación.

La comunidad pesca al interior de la infraestructura lo que se convierte en un riesgo tanto para la vida de las personas que se encuentran en este lugar, como para la infraestructura en sí misma.

Un mes después de haber realizado la correspondiente reparación de las compuertas que significó una inversión de más de 200 millones de pesos por parte de la CRA y que permitió que la infraestructura nuevamente quedara en óptimas condiciones para su operación, las compuertas El Porvenir y Villa Rosa fueron nuevamente afectadas por miembros de la comunidad que para facilitar su actividad de pesca, violentan la infraestructura para abrir las compuertas, lo que no solo compromete la operación eficiente de las mismas sino que además afectan el equilibrio natural de las poblaciones de especies nativas de la zona, toda vez que atraviesan trasmayos que impiden el paso de los peces hacia y desde el embalse, interrumpiendo los ciclos biológicos, actividad que además es ilegal.
