AUTO No: 00001701 DE 2016

“POR MEDIO DEL CUAL SE HACEN UNOS REQUERIMIENTOS A LA EMPRESA CONSORCIO GRUPO CONSTRUCTOR RUTA CARIBE ATLÁNTICO”.

Que con la finalidad de realizar la Evaluación del Plan de Contingencia del sistema de control de emisiones atmosféricas de la planta de asfalto OBRESCA, perteneciente a la empresa Consorcio Grupo Constructor Ruta Caribe Atlántico, se procedió a emitir el concepto técnico N° 001738 de 2015, en el que se determinó lo siguiente:

Plan de Contingencias del Sistema de Control de Emisiones (OBRESCA)

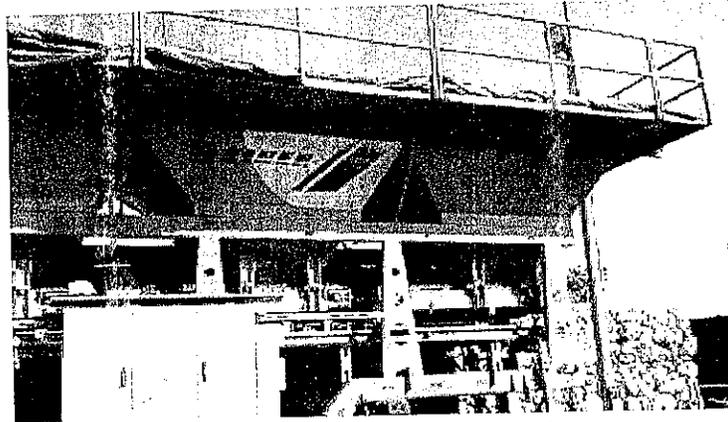
Figura 1. Sistema de dosificación.

Pesaje de los áridos realizado a través de célula de carga robusta y de alta precisión, aliada a convertidores de señal de gran estabilidad, que garantizan el control en la dosificación de los áridos. Contiene:

- Motorreductor en el rodillo delantero: inversor de frecuencia incorporado, eliminando riesgo de interferencias eléctricas en las balanzas.
- Sensor de velocidad en el rodillo trasero: Verifica continuamente la velocidad de la cinta, para control y monitoreo contra desplazamiento.

- Compuerta manual: Auxilia para que la cinta trabaje en la velocidad ideal, generando estabilidad de dosificación y larga vida útil.
- Cintas colectoras y transportadoras: Dotadas de tolvas de molino y raspadores que evitan la adherencia de pérdida de áridos finos húmedos.

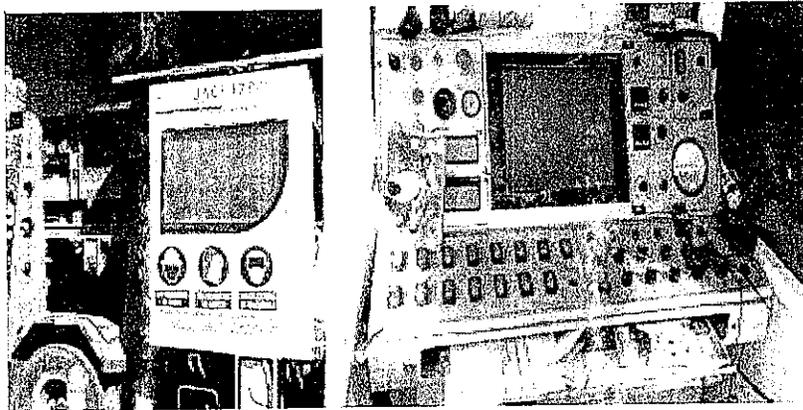
Figura 3. Cabina y tablero de control.

La operación de la planta se realiza en una cabina de mando con panel de control en pantalla interactiva de 15" de matriz activa sensible al toque, la cual contiene un avanzado software de procesamiento, que calcula el caudal necesario en cada uno individualmente y ejecuta autocorrección en tiempo real, obteniendo perfecta dosificación. Software plug-and-play, listo para recibir cualquiera de los opcionales ofrecidos, a cualquier tiempo, sin necesidad de sustitución.

Potenciómetros de altísima precisión (para operar en modo manual), que permiten preciso control de la proporción entre silos y bomba de asfalto.

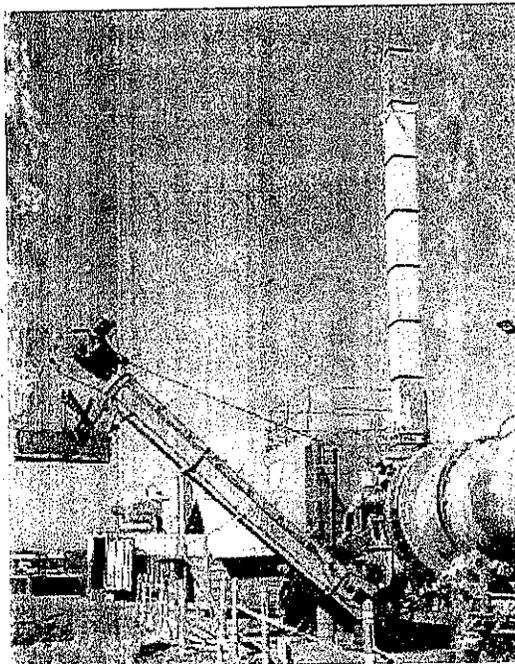
Figura 4. Sistema de control.

Esta fuente cuenta con sistema de control compuesto por un Filtro de Mangas FM 120PU CF, que utiliza mangas plegables de poliéster laminado. La retención de partículas es realizada en la superficie de la manga, impidiendo que el componente quede impregnado, aumentando la durabilidad, generando menor pérdida de carga y bajísimos índices de emisiones. Cuenta también con exclusivo sistema de control de aprovechamiento y dosificación de finos en la mezcla. Tiene un total de 144 mangas.

La eficiencia para este Filtro de Mangas es superior al 99,5% para emisión de material particulado menor a 50 mg/Nm³.

La planta de asfalto OBRESCA cuenta con un separador estático y filtro de mangas para el control de las emisiones atmosféricas generadas de la combustión en el quemador; el combustible empleado es ACPM.

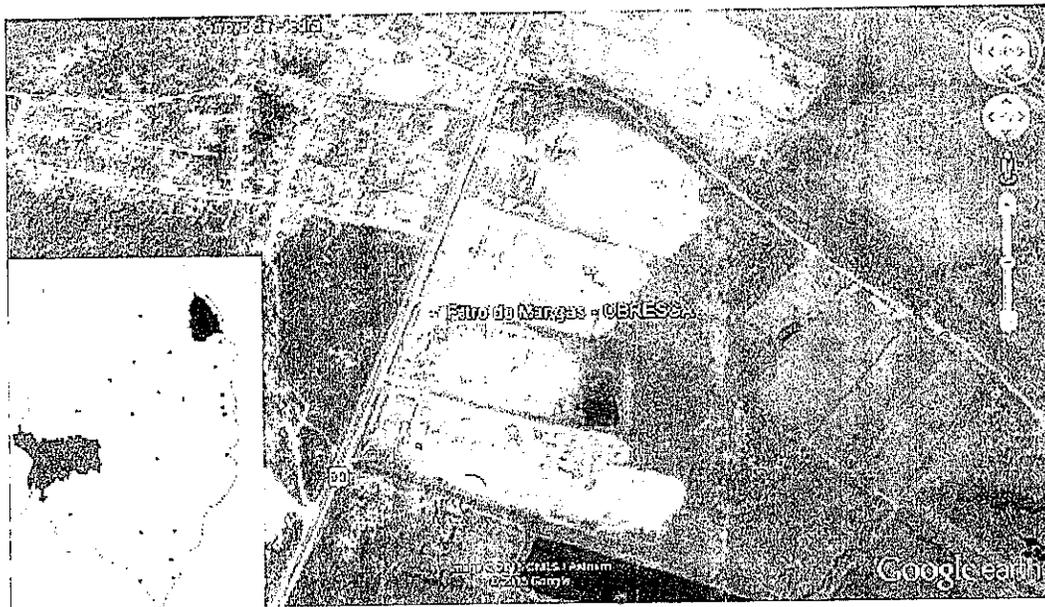
Figura 6. Localización geográfica del sistema de control.

Nombre del sistema de control	Georreferenciación Sistema Magna Sirgas Origen Bogotá	
	Norte(m)	Este(m)
Filtro de Mangas FM 120PU CF	1666978,210	887591,983

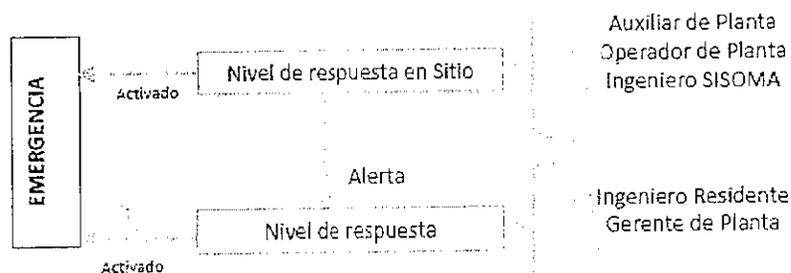
Figura 7. Esquema de respuesta ante emergencia.

En cuanto al tipo de respuestas ambientales y sus distintos niveles de acuerdo con las posibles fallas de los sistemas de control de emisiones, se considera una graduación de dos niveles para la respuesta a emergencias ambientales: en sitio y corporativa. La primera para atenciones inmediatas y la segunda para cuando la falla presentada se prolongue interrumpiendo la operación cotidiana de la planta.
