REPUBLICA DE COLOMBIA  
CORPORACIÓN AUTÓNOMA REGIONAL DEL ATLÁNTICO C.R.A.

RESOLUCION No: **№ • 0 0 0 0 0 7** DE 2013

**POR LA CUAL SE RESUELVE UN RECURSO DE REPOSICIÓN EN CONTRA DE LA RESOLUCION  
Nº 00498 DEL 30 DE AGOSTO DEL 2013**

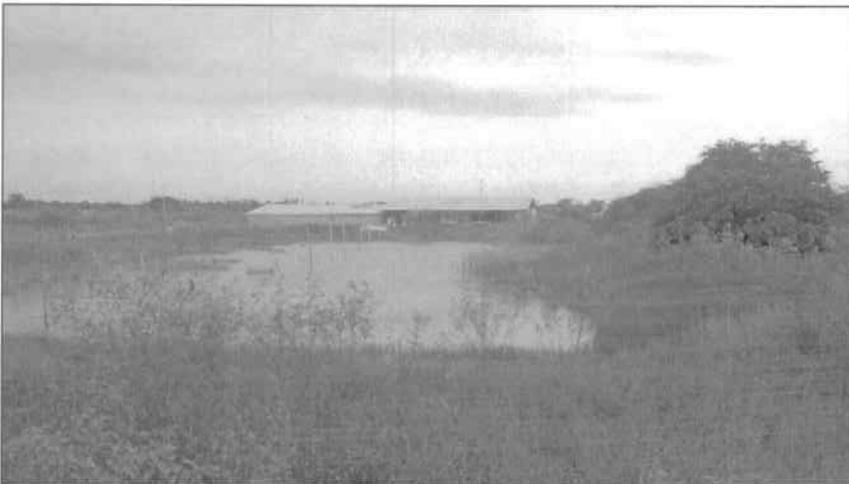
*Fotografía No. 1. Imagen del sitio.*

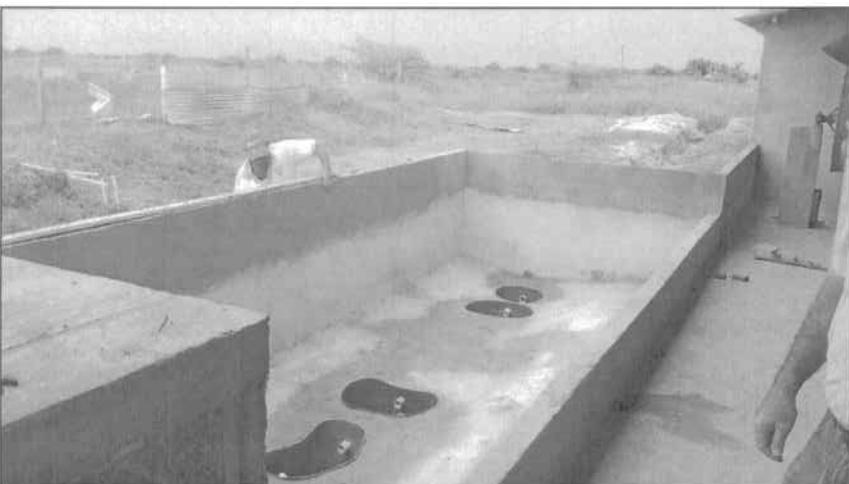
*Fotografía No. 2. Imagen del área proyectada para la curtiembre.*

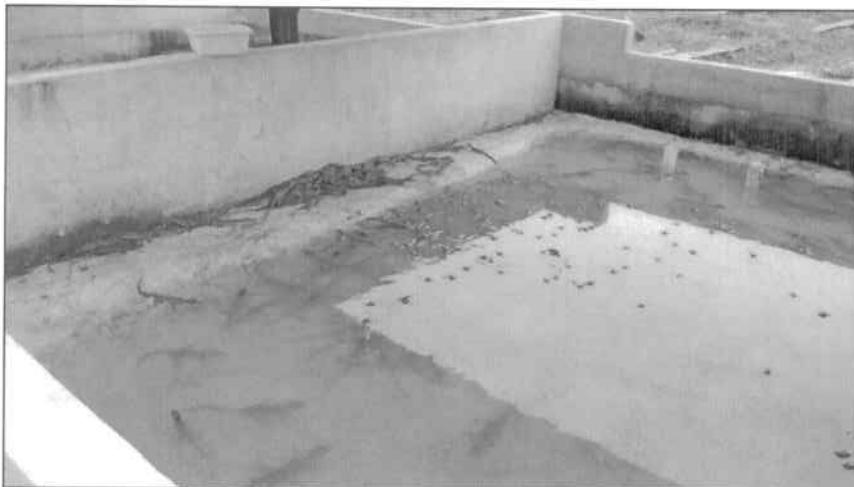
Fotografía No. 3. Imagen del zoocriadero de babillas (*Caiman Crocodylus Fuscus*).

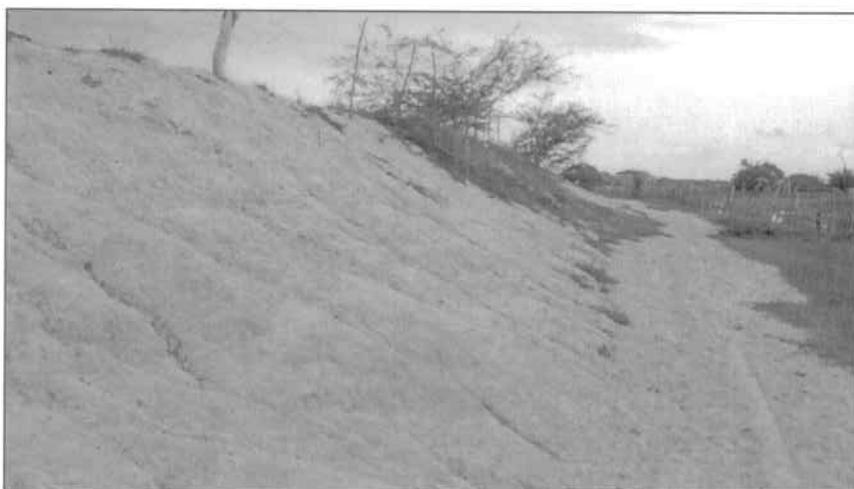
Estas obras, por lo manifestado en la visita, no fueron producto de un diseño de ingeniería y se tuvo en cuenta que al momento de la temporada invernal del 2010 y 2011, los jarillones tuvieron la altura suficiente para evitar el ingreso del agua proveniente de la Ciénaga.

Fotografía No. 4. Imagen del talud reforzado.

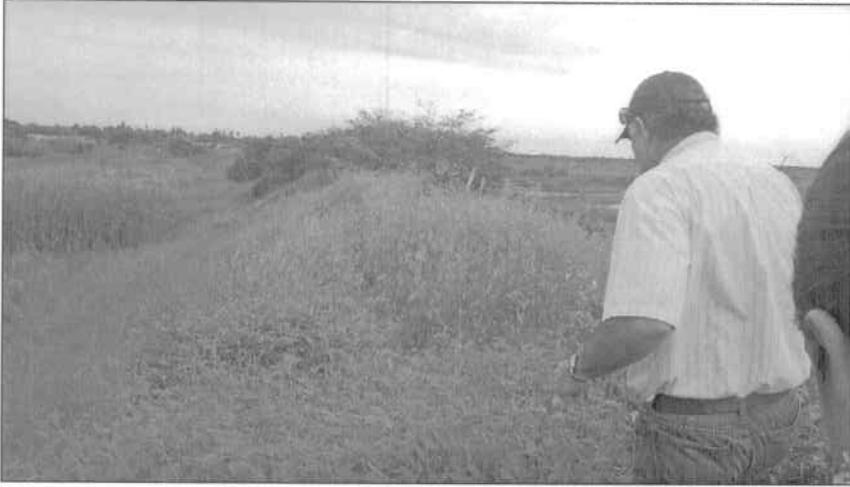
Fotografía No. 5. Imagen de la siembra de plantas en el talud de un jarillón.

En el recorrido realizado en el predio de C.I. Colombia Skin en Palmar de Varela se apreciaron partes de los jarillones que al parecer se están erosionando y se le deben realizar mantenimiento y proveerlos de cobertura vegetal que proteja sus taludes.

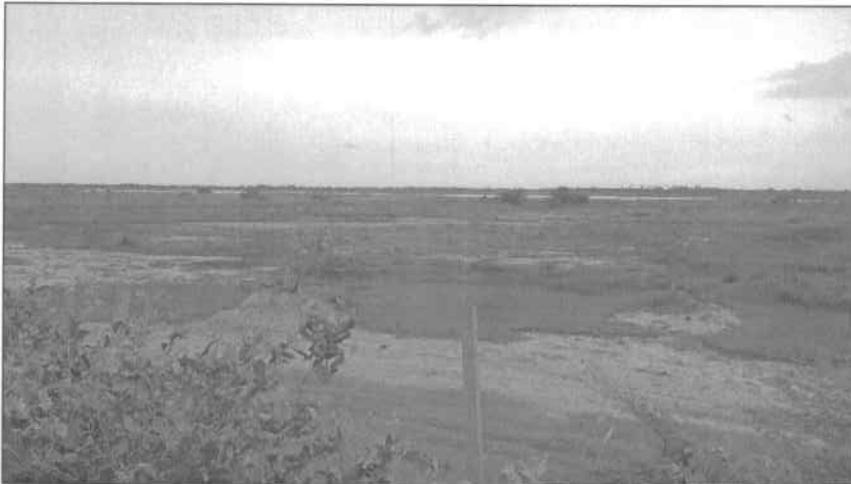
Fotografía No. 6. Imagen tomada desde la corona del jarillón hacia la ciénaga y el río.

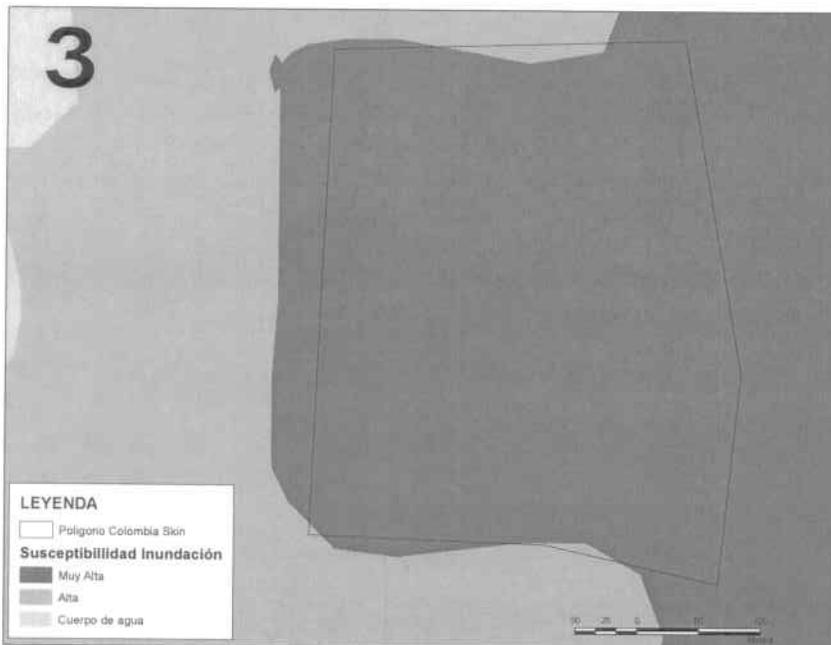
*De acuerdo al análisis realizado, el polígono se encuentra localizado en un área con susceptibilidad de amenazas por inundación ALTA y MUY ALTA como se ilustra a continuación:*

Teniendo en cuenta los mapas de susceptibilidad por amenazas, realizados por la CRA, es importante indicar que el polígono se presenta en una zona de susceptibilidad de amenazas ALTA y MUY ALTA por Inundación, razón por la cual para realizar cualquier actividad productiva, especialmente una como el tratamiento físico químico de precipitación del cromo producto de la curtiembre se deberán adoptar las medidas necesarias para la prevención y mitigación del riesgo asociado a esta amenaza.

Requerir la realización de un estudio hidrológico e hidráulico que valide si las obras o medidas tomadas por C.I. COLOMBIA SKIN son suficientes para garantizar que no se presentaran fenómenos de inundación al interior del predio que afecte el proceso de tratamiento físico químico de precipitación del cromo.

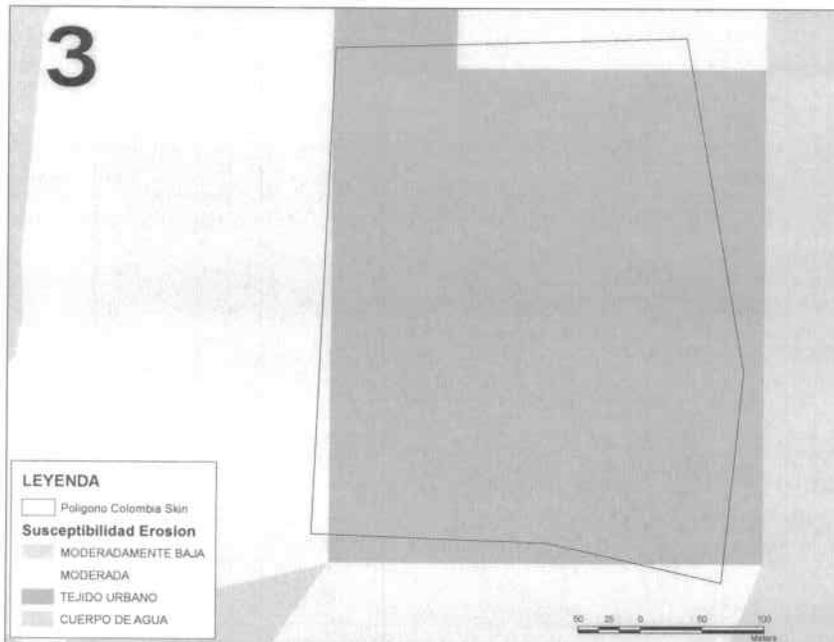
*De acuerdo al análisis realizado, el polígono se encuentra localizado en un área con susceptibilidad de amenazas por Erosión MODERADA y TEJIDO URBANO, como se ilustra a continuación:*
