RESOLUCIÓN № 000018 DE 2024

"POR MEDIO DE LA CUAL SE IMPONE UNA MEDIDA PREVENTIVA DE SUSPENSIÓN DE ACTIVIDADES Y SE INICIA UN PROCEDIMIENTO SANCIONATORIO AMBIENTAL EN CONTRA DE LA SOCIEDAD APC AGREGADOS S.A.S, IDENTIFICADA CON NIT No. 806.004.338-6, Y SE TOMAN OTRAS DETERMINACIONES".

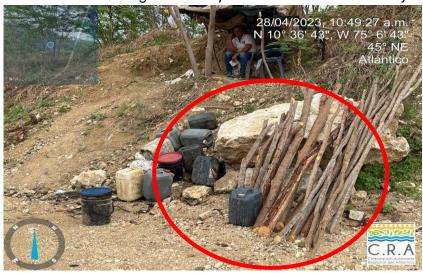
Ilustración 3. Hallazgo de incumplimiento en el debido manejo de sustancias peligrosas.

- Se evidenció incumplimiento en el manejo adecuado de sustancias peligrosas en el área de extracción de materiales pétreos. En las proximidades de la operación de la excavadora se encontraron recipientes contaminados de grasas lubricantes y aceites (Ilustración 3a), los cuales se estarían aplicando y recolectando los usados, respectivamente, in situ mientras opera la maquinaria pesada. En la Ilustración 3b, 3d y 3e se evidencia la inspección de las características físicas encontrándose oleosidad, viscosidad, color oscuro propio de aceites y no de agua como habían indicado los empleados al frente de la operación.

En la llustración 3c, se evidencia recipiente de pintura ubicado inadecuadamente afuera de un cuarto de control eléctrico (sobre este cuarto nos informan al ESA que contiene el transformador instalado por la empresa Air-e) a la intemperie, sobre el suelo no impermeabilizado y en proximidades de un riesgo eléctrico.

Lo anterior va en contravía de la normatividad ambiental vigente, pues en el caso de los aceites usados se identifican como residuo peligroso de acuerdo con el Decreto 4741 de 2005. Anexo 1: Y8 o y9 y Anexo II: A3020 o A4060) (Ministerio de Ambiente y Desarrollo Sostenible, 2014); en el caso de los aceites lubricantes usados o grasas penetran el suelo y contaminan las aguas superficiales y subterráneas. Cuando se eliminan en los sistemas de alcantarillado de las ciudades, terminan en el ambiente y en las aguas superficiales, y ocasionan efectos tóxicos sobre los organismos vivos (Ministerio de Ambiente, Vivienda y Desarrollo Territorial, 2006).

En su defecto, los residuos de aceite deben ser almacenados de acuerdo con el Manual técnico para el manejo de aceites lubricantes usados de origen automotor e industrial y entregados a un gestor autorizado (con licencia ambiental); se deben entregar los materiales contaminados con aceite usado a personal acreditado para realizar la eliminación de acuerdo con las normas vigentes (MAVDT, 2006). Respecto a esto, el titular del instrumento de control ambiental no está cumpliendo con el debido manejo y almacenamiento de estos residuos y sustancias peligrosas para proteger la salud humana y del medio ambiente del área de influencia del proyecto. También se desconoce sobre la disposición final que le viene dando dicho titular a estos residuos peligrosos.

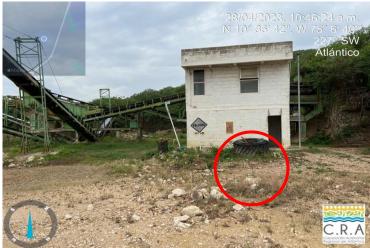
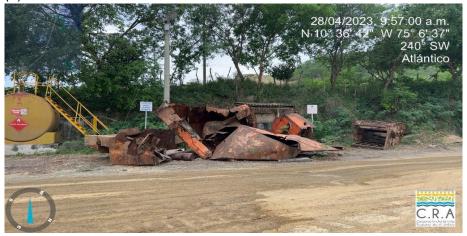
Ilustración 4. Hallazgo de incumplimiento en el debido manejo de chatarra pesada y llantas.

Se evidenció incumplimiento en el manejo adecuado de residuos especiales como llantas y la chatarra pesada en estado avanzado de corrosión. En la llustración 4 se evidencia el almacenamiento temporal inadecuado de estos residuos especiales, a la intemperie, sobre suelo sin impermeabilizar y expuesto a contaminarse con derivados de corrosión de la chatarra pesada durante eventos de precipitación y/o ser transportados por escorrentías o infiltración en el suelo hacia otros organismos vivos y personas que entren en contacto con dichos contaminantes derivados de la corrosión de la chatarra ferrosa.

Lo anterior va en contravía de la normatividad ambiental vigente como las Directrices Técnicas para el Manejo Ambiental Adecuado de la Chatarra expedidas por el Ministerio de Ambiente y Desarrollo Sostenible (2022), entre otros.
